**ITCO** - Instituto de Desenvolvimento Tecnológico do Centro Oeste

# Revisão e Detalhamento da Carta de Risco do Município de Goiânia

**Revisão e Detalhamento da Carta de Risco e Planejamento  
do meio Físico do Município de Goiânia  
Volume I**

Goiânia, março de 2008.

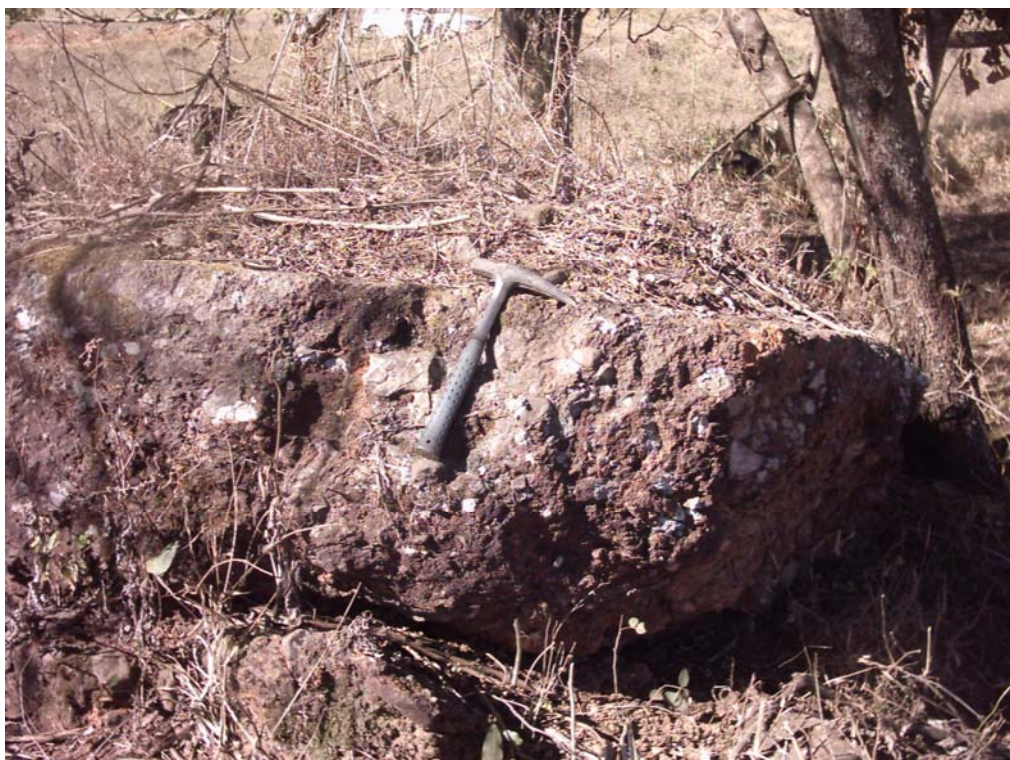
**Figura 1.01: Detalhe de um bloco de conglomerado laterítico, observado na porção noroeste da Macrozona Rural do Barreiro.**

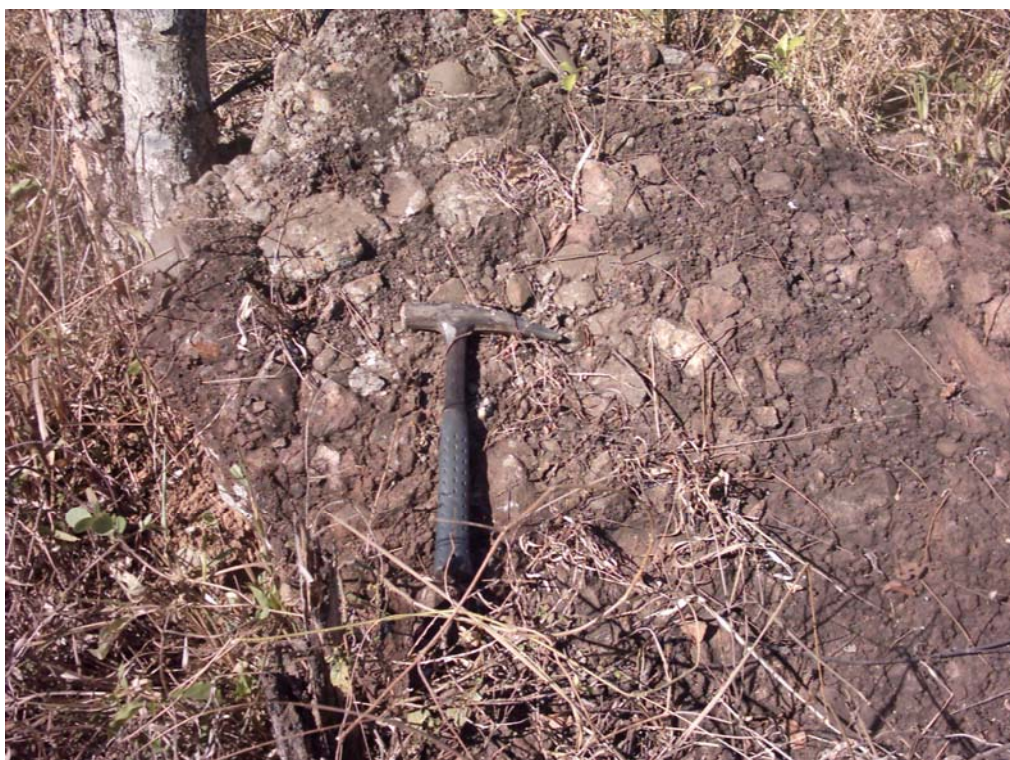
**Figura 1.02: Detalhe da imagem anterior onde vê a dimensão dos clastos.**

Estes latossolos apresentam variação para solos lateríticos concrecionados (Figuras 1.01 a 1.03), observados principalmente na porção noroeste e nordeste da macrozona. Nesses locais são comuns concreções e maciços lateríticos de dimensões significativas.

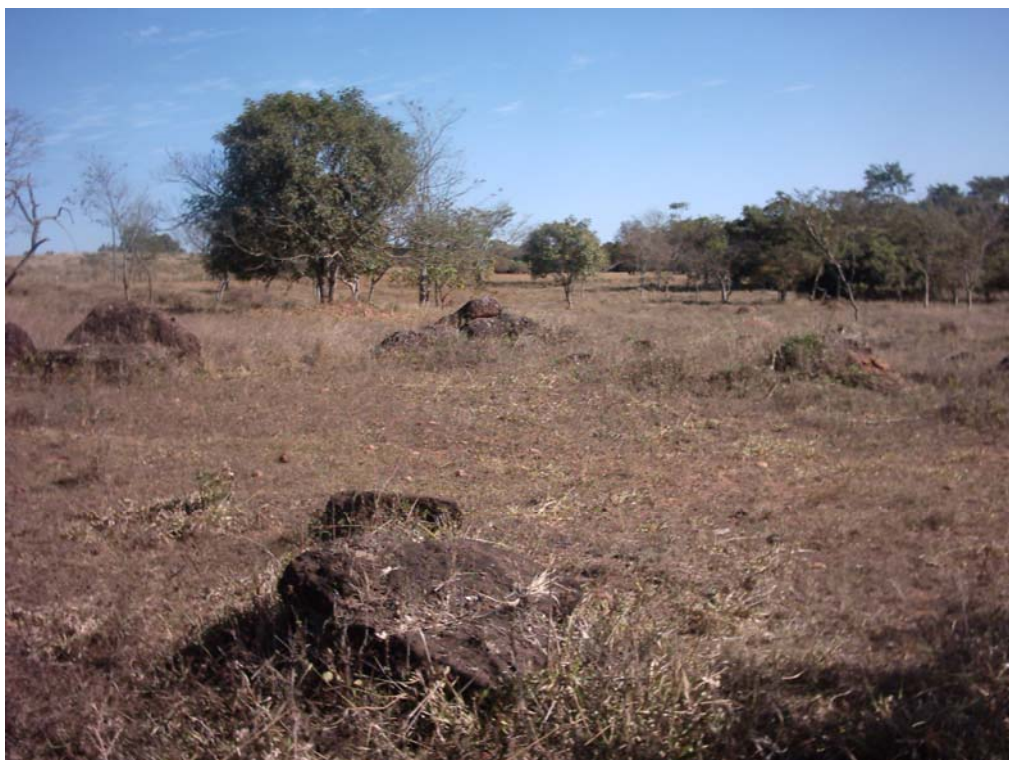
**Figura 1.03: Uma visão panorâmica da área de afloramento da unidade TQta.**

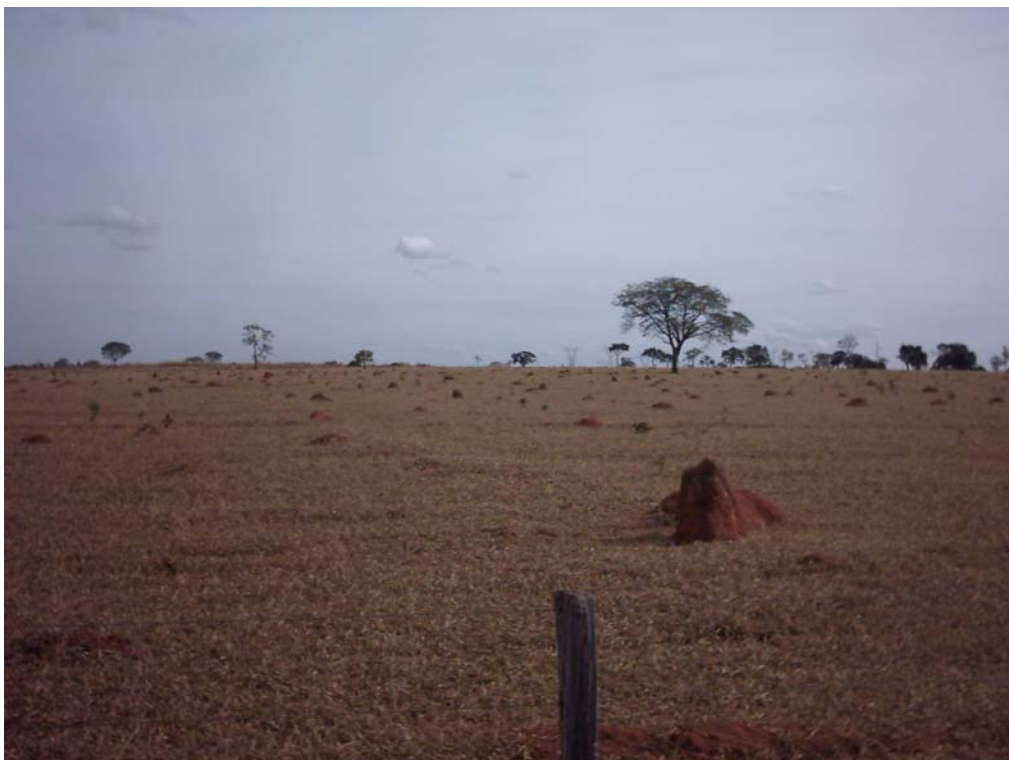
**Figura 1.04: Extensa área com cobertura de latossolo avermelhado, desenvolvido em terreno com baixa declividade (< 5%), observada na porção centro-sudoeste da macrozona.**

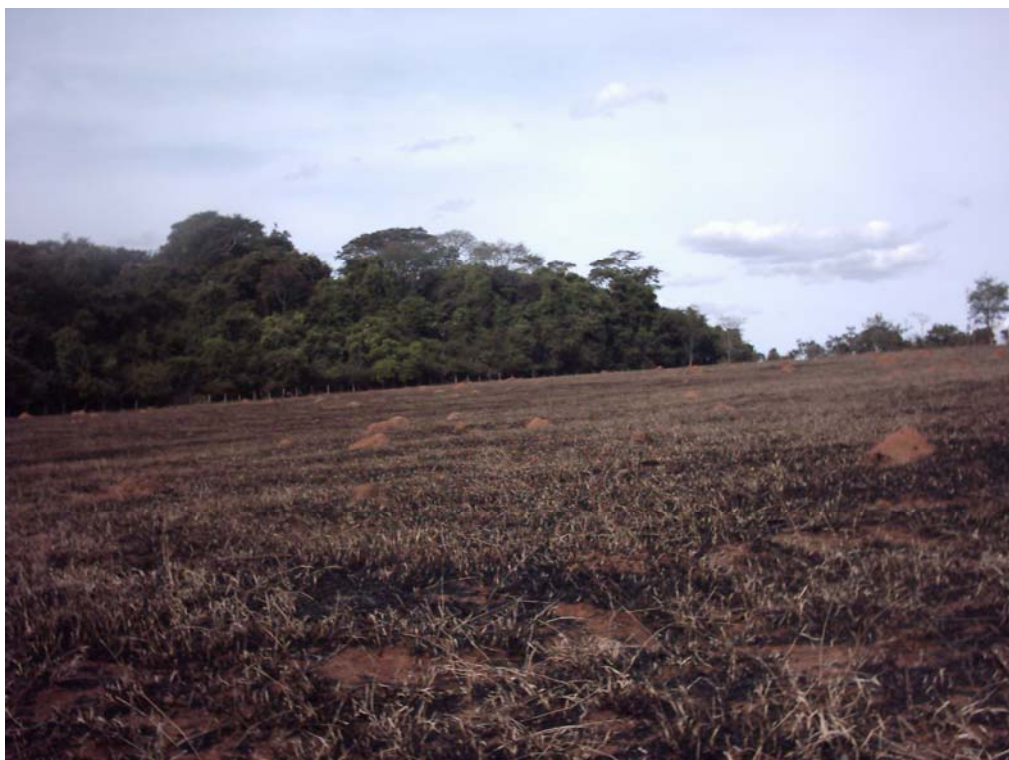
**Figura 1.05: Área desprovida de cobertura vegetal, com inclinação entre 5% e 10% situada na zona de maior potencial erosivo da macrozona.**

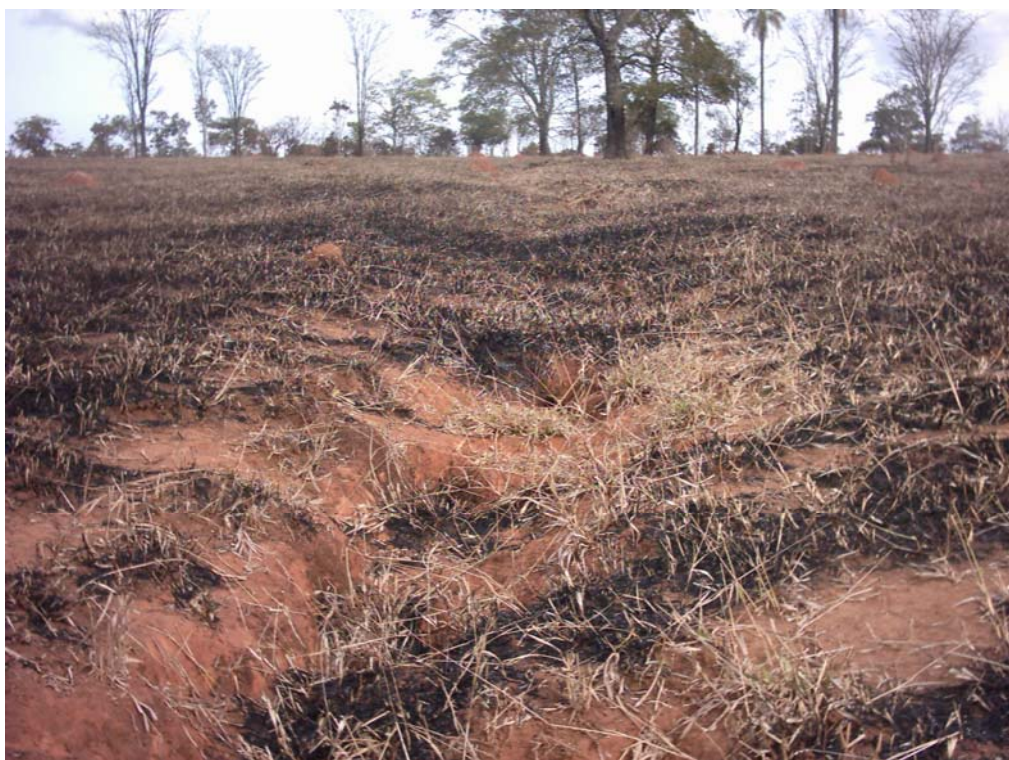
**Figura 1.06: Detalhe da imagem anterior mostrando o início do desenvolvimento de processo erosivo do tipo 1 (sulcos) em latossolo vermelho / amarelado.**

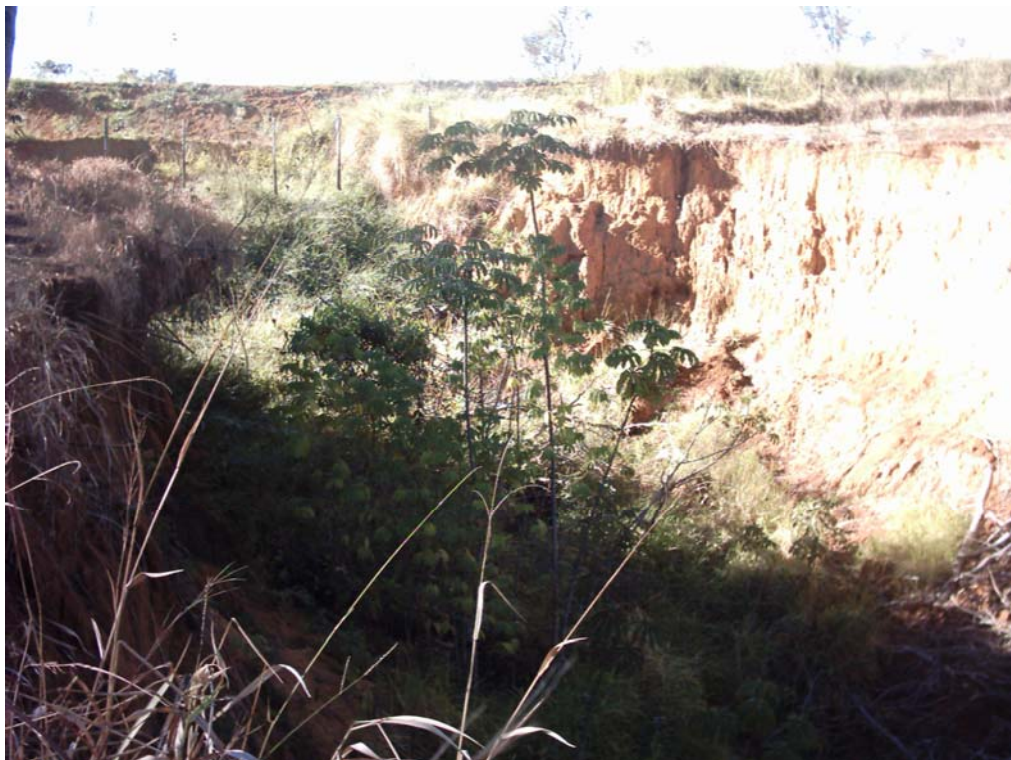
**Figura 1.07:** Vista de detalhe da erosão do tipo 3 (voçoroca), cadastrada na região centro - oeste da macrozona, vizinho ao condomínio *Goiânia Golf Residence*.

Como as duas erosões são tipicamente de concentração de fluxo e parecem ter surgido pela conjugação de dois fatores, quais sejam: a declividade do terreno maior que 10% e o processo de desmatamento, propõe-se a construção de obras de disciplinamento das águas superficiais e o reflorestamento das áreas à montante e ao longo das mesmas.

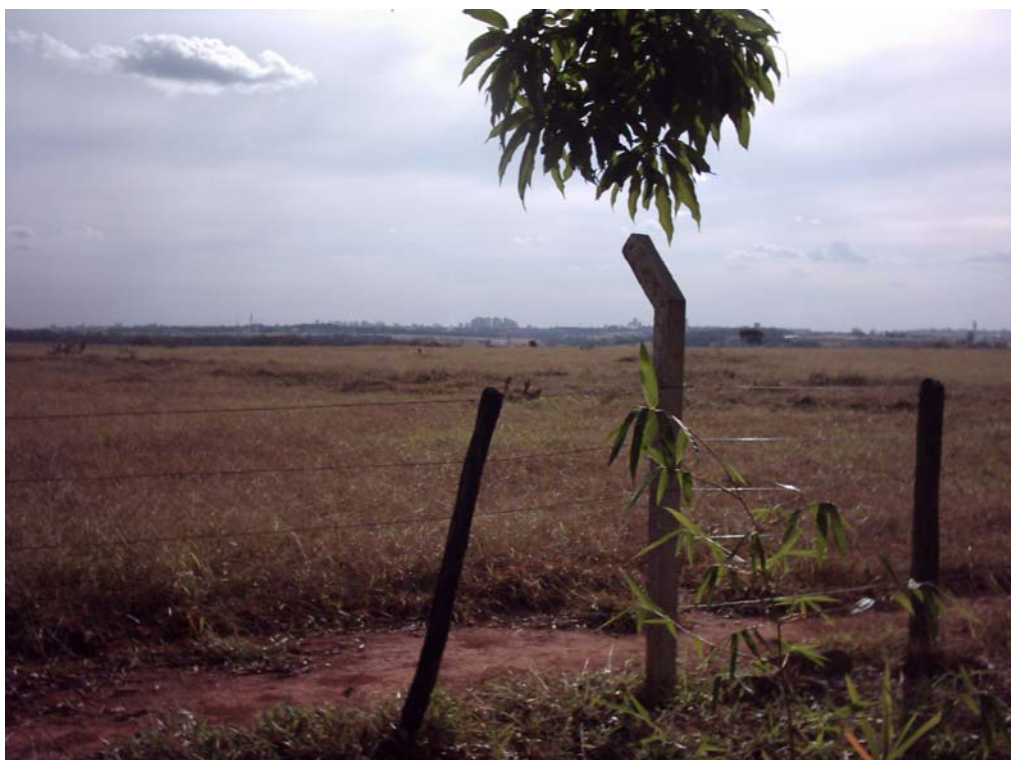
**Figura 1.08:** Uma visão panorâmica da região a norte da erosão cadastrada, onde o relevo é plano, ou apresenta declividade inferior a 5%. Ao fundo a silhueta de Goiânia.

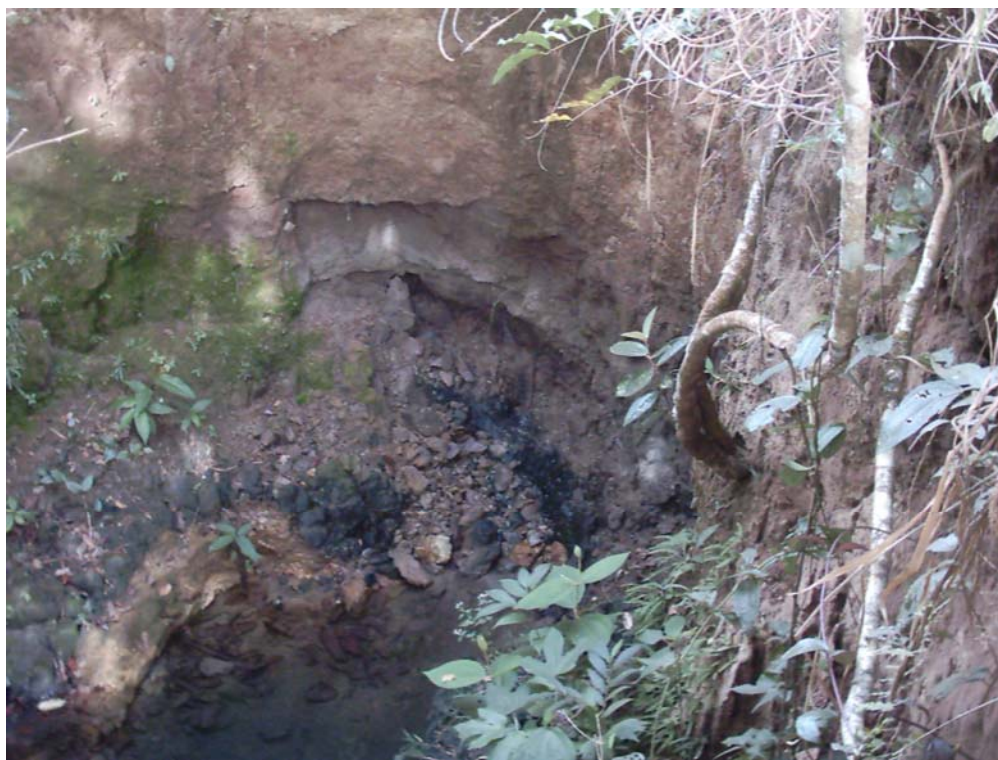
**Figura 1.09:** Surgência do Freático cadastrada na Fazenda Independência na porção sudoeste da macrozona. Esta fonte está localizada no limite freático inferior - rocha.

Nesses domínios foram cadastrados 10 poços tubulares profundos, produtivos, e duas nascentes situadas na região centro-oeste da área, em terras da Fazenda Independência, no limite da macrozona com o Parque Ateneu. As surgências (fontes) cadastradas são de origem freática (Figuras 1.09 e 1.10), apresentam vazões acima de 3.000 l/h e abastecem a drenagem a oeste da macrozona. Estas fontes estão situadas numa zona de tensão ecológica e apresentam risco de poluição ou mesmo de redução das vazões observadas.

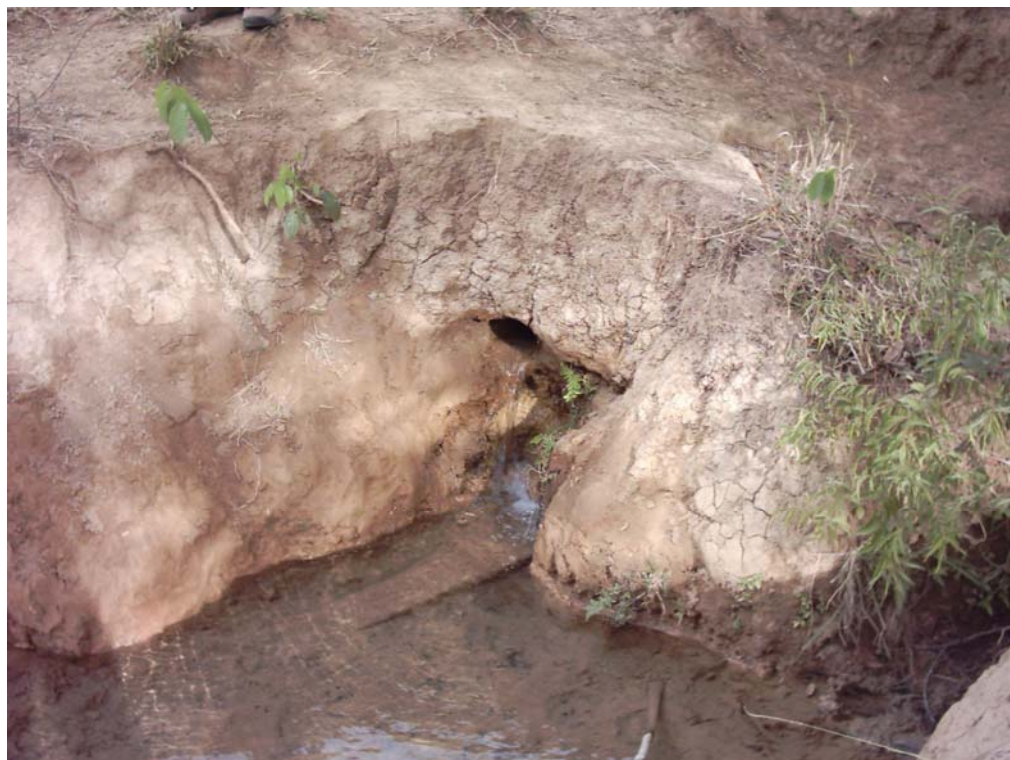
**Figura 1.10:** Detalhe de outra surgência, situada um pouco mais ao sul, no limite sudoeste da macrozona. Diferente da primeira, esta surgência, pelo seu aspecto, sugere que a concentração do fluxo esteja condicionada a um *piping*.

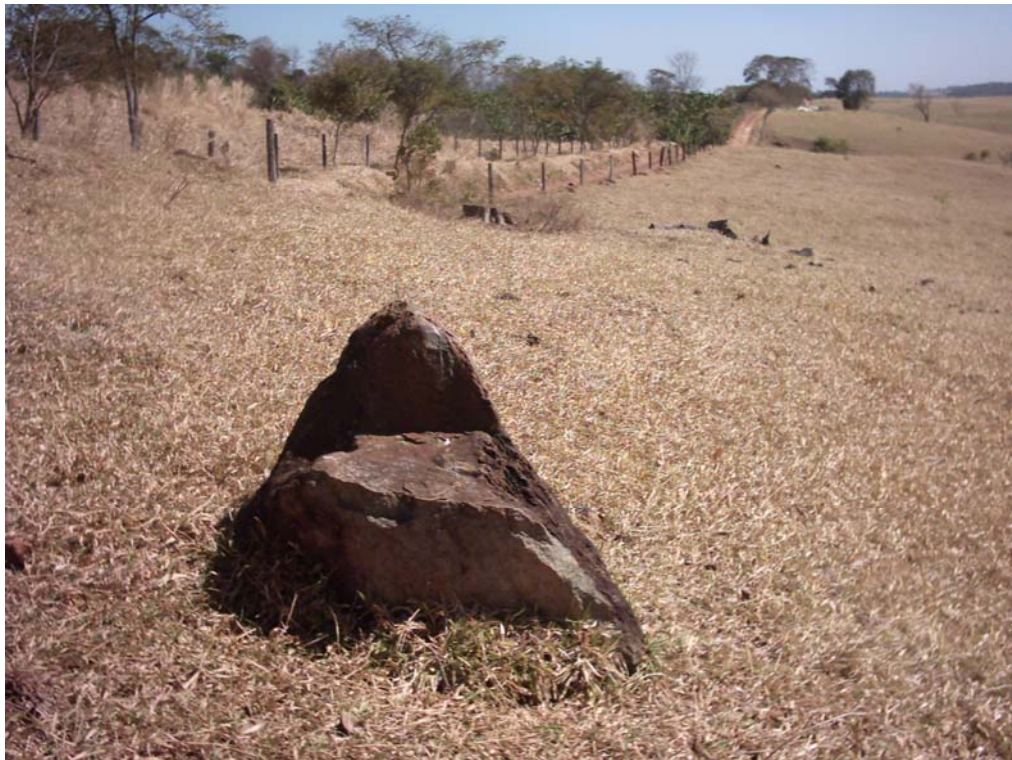
**Figura 2.01: Afloramento de granada quartzito, que ocorre na porção centro-sul da macrozona.**

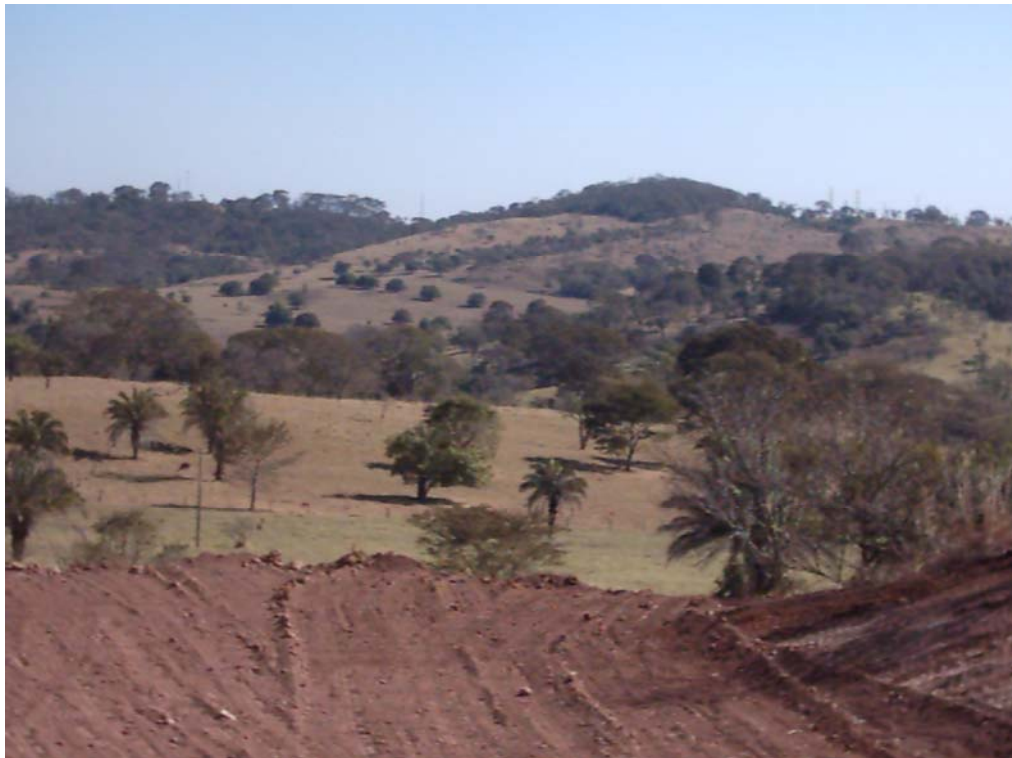
**Figura 2.02: Vista panorâmica do relevo da porção noroeste da macrozona, onde predominam gnaisses granulíticos paraderivados com corpos charnokíticos subordinados.**

Nessa macrozona predominam rochas paraderivadas, representadas por granada quartzitos e alguns corpos de charnokitos (Figura 2.01), que afloram em várias porções da área mapeada. A ocorrência dessas rochas se reflete no relevo mais acidentado (Figura 2.02), e nos solos mais claros a litólicos, como nas nascentes dos Córregos

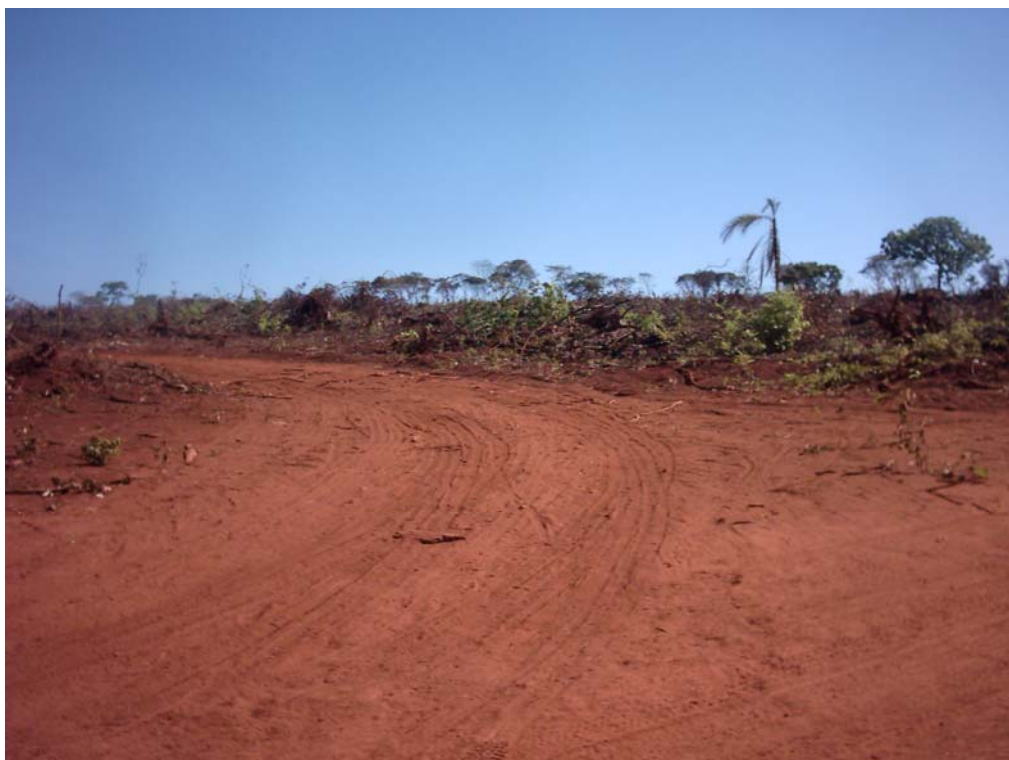
**Figura 2.03: Latossolo argiloso, vermelho escuro, associado a provável decomposição de granulitos mais básicos, observado na porção sudoeste da macrozona, próximo do Loteamento Rio Jordão. Ao fundo o processo recente de retirada da mata.**

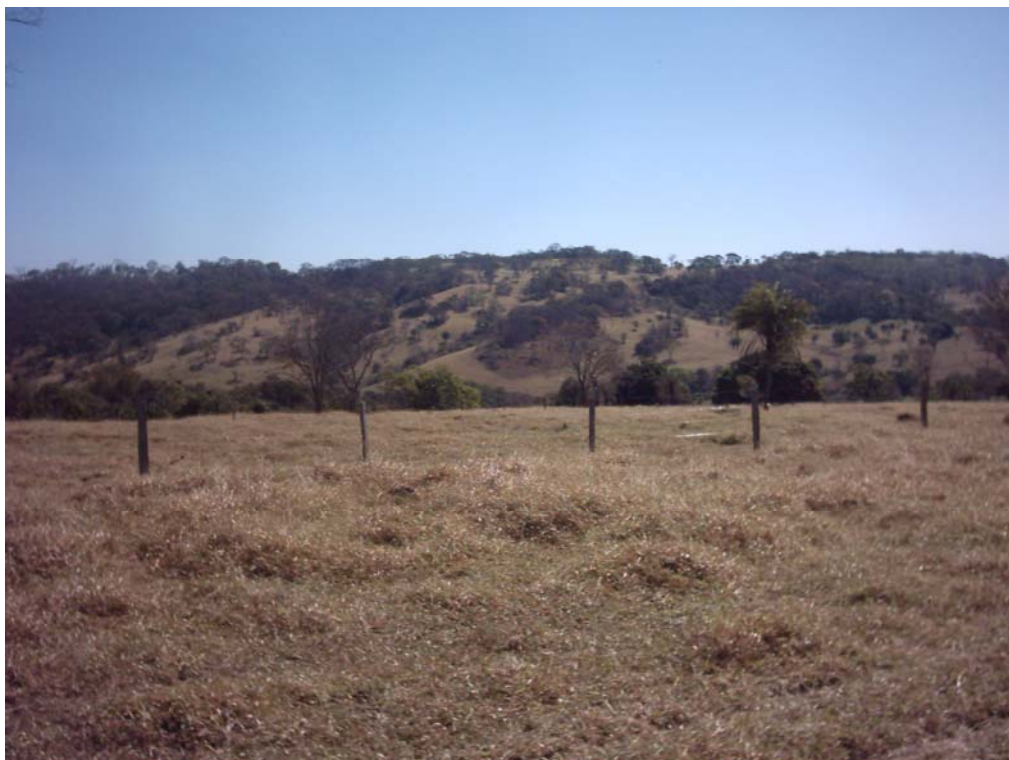
**Figura 2.04: Uma vista panorâmica da porção centro-norte da área, onde pode ser observado o grau de degradação da vegetação nativa. Nota-se que não se respeitou sequer as áreas de encostas ou nascentes.**

As nascentes estão situadas em zonas de tensão ecológica e apresentam risco de poluição ou mesmo de redução das vazões observadas, pois o processo de degradação da vegetação observado é muito significativo (Figura 2.04). As linhas hidrodinâmicas apontam em geral na direção sul da macrozona, com variações locais para sudoeste e sudeste.

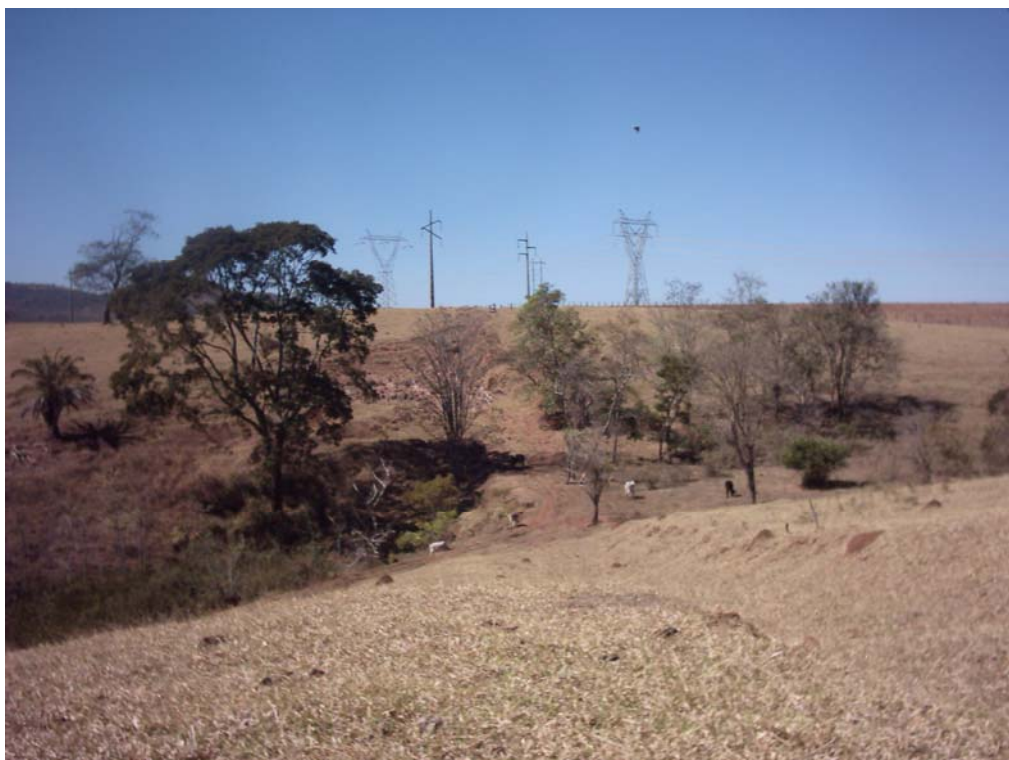
**Figura 2.05: Imagem do desmatamento de uma das nascentes do Córrego Gramado na região sudeste da área estudada.**

Em relação aos riscos potenciais, a macrozona, por estar situada numa área de tensão ecológica, pode apresentar, no futuro, a redução da recarga dos aquíferos fissurais mais profundos, pela redução das taxas de infiltração, principalmente nas áreas situadas à montante das drenagens (Figura 2.05), que parecem ser contribuintes do sistema hídrico subterrâneo.

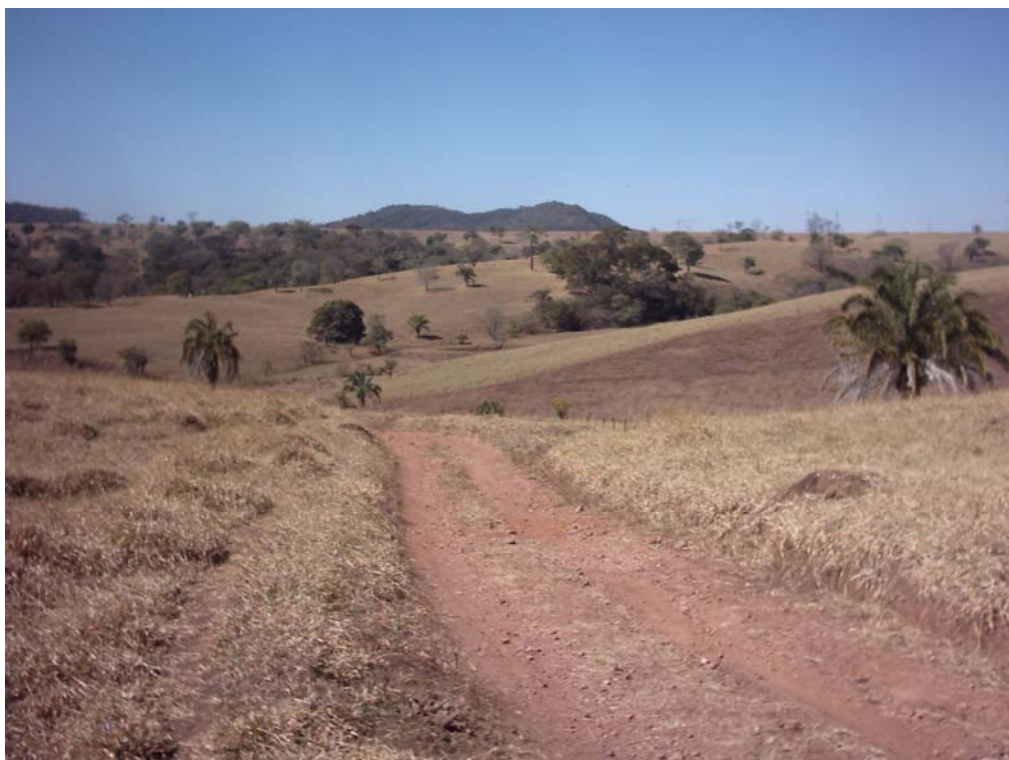
**Figura 2.07: Latossolo castanho, raso, lítico, observado em estrada vicinal na porção centro-sul da área. Ao fundo, no alto da imagem pode ser vista a Serra da Canastra.**

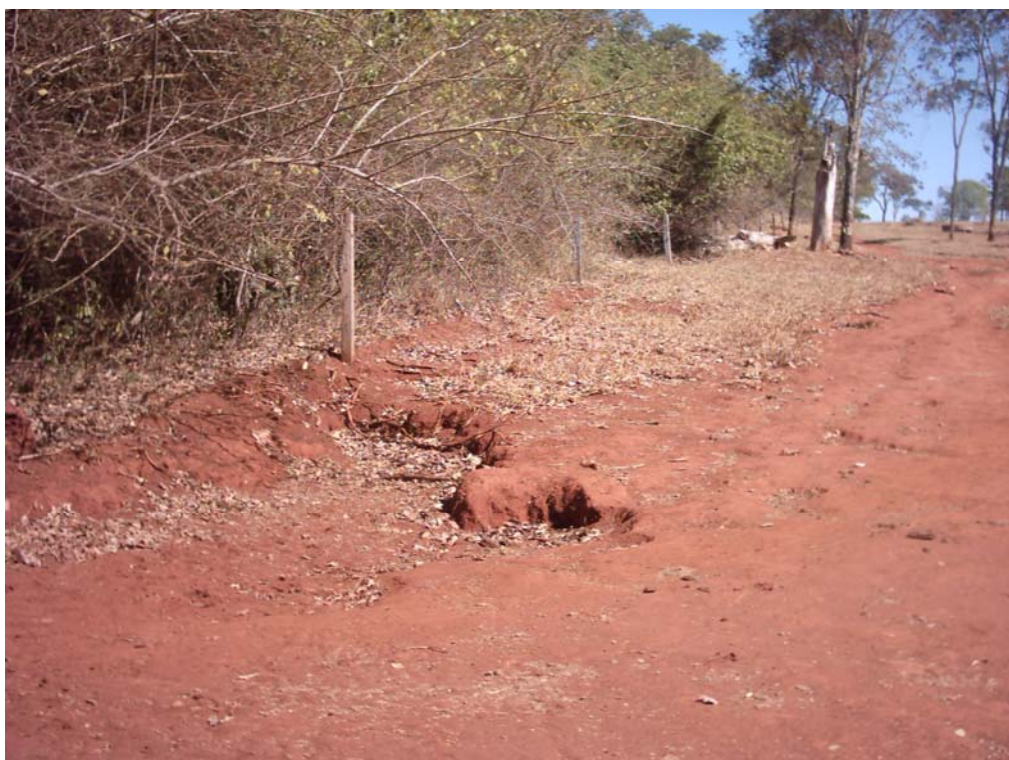
**Figura 2.08: Latossolo vermelho - amarelado observado na porção sudoeste da macrozona. A área onde ocorre este solo apresenta baixa declividade como mostra a imagem.**

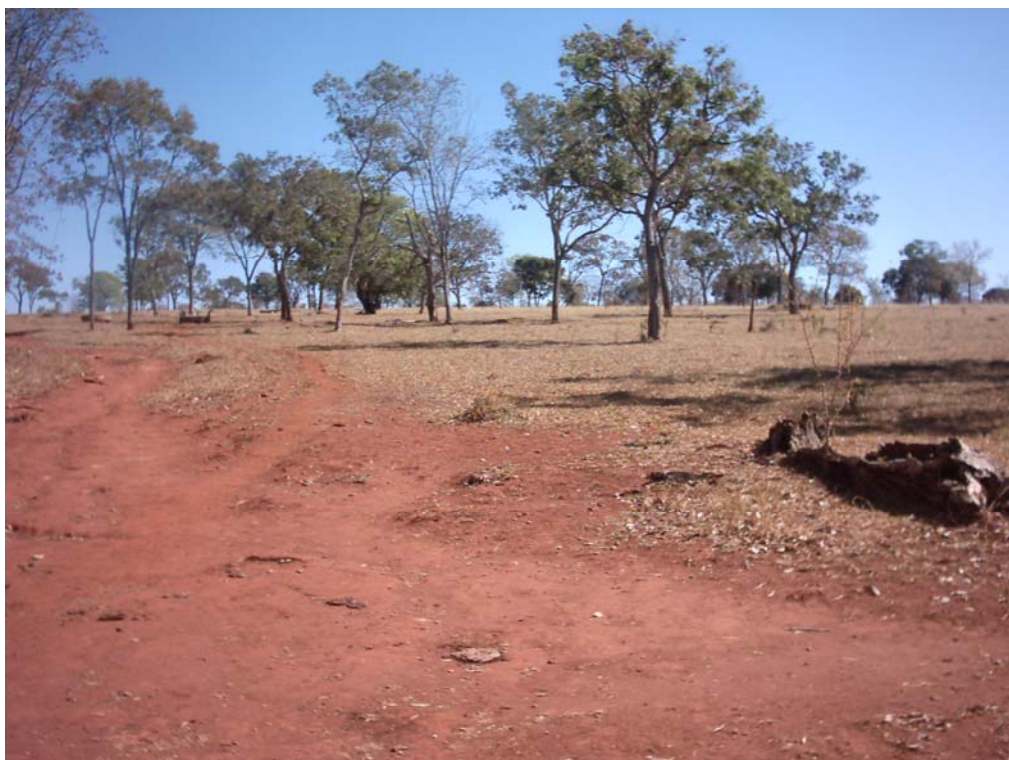
**Figura 2.09:** Áreas com baixa declividade observadas nas porções sudoeste, sul e sudeste. No detalhe um trecho desnudo de vegetação sem indícios de processos erosivos.

O segundo domínio, de potencialidade erosiva baixa, é representado pelas áreas de interflúvios de topo plano a quase plano, apresentam declividades inferiores a 5% e ocorrem na porção sudoeste, centro-sul e sudeste (Figura 2.09).

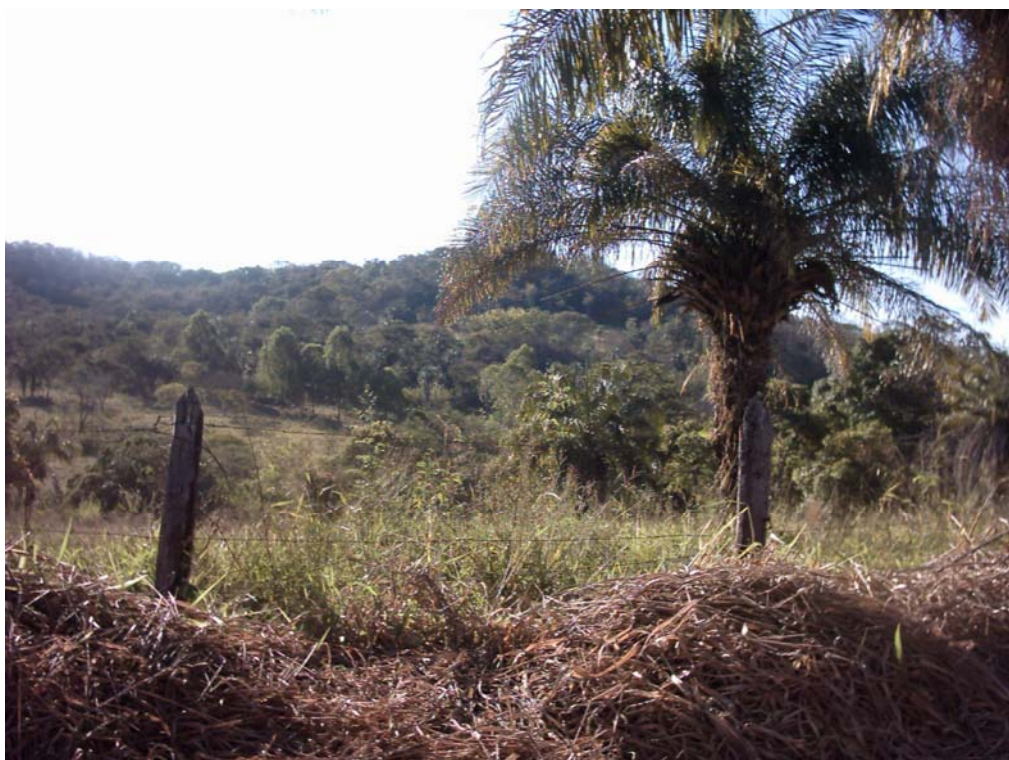
**Figura 2.10:** Área com grau de preservação da mata nativa em local com encostas de declives acentuados, observada na porção norte-nordeste da macrozona.

O primeiro domínio, de potencialidade erosiva média a baixa, é representado pelas áreas de encosta com declividades maiores que 5%, atingindo até 40%, e ocorrem na porção central, norte e noroeste da macrozona (Figura 2.10). Essas áreas mostram declives variados e são esculpidas nos gnaisses granulíticos e quartzitos, principalmente no médio e alto curso do Córrego Lajeado, na porção norte da macrozona.

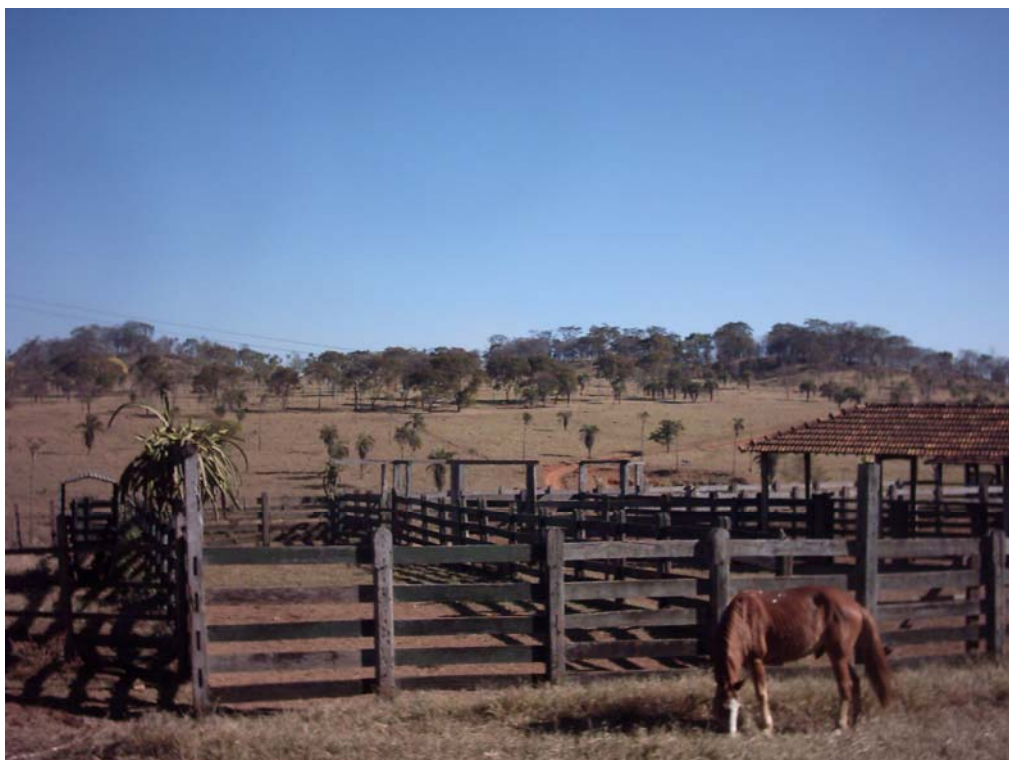
**Figura 2.11: Área com baixa declividade ocupada por uma fazenda de criação de gado bovino, situada na porção centro-norte da área.**

- Áreas planas ou quase planas ( $D = 0$  a  $5\%$ ), onde não há restrições à ocupação de qualquer natureza, devendo ser preservadas as áreas com cobertura e evitada a ocupação nos fundos dos vales (como nas bacias dos Córregos Lajeado / Capoeirão, Gramado e Perdido) (Figura 2.11);

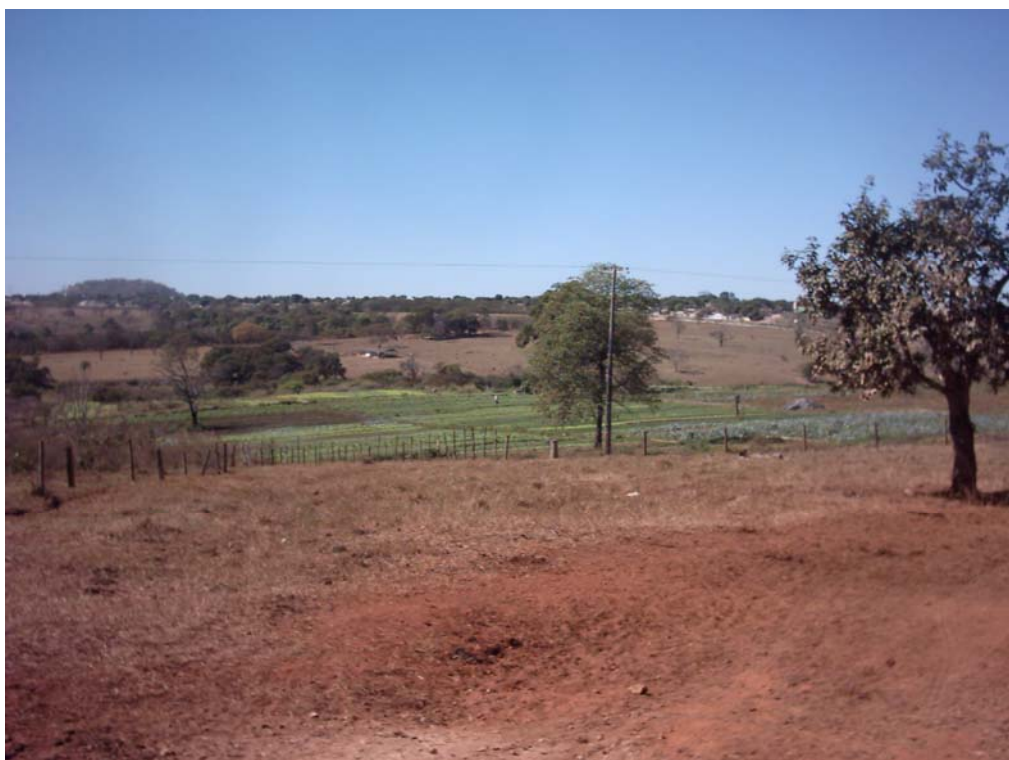
**Figura 2.12: Plantio de hortaliças observado numa área plana, no fundo do vale do Córrego Gramado, observando-se o alto grau de degradação da vegetação, inclusive da mata ciliar.**

No geral, as formas de ocupação cadastradas na macrozona têm produzido impactos significativos. Na região da bacia de drenagem dos Córregos Gramado e Perdido, parte da mata ciliar e do entorno das nascentes foi retirada, podendo-se prever que, continuado o processo, esta tende a desaparecer (Figura 2.12).

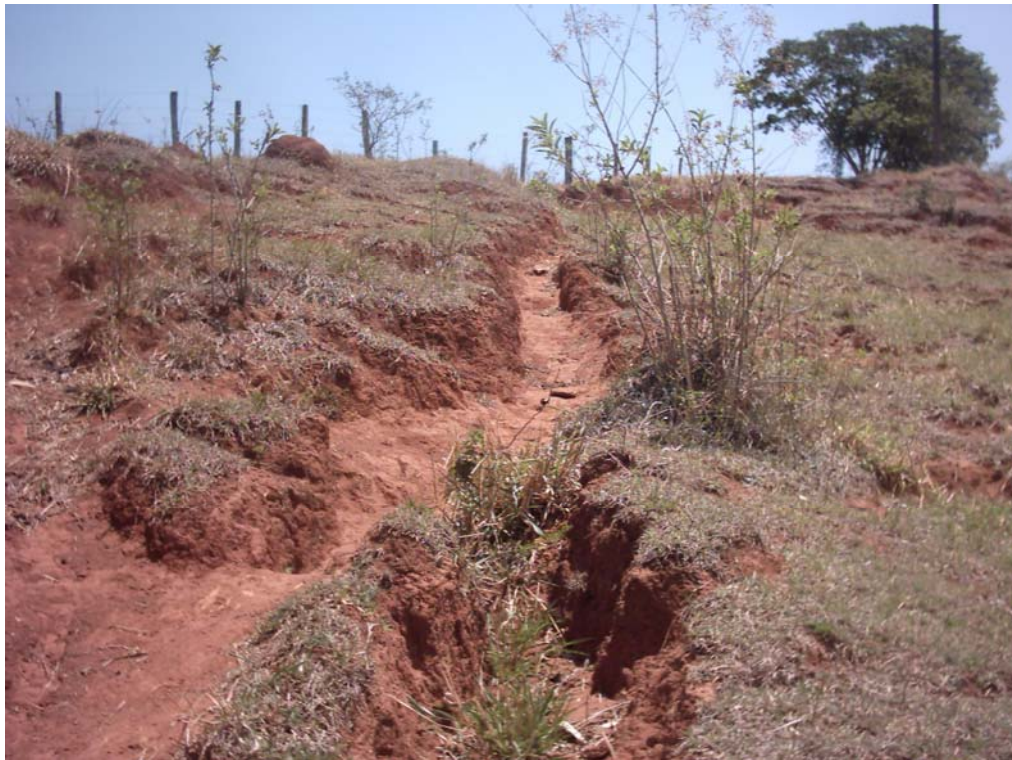
**Figura 2.13: Processo de sulcamento pela passagem do gado, que tem como resultado a infiltração das águas pluviais com posterior ruptura do maciço.**

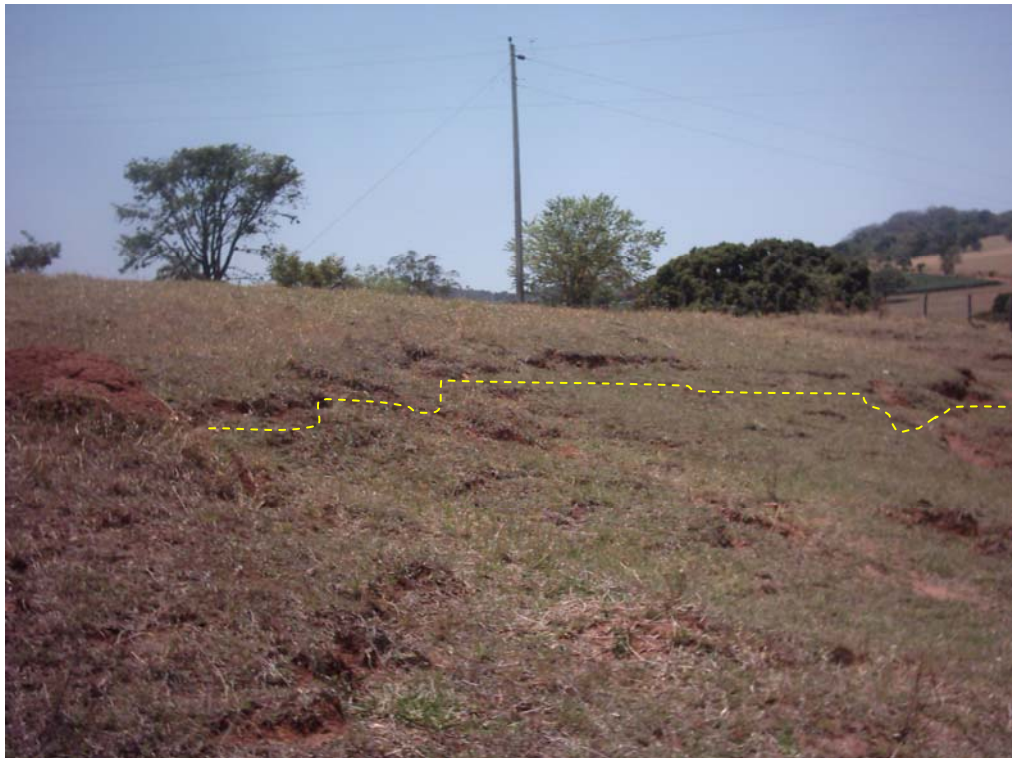
**Figura 2.14: Processo de ruptura do maciço (creep), com possibilidade de escorregamento de massa. Este fenômeno é observado na região centro - norte da MZ do Lajeado.**

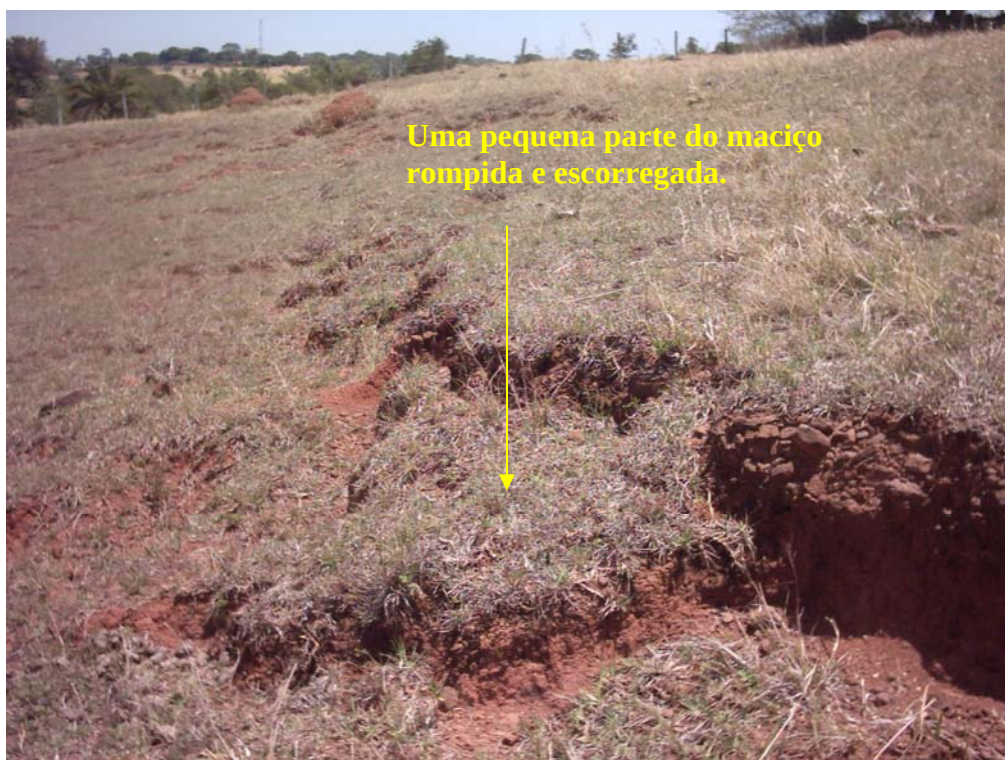
Figura 2.15: Detalhe da ruptura do maciço, observada na região norte da MZ do Lajeado.

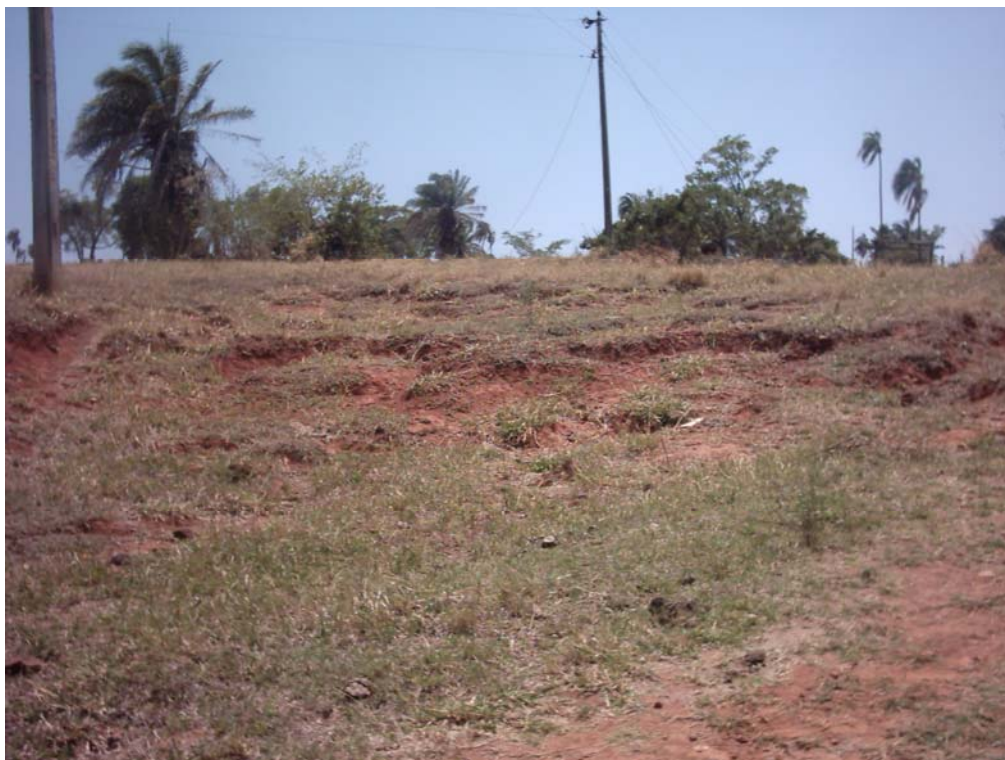
Figura 2.16: Uma vista panorâmica da ruptura do maciço, observada na região norte da MZ do Lajeado.

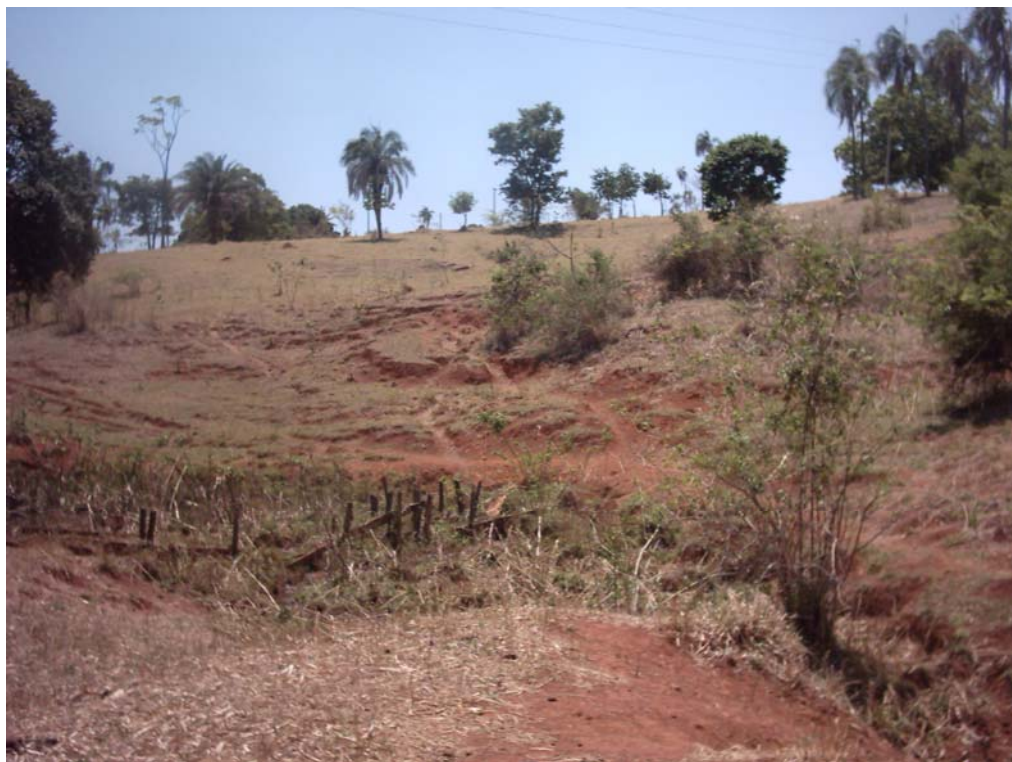
**Figura 2.18: Outro ponto de ruptura do maciço, com desenvolvimento de escorregamento de massa na nascente do Córrego Lajeado/Capoeirão na região norte da MZ do Lajeado, derivado da ação antrópica culminada com desmatamento intenso.**

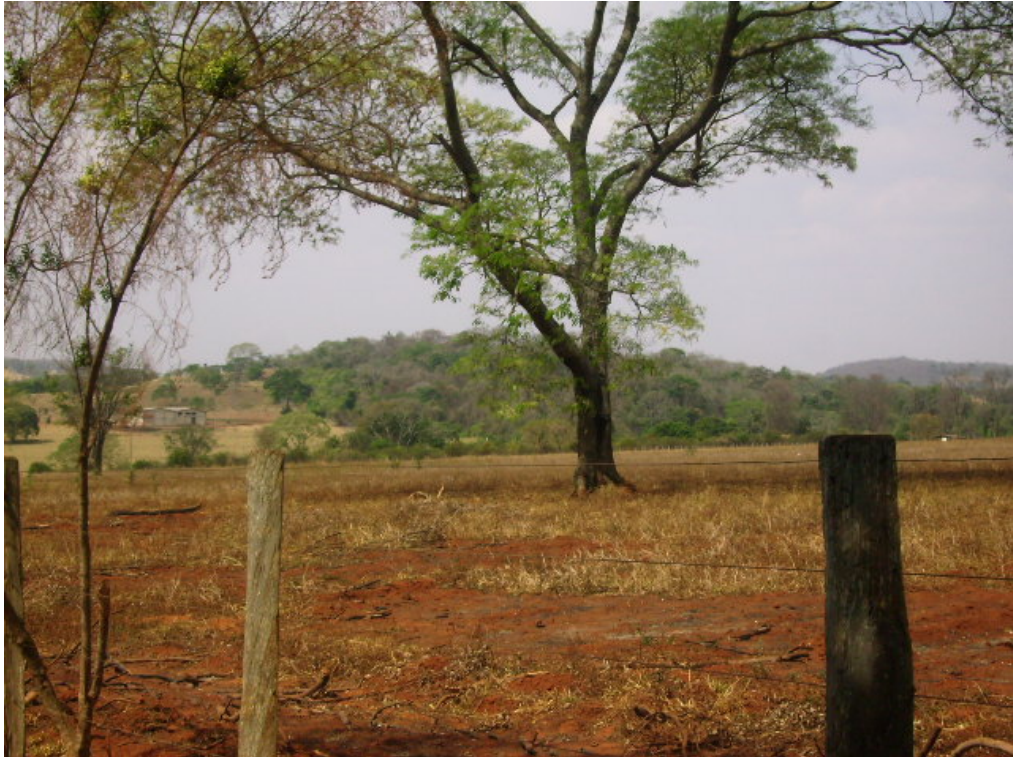
**Figura 3.01: Terrenos planos desenvolvidos em gnaisses ortoderivados e ao fundo formas convexas desenvolvidas sobre quartzitos aluminosos.**
