**ITCO** - Instituto de Desenvolvimento Tecnológico do Centro Oeste

# Revisão e Detalhamento da Carta de Risco do Município de Goiânia

**Revisão e Detalhamento da Carta de Risco e Planejamento  
do meio Físico do Município de Goiânia  
Volume I**

Goiânia, março de 2008.

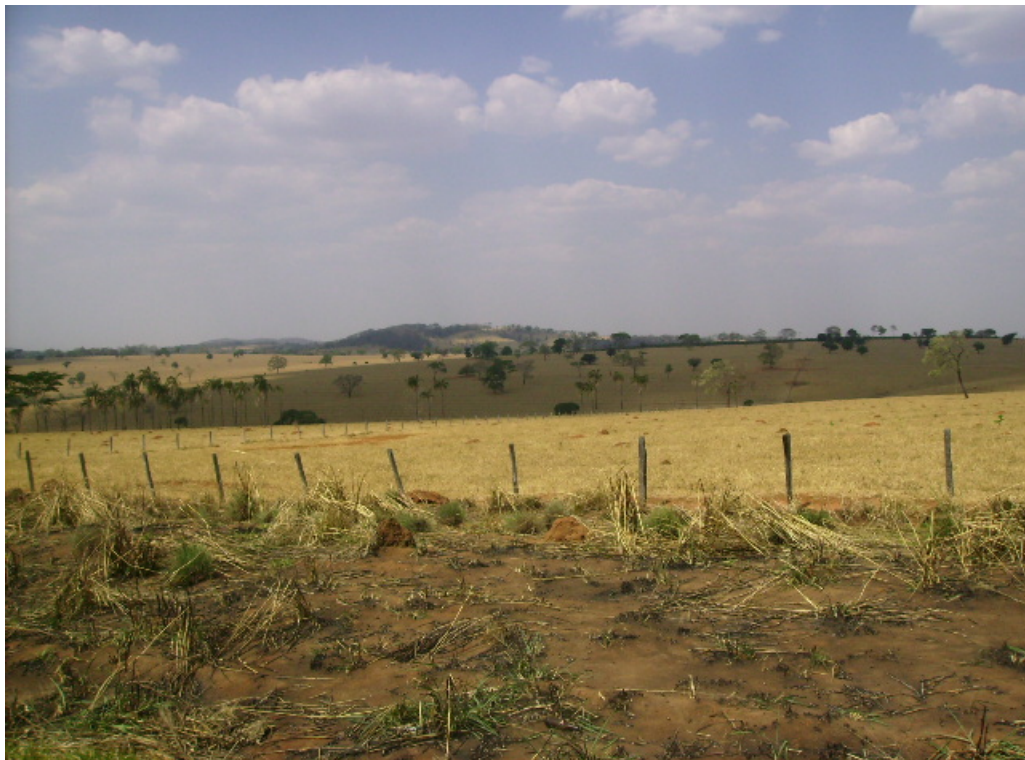
**Figura 3.02: Uma vista panorâmica dos terrenos planos desenvolvidos em gnaisses ortoderivados e ao fundo formas convexas desenvolvidas sobre quartzitos aluminosos.**

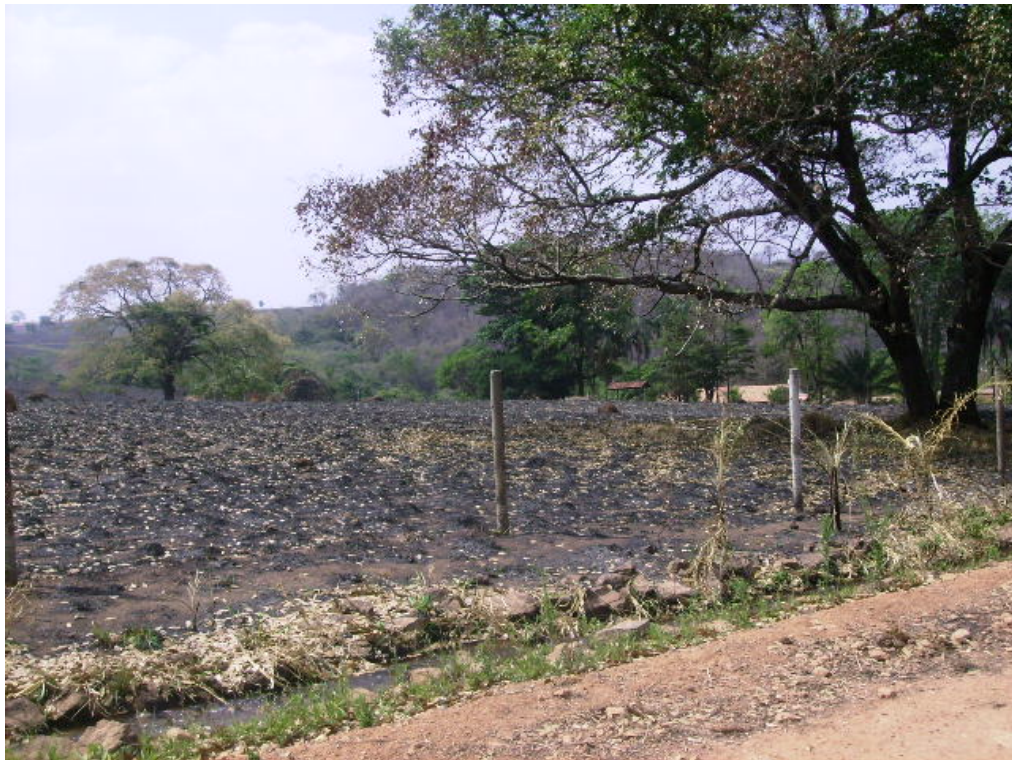
**Figura 3.03: Solos residuais líticos desenvolvidos sobre gnaisses aluminosos. Ao fundo quartzitos granadíferos.**

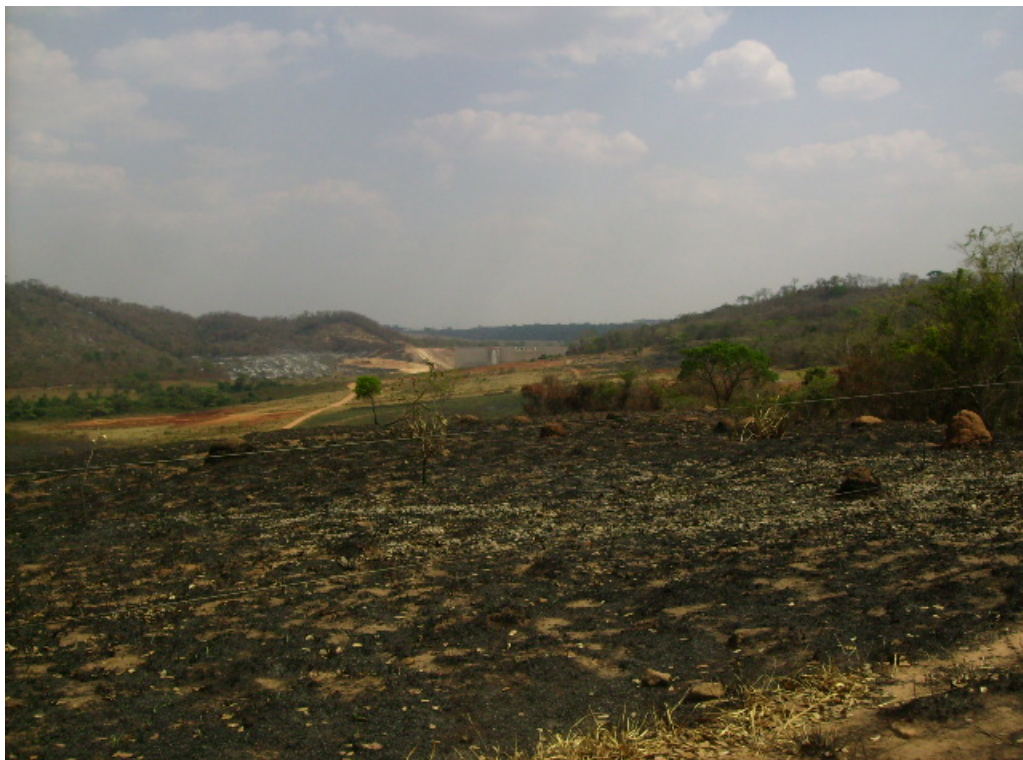
**Figura 3.04: Em primeiro plano formas rampadas de baixa declividade desenvolvidos em gnaisses ortoderivados e ao fundo morros desenvolvidos sobre quartzitos. Ao centro a barragem do Ribeirão João Leite, em construção.**

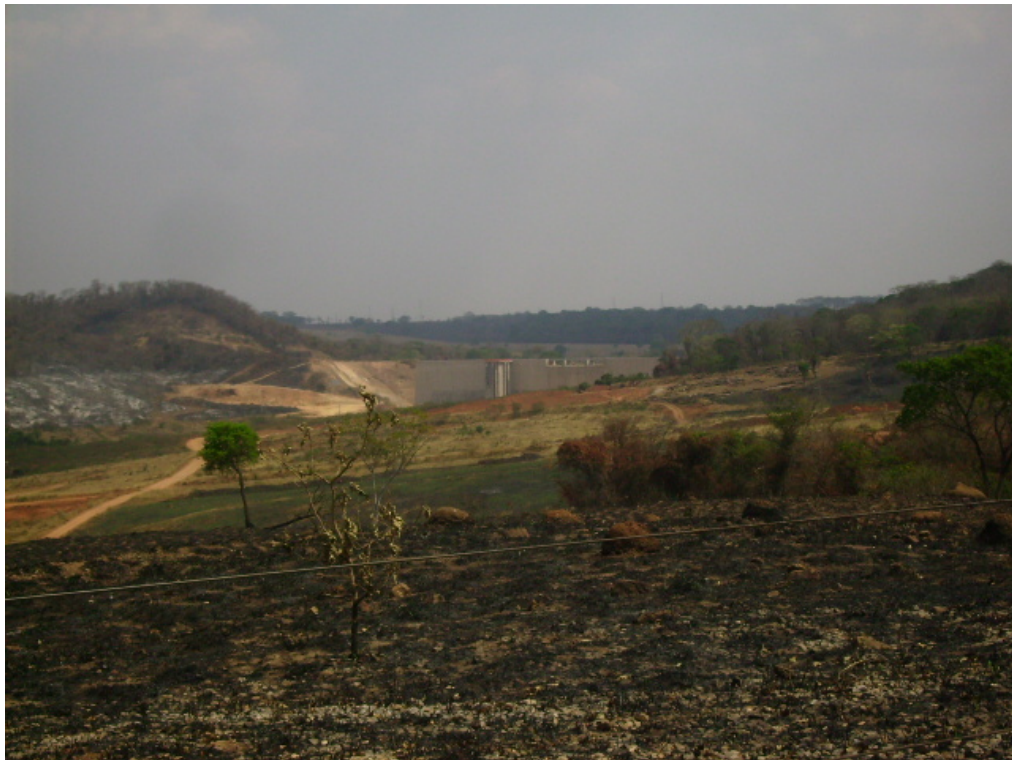
**Figura 3.05:** Em primeiro plano formas rampadas de baixa declividade desenvolvidos em gnaisses ortoderivados e ao fundo morros desenvolvidos sobre quartzitos. Ao centro a barragem do Ribeirão João Leite, em construção.

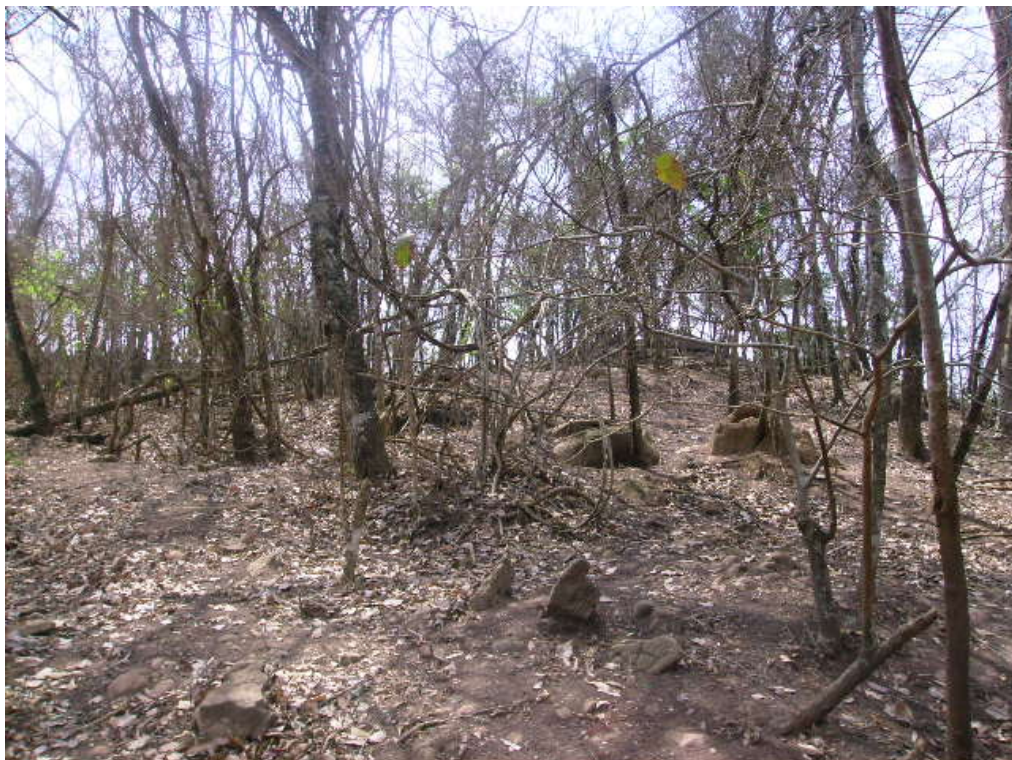
**Figura 3.06:** Padrão de afloramento dos gnaisses aluminosos do Complexo Granulítico.

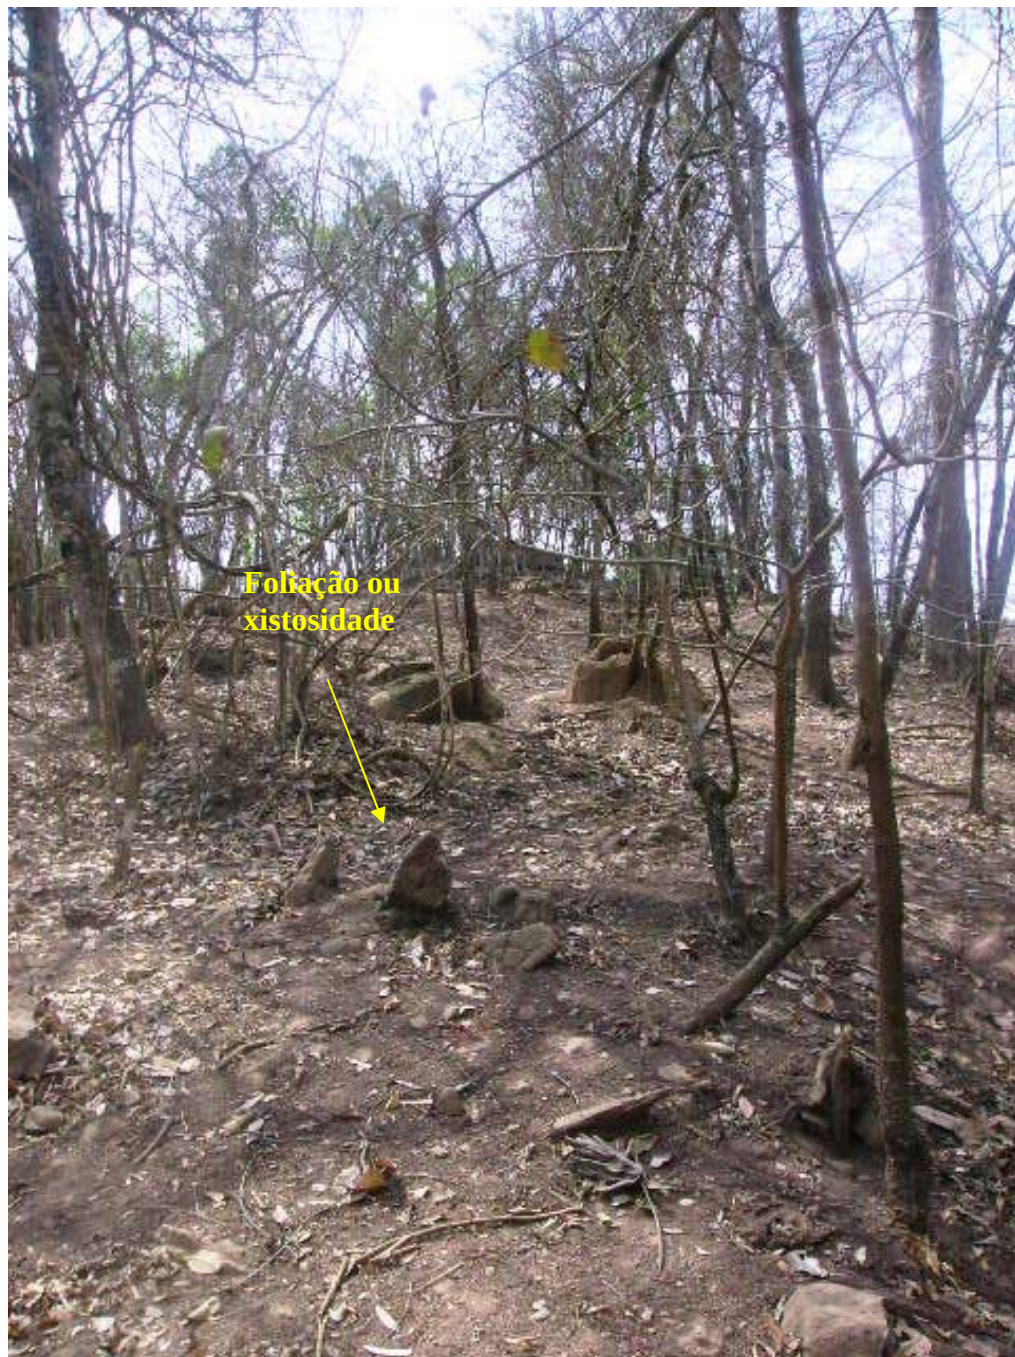
**Figura 3.07:** Padrão de afloramento dos gnaisses aluminosos do Complexo Granulítico.

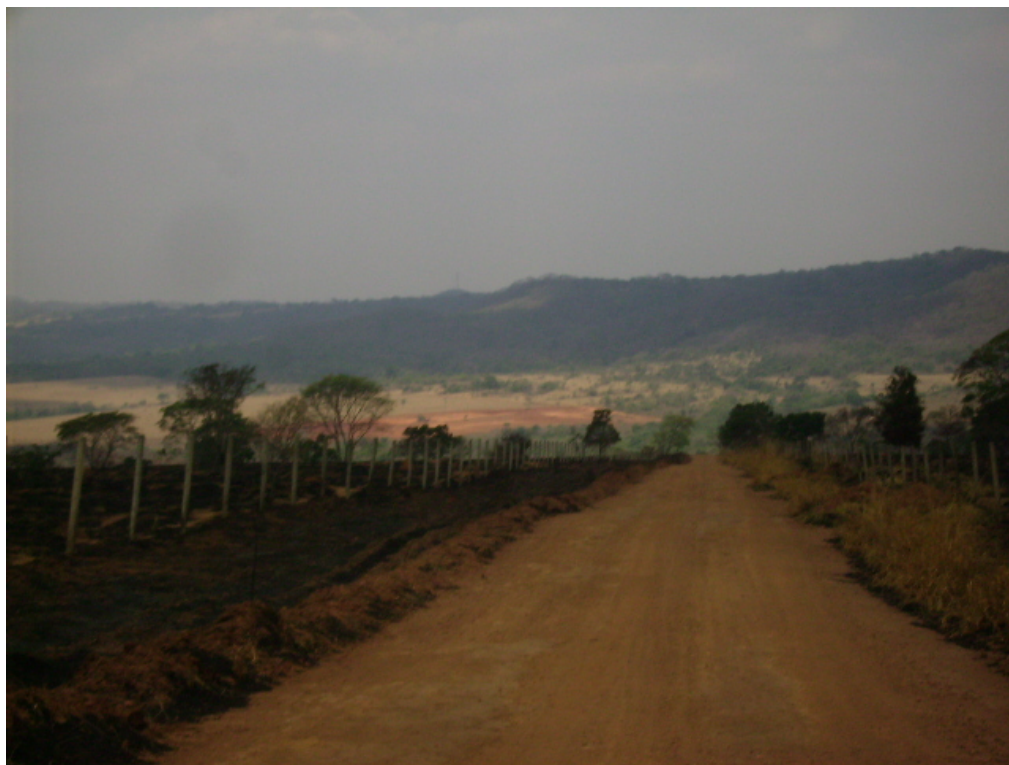
**Figura 3.09:** Na parte central da imagem uma cascalheira para atender a obra da barragem do João Leite. Ao fundo serras constituídas por gnaisses aluminosos do Complexo Granulítico.

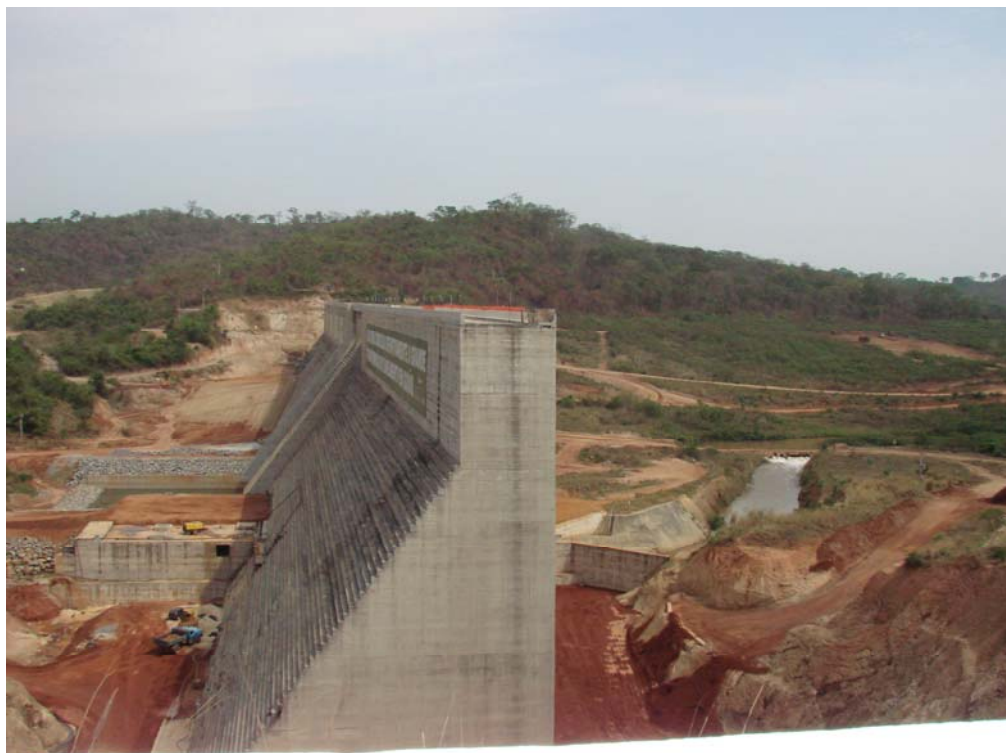
**Figura 3.35: Imagem de parte da área a ser inundada pelo enchimento do reservatório de água do Ribeirão João Leite (JLT-268).**

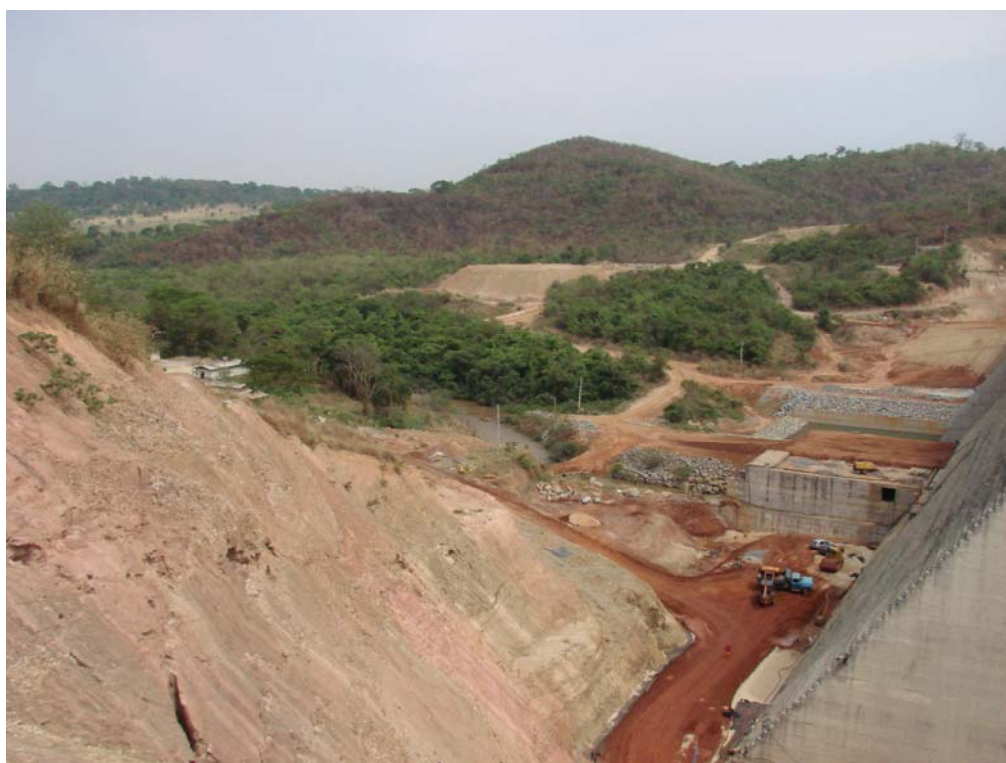
**Figura 3.36: Imagem da barragem do reservatório de água do Ribeirão João Leite (JLT-526).**

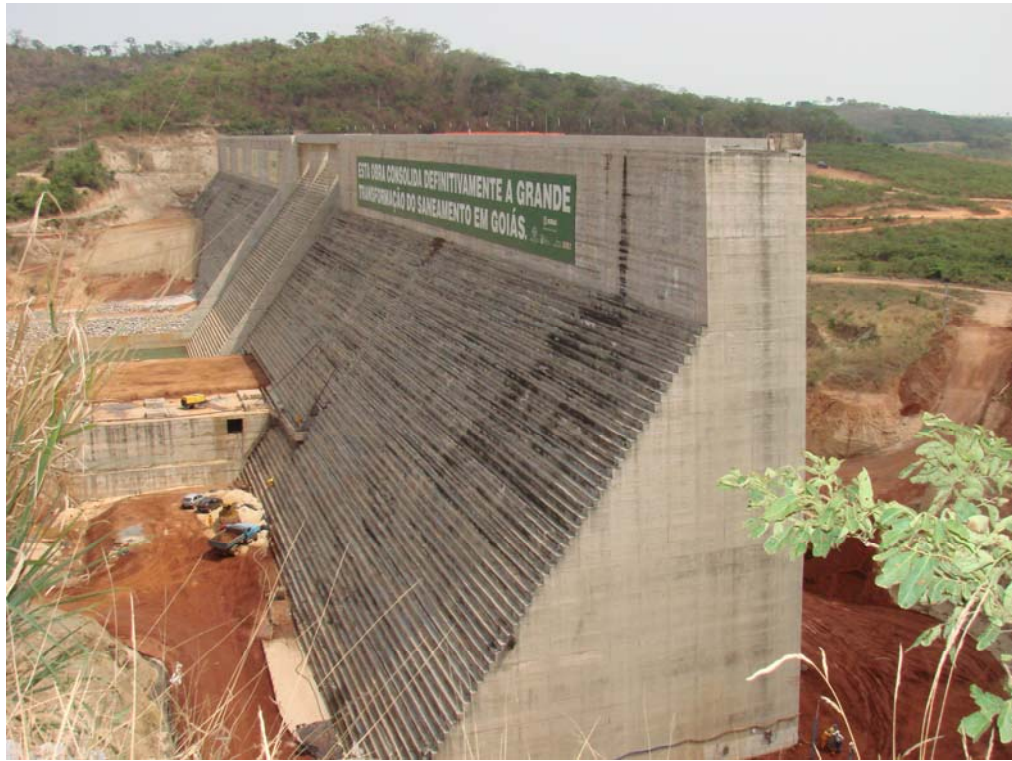
**Figura 3.37: Imagem do trecho à jusante da barragem do reservatório de água do Ribeirão João Leite, onde se sugere uma melhoria em nível de corredores ecológicos (JLT-526).**

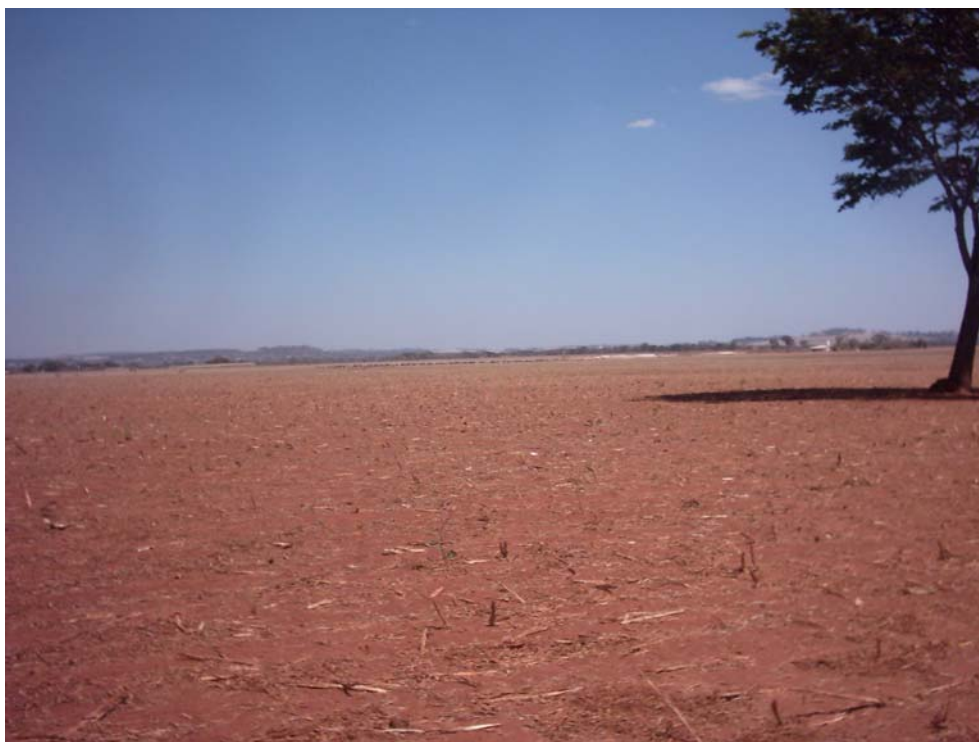
**Figura 4.01: Relevo plano ( $D < 5\%$ ) observado na região sul da Macrozona Rural do Capivara.**

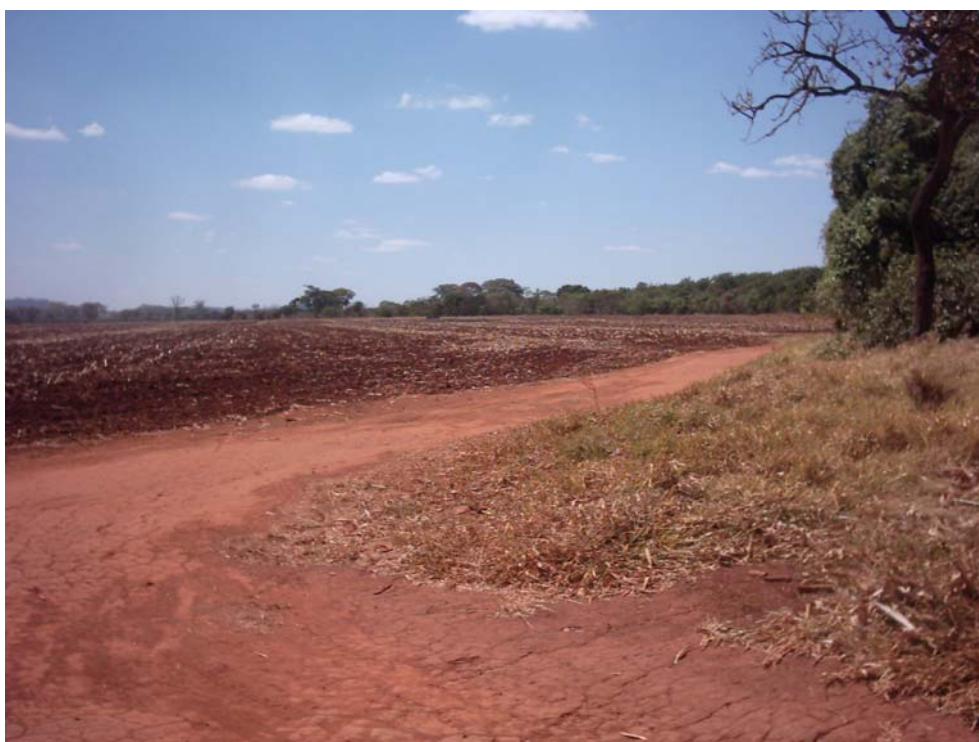
**Figura 4.02: Latossolo vermelho-escuro desenvolvido a partir de granulitos ortoderivados na região sul da Macrozona Rural do Capivara.**

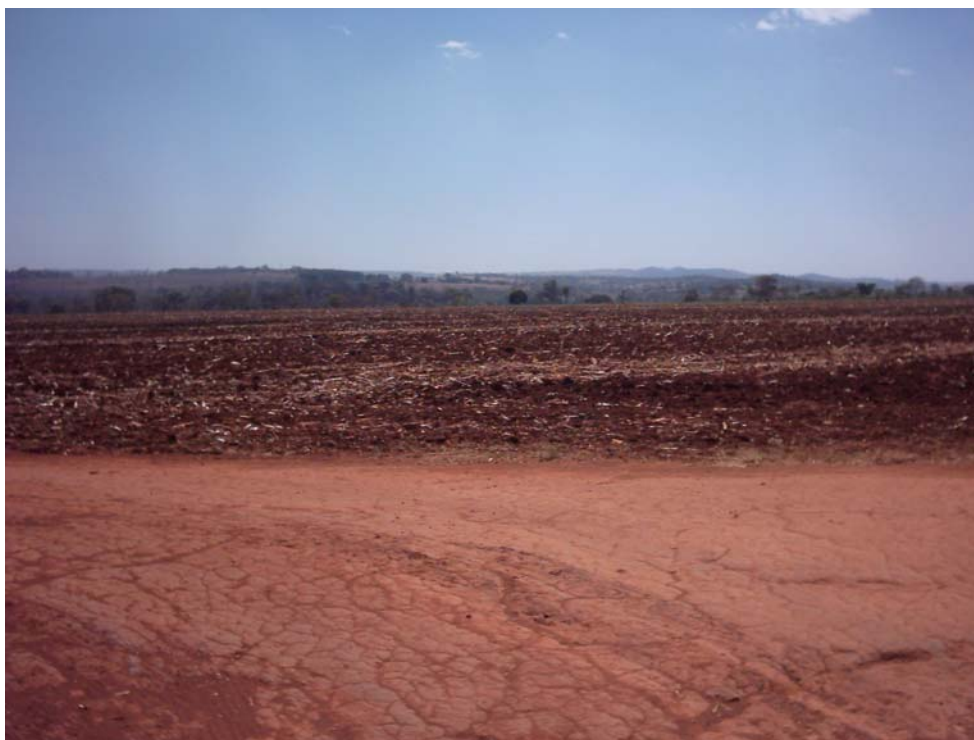
**Figura 4.03: Relevo plano ( $D < 5\%$ ), associado com latossolo vermelho-escuro desenvolvido a partir de granulitos ortoderivados na região sul da Macrozona Rural do Capivara.**

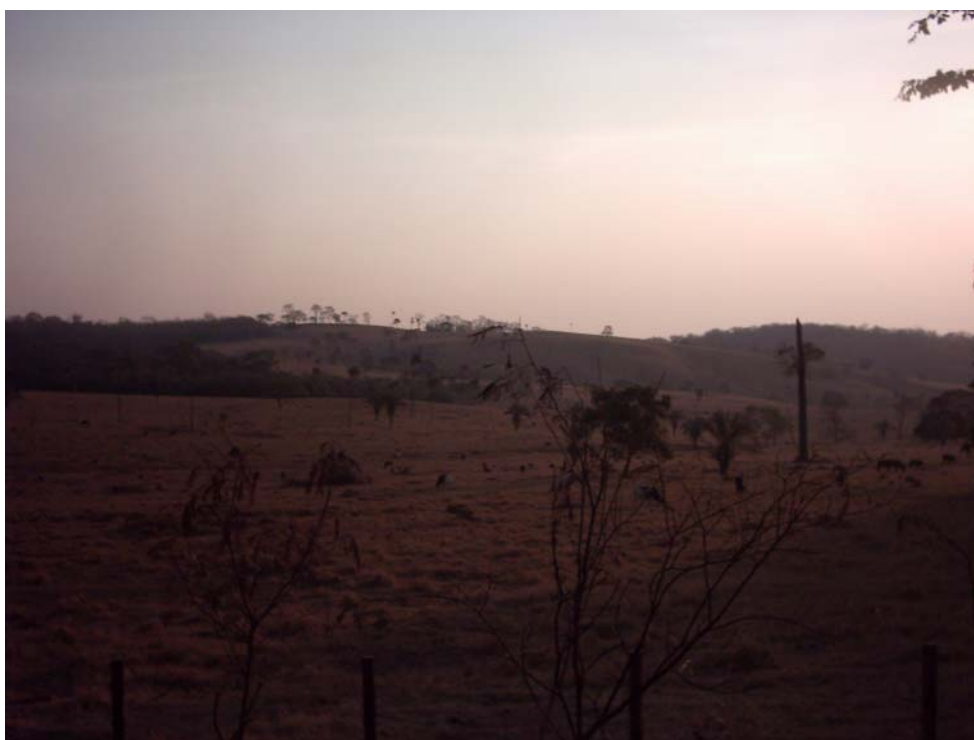
**Figura 4.04: Formas convexas de relevo dos granulitos paraderivados observados na porção centro norte da Macrozona Rural do Capivara.**

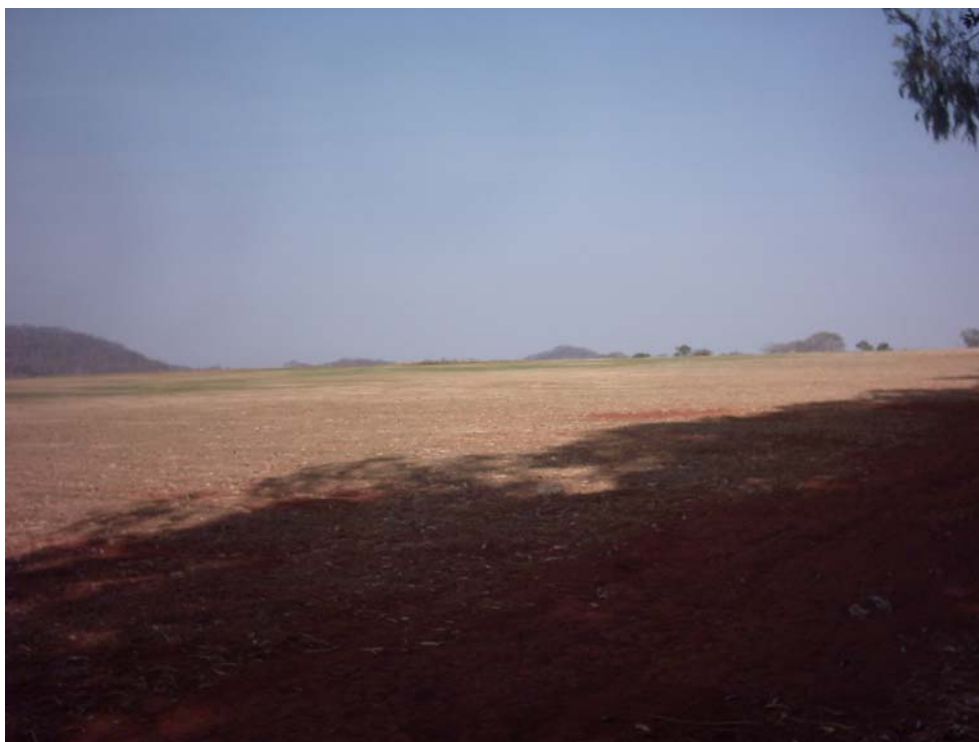
**Figura 4.10: Relevo com baixa declividade observado na região central da Macrozona Rural do Capivara.**

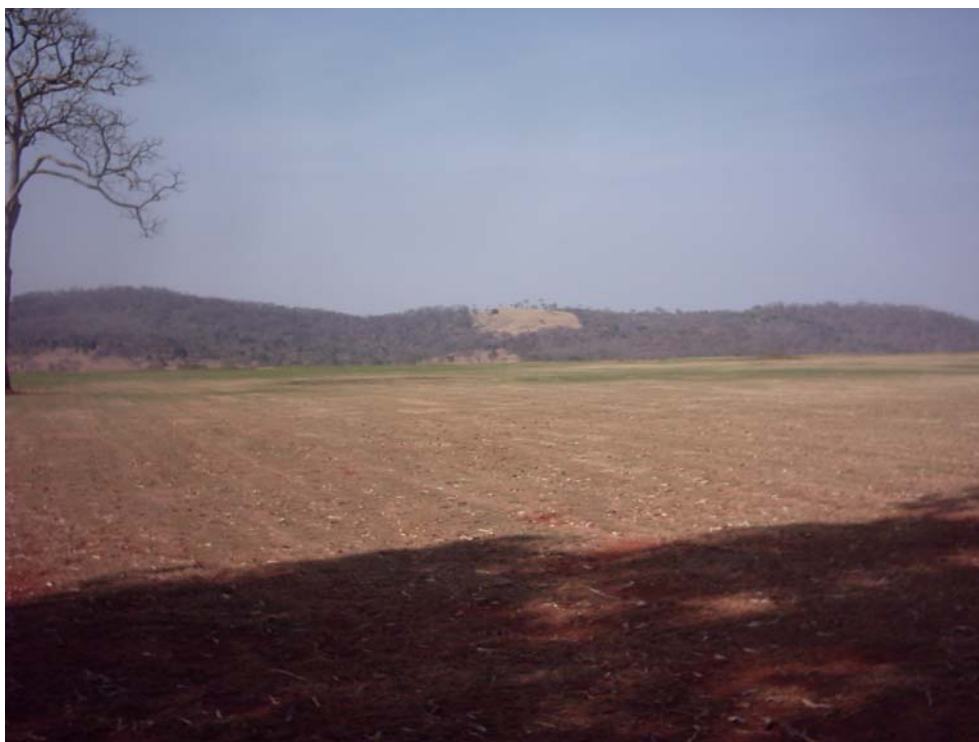
**Figura 4.11: Contraste entre as formas de relevo desenvolvidas nos granulitos para e ortoderivados (1º plano) observado na região central da Macrozona Rural do Capivara.**

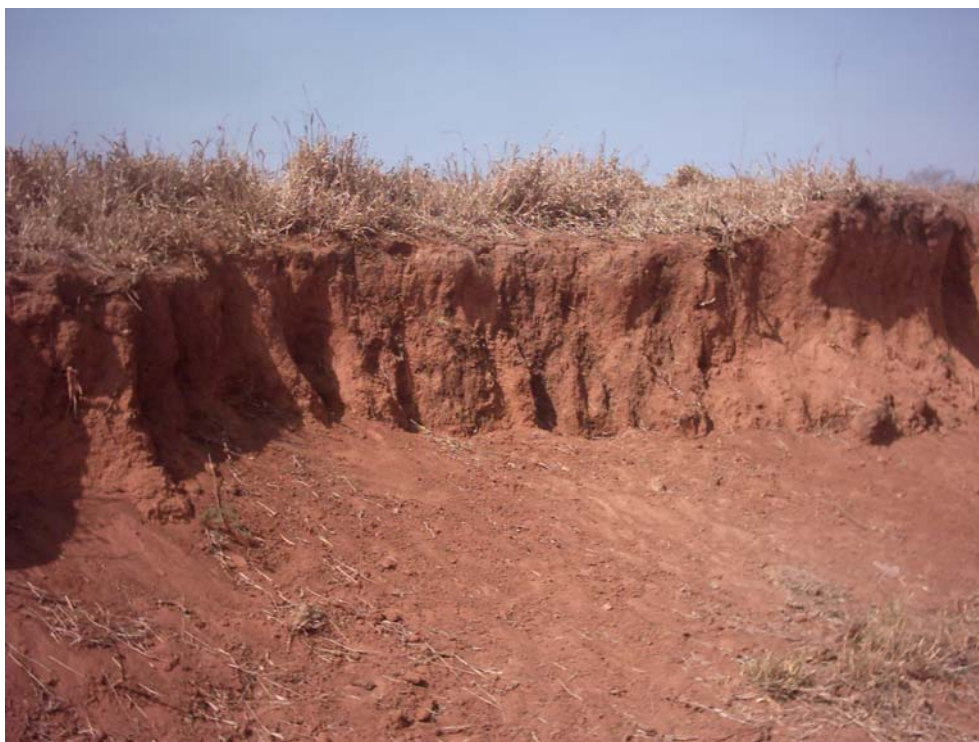
**Figura 4.12: Latossolo vermelho-amarelado desenvolvido a partir de granulitos paraderivados na Macrozona Rural do Capivara.**

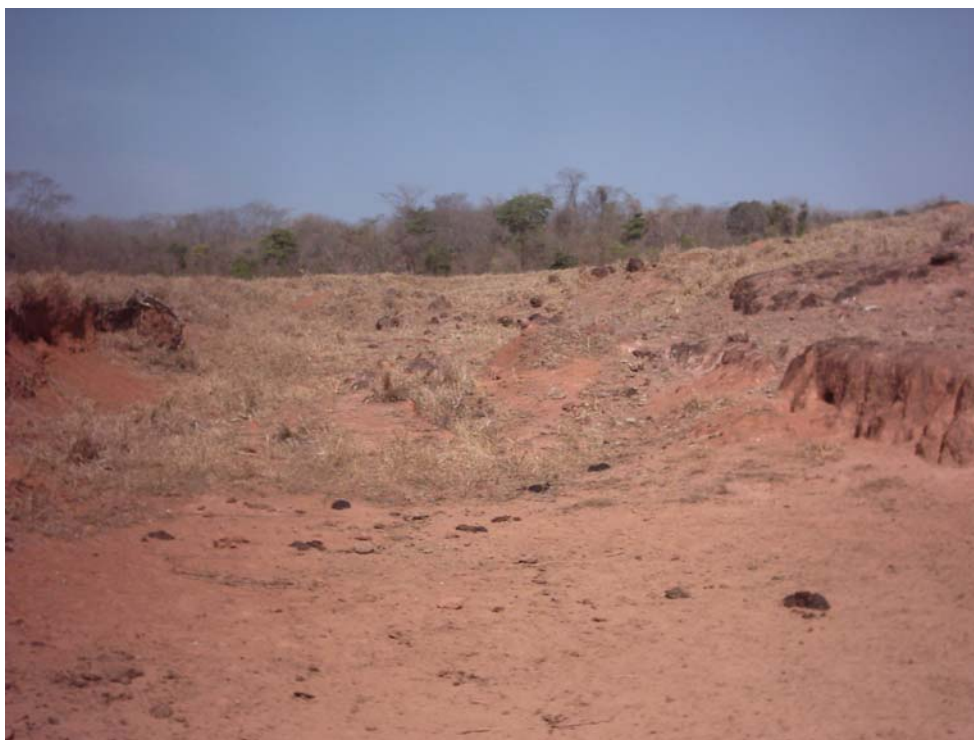
**Figura 4.13: Latossolo vermelho-amarelado desenvolvido a partir de granulitos paraderivados com exposições da rocha-mãe na Macrozona Rural do Capivara.**

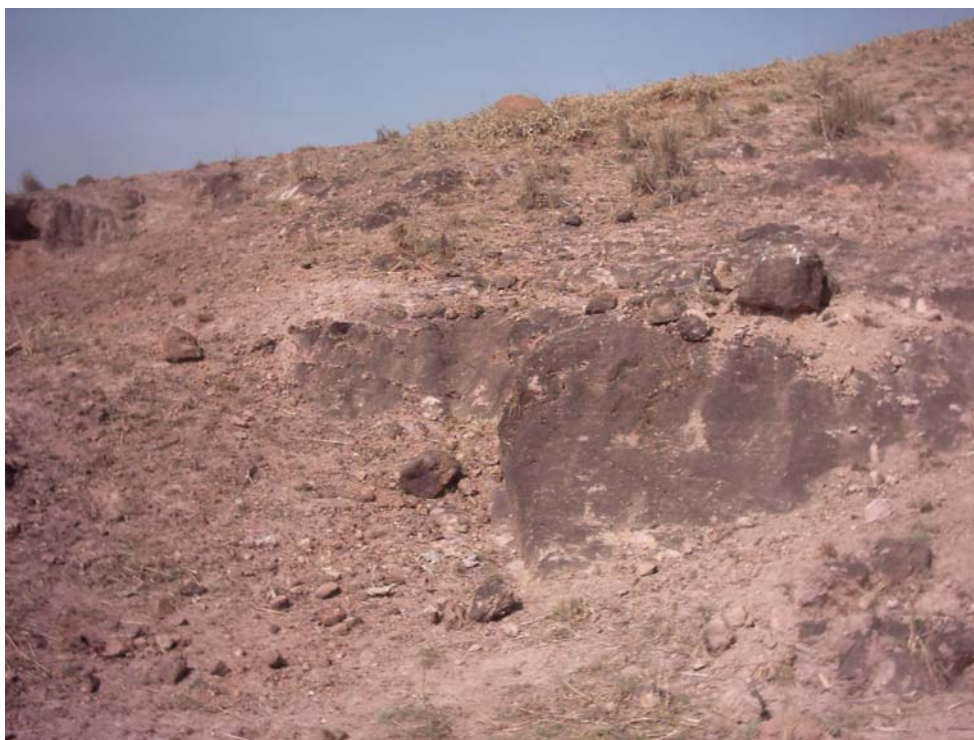
**Figura 4.14: Latossolo vermelho-amarelado lítico desenvolvido a partir de granulitos paraderivados com exposições da rocha-mãe na Macrozona Rural do Capivara.**

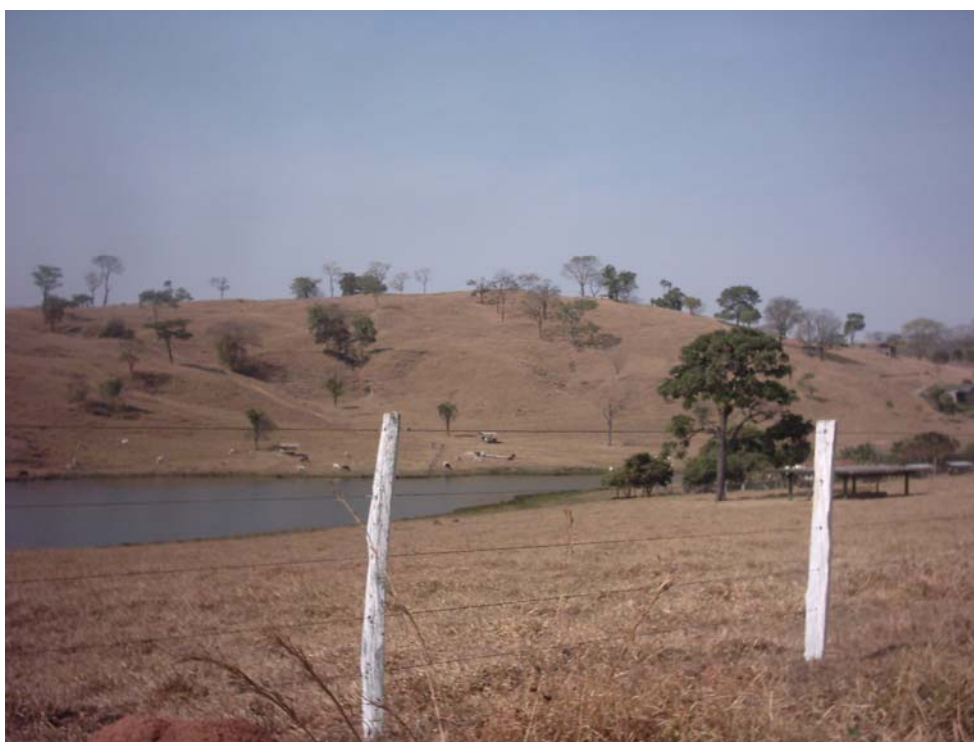
**Figura 4.16: Contraste entre os relevo planos e as formas convexas com declividades maiores que 10% na Macrozona Rural do Capivara.**

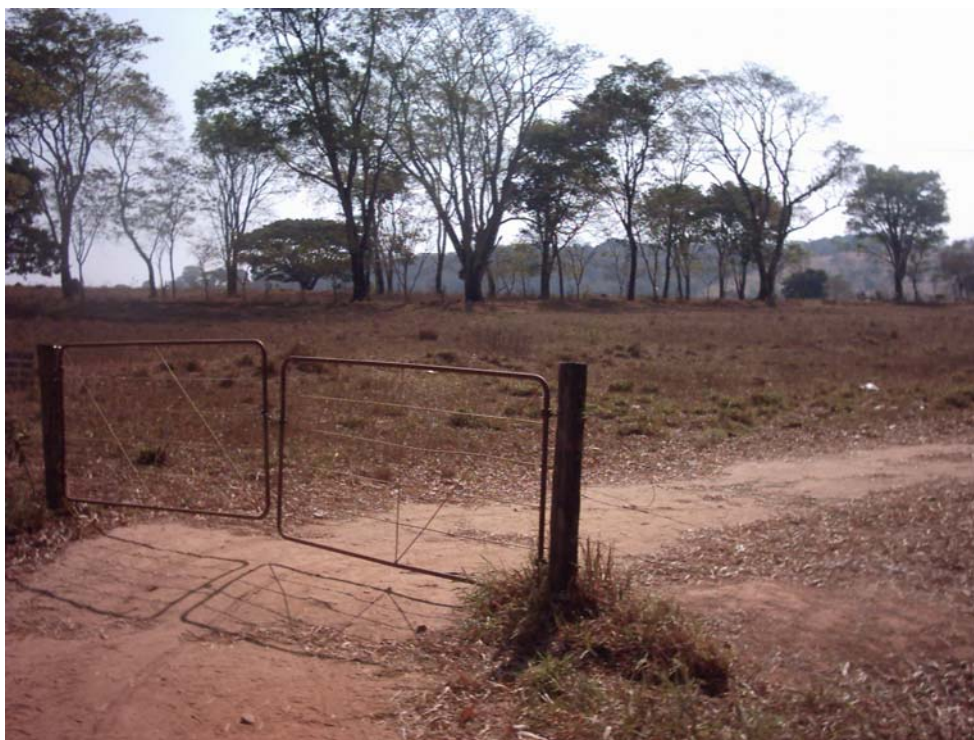
**Figura 4.17: Contraste entre os relevo planos e as formas convexas com declividades maiores que 10% observado na porção norte da Macrozona Rural do Capivara.**

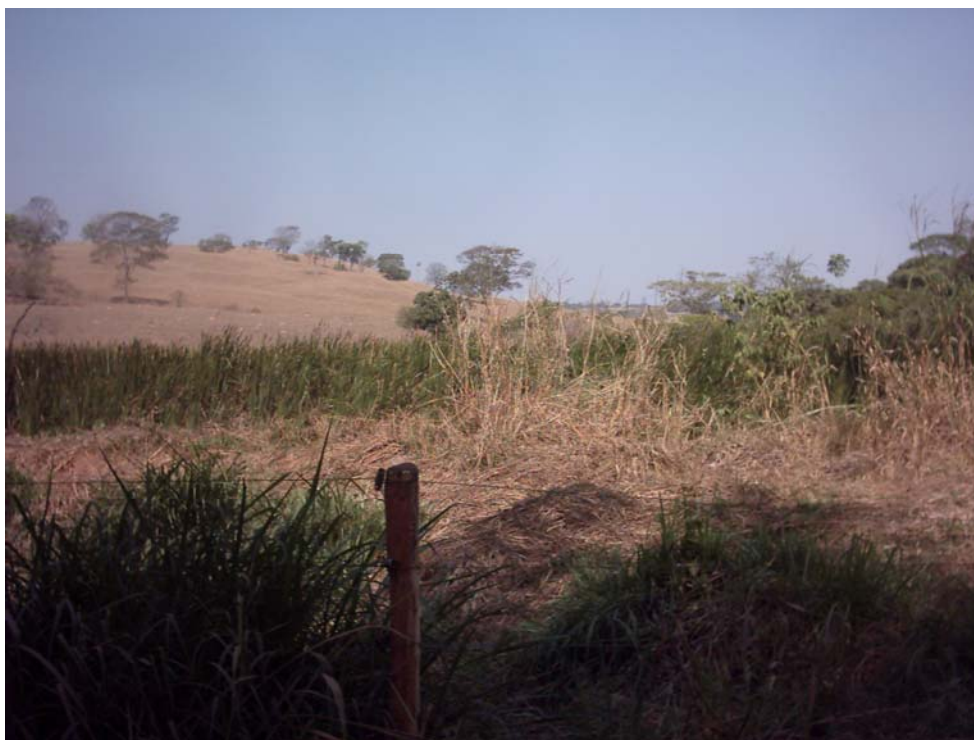
**Figura 4.18: Fundo de vale de um afluente do Ribeirão Capivara onde se observa o grau de degradação na Macrozona Rural do Capivara.**

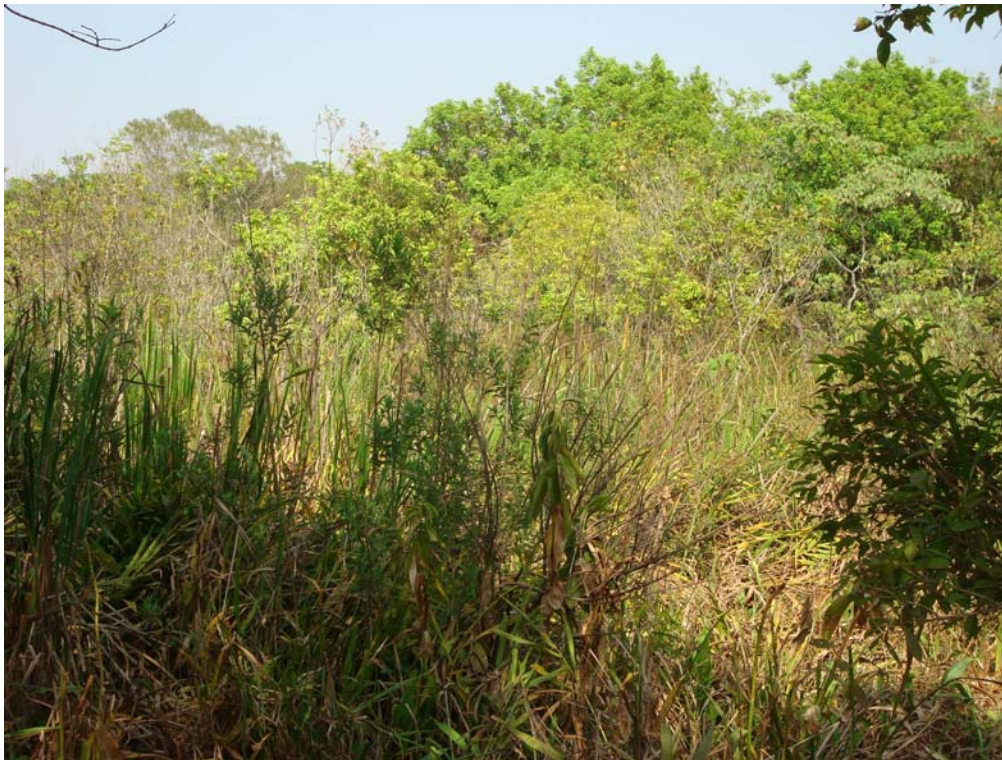
**Figura 4.22:** Imagem da invasão de pastagem sobre uma faixa de inundação da margem esquerda do Córrego Capivara (CPV-383).

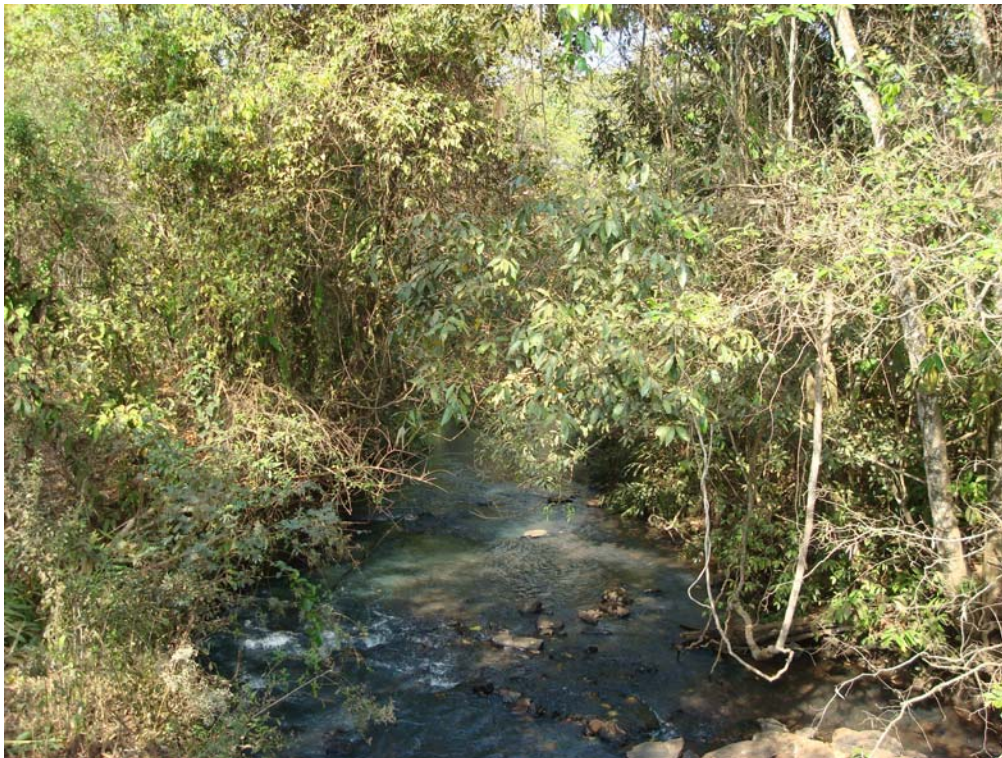
**Figura 4.23:** Imagem da mata de galeria em um trecho do Córrego Capivara (CPV-383).

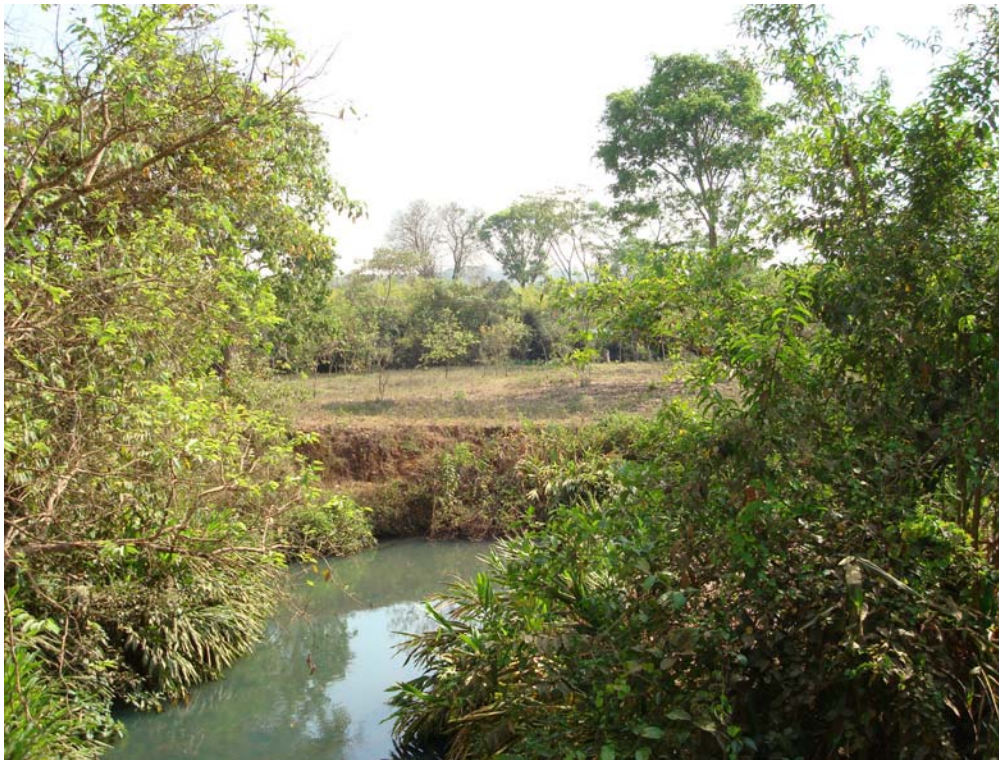
**Figura 4.24: Imagem do Córrego Capivara em um trecho onde a vegetação da faixa lateral direita é inexistente (CPV-383).**

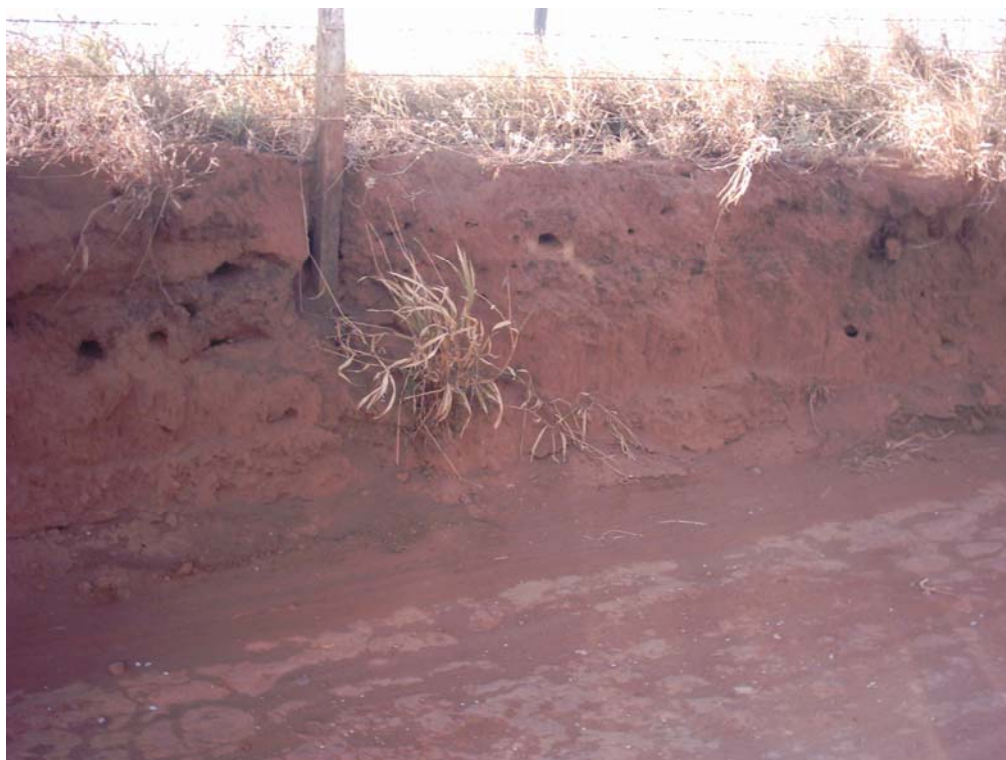
**Figura 5.01: latossolo vermelho desenvolvido a partir de granulitos paraderivados.**

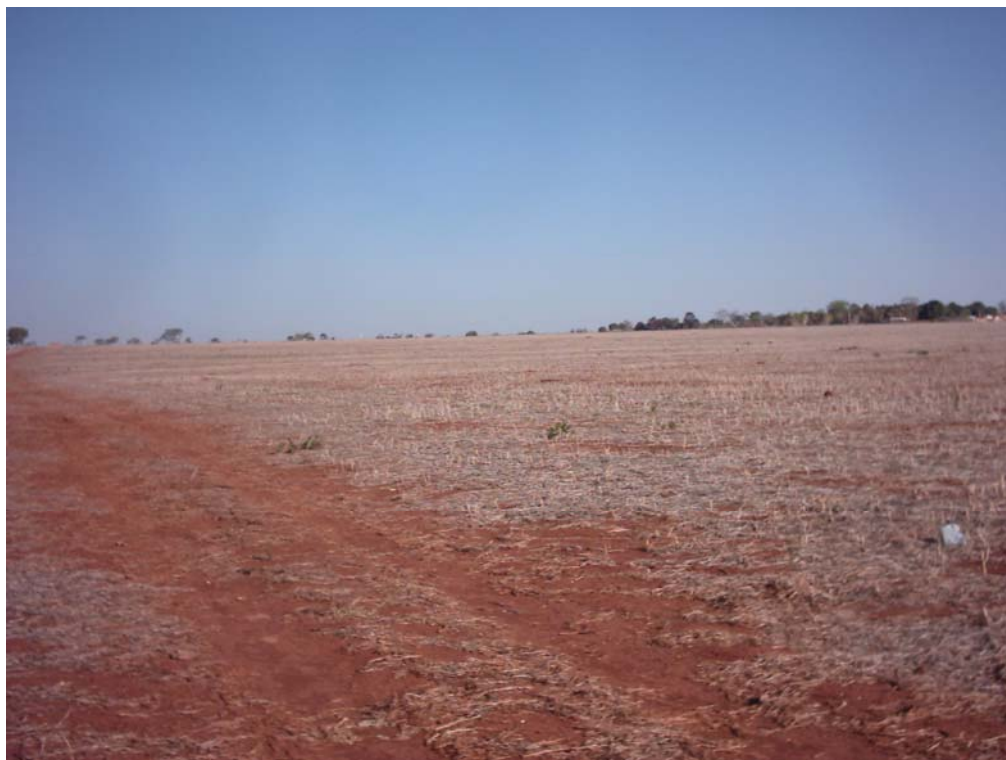
**Figura 5.02: Relevo plano com latossolo vermelho desenvolvido a partir de granulitos ortoderivados.**

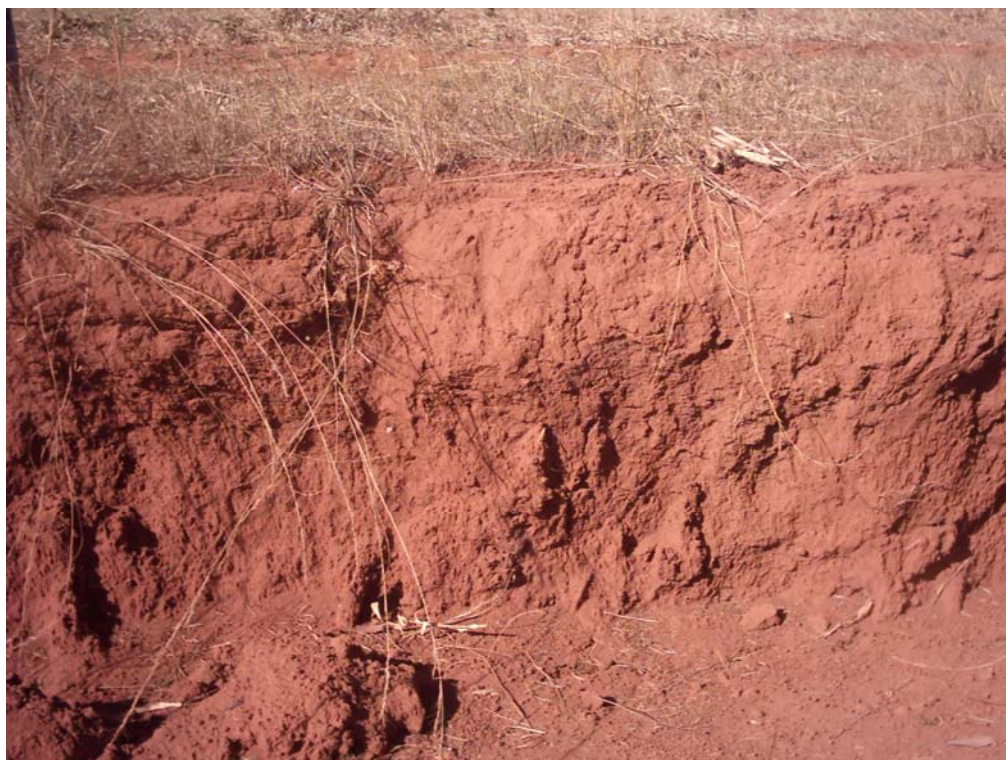
**Figura 5.03: Latossolo vermelho desenvolvido a partir de granulitos ortoderivados.**
