**ITCO** - Instituto de Desenvolvimento Tecnológico do Centro Oeste

# Revisão e Detalhamento da Carta de Risco do Município de Goiânia

**Revisão e Detalhamento da Carta de Risco e Planejamento  
do meio Físico do Município de Goiânia  
Volume I**

Goiânia, março de 2008.

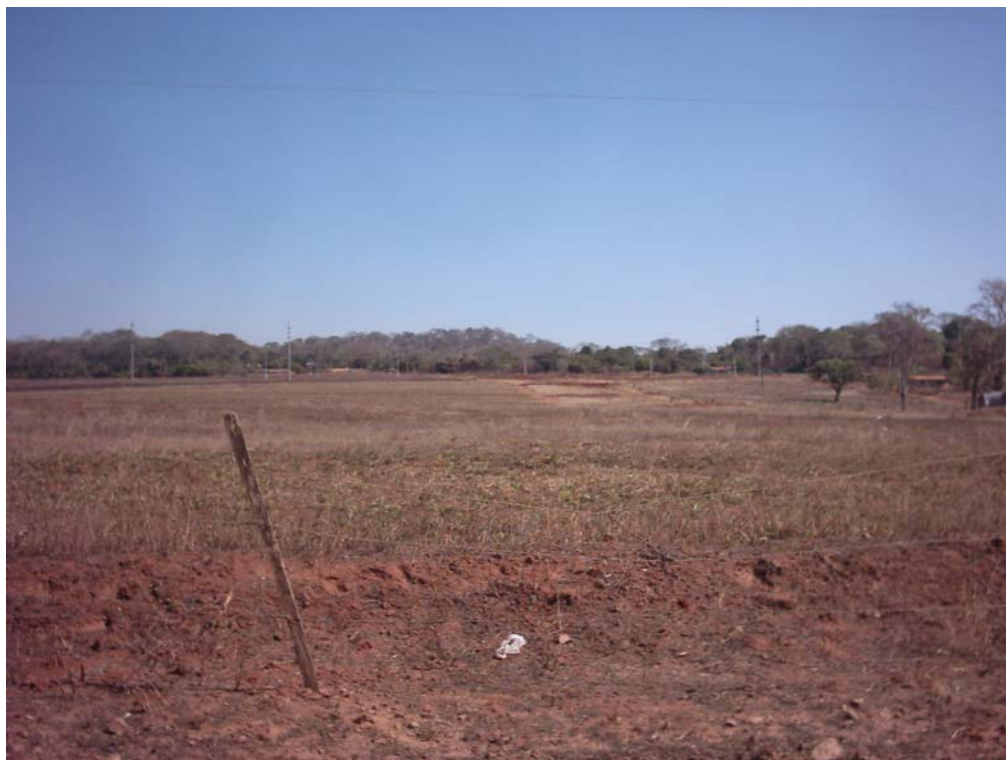
**Figura 5.04: À frente, relevo plano com baixa declividade e, ao fundo, formas dissecadas desenvolvidas em granulitos paraderivados.**

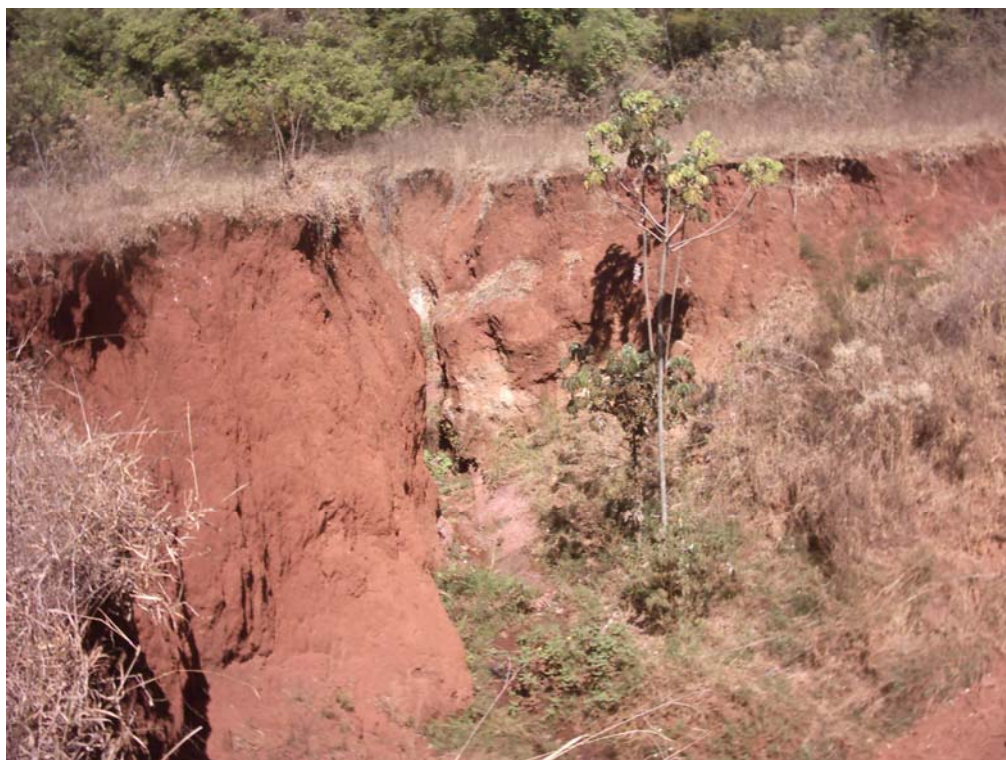
**Figura 5.05: Processo erosivo observado ao fundo do 13º batalhão.**

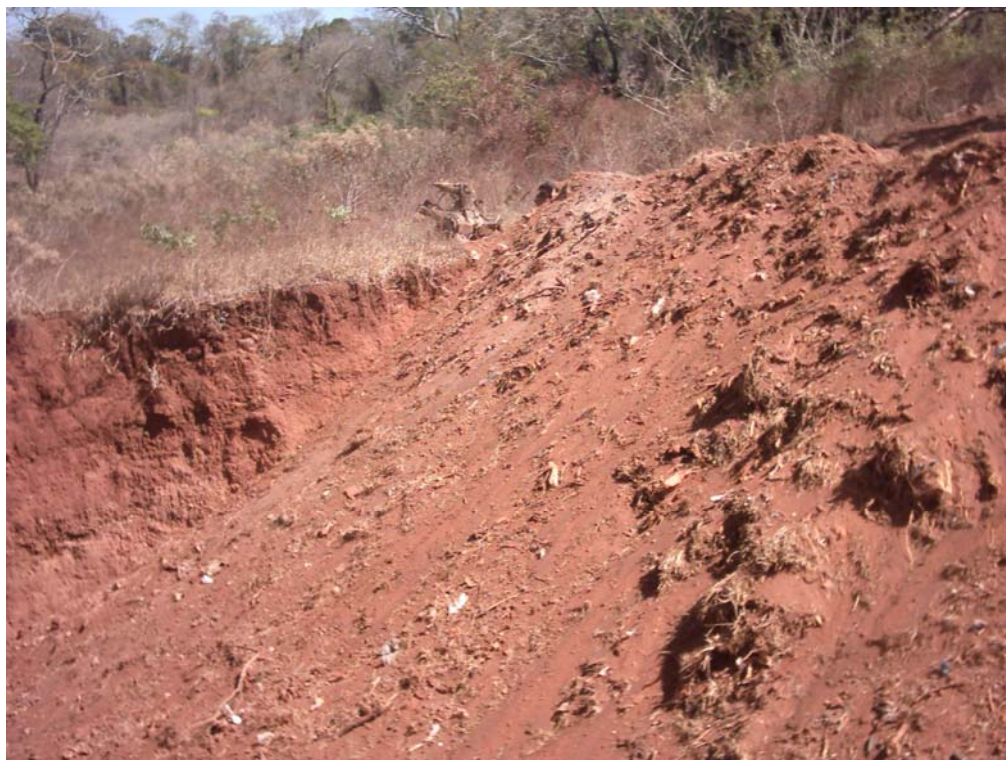
**Figura 5.06: Processo de contenção por deposição de entulho da erosão ao fundo do 13º batalhão.**

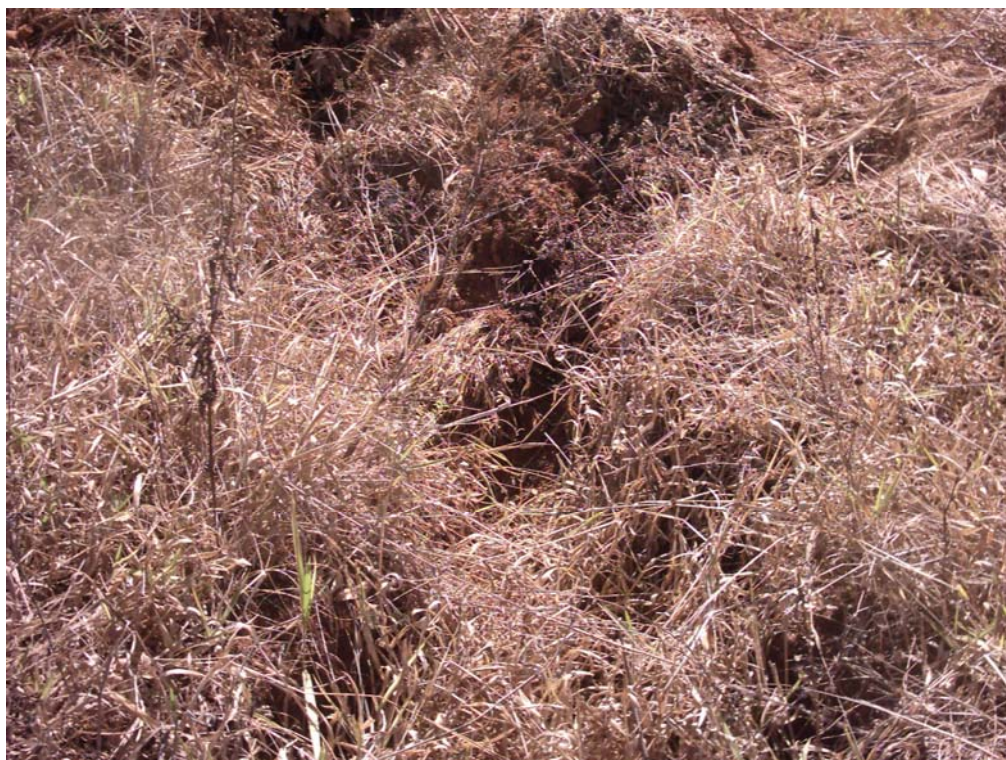
**Figura 5.07: Processo de ravinamento observado ao lado da erosão ao fundo do 13º batalhão.**

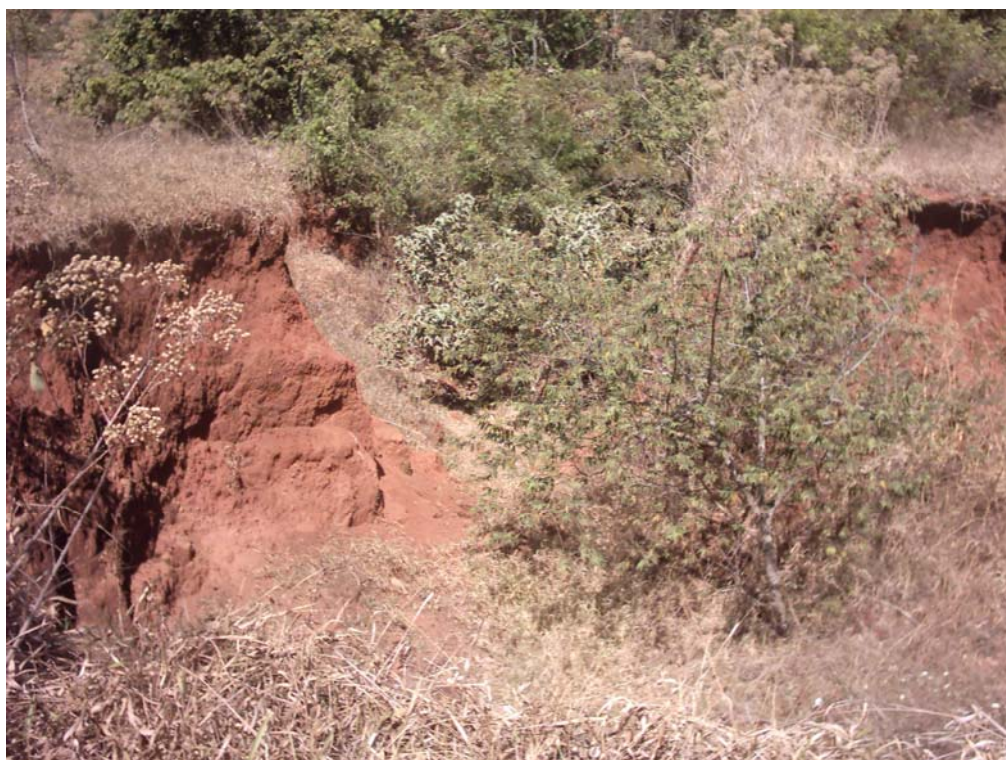
**Figura 5.08: Outro ponto de erosão paralelo à erosão principal citada nas fotos anteriores.**

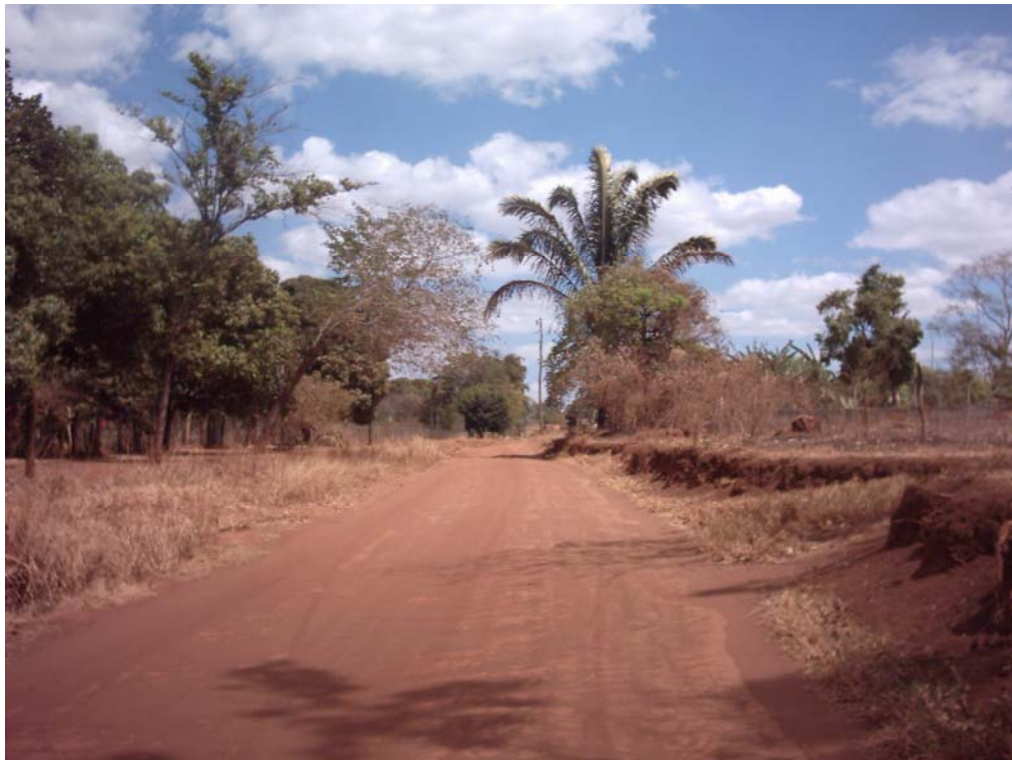
**Figura 5.09: Latossolo vermelho-escuro entre as bacias dos córregos Pinguela Preta e São Domingos.**

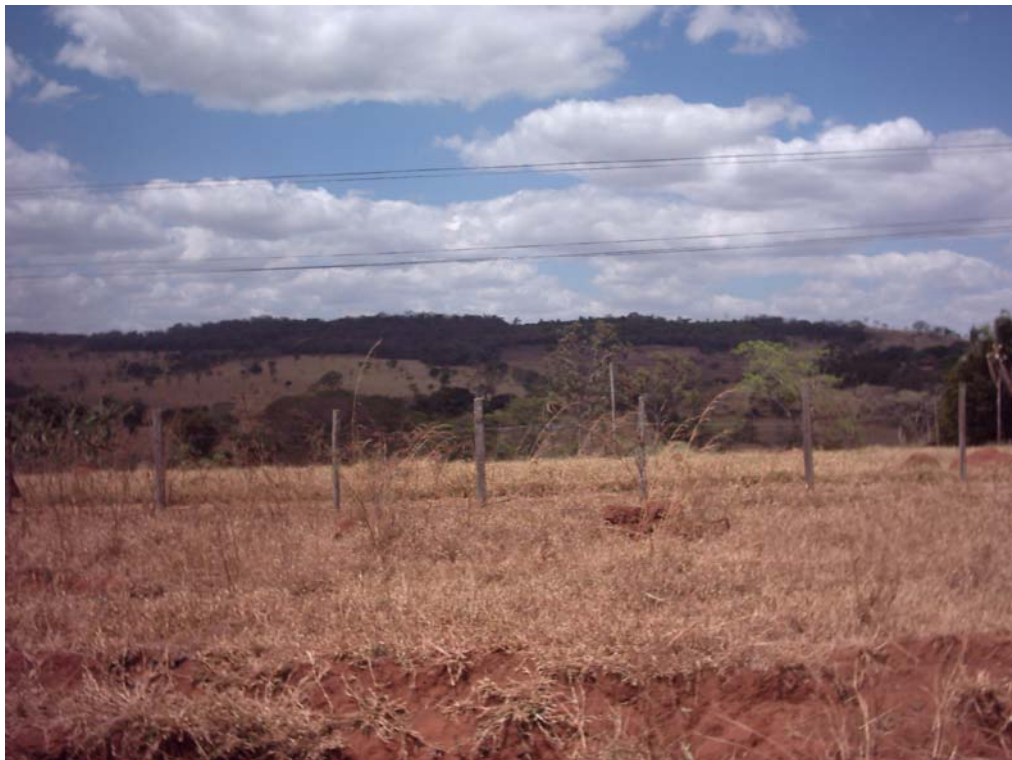
**Figura 5.10: Contraste entre o relevo plano desenvolvido nos granulitos ortoderivados (1º plano) e as formas geradas pela dissecação dos granulitos paraderivados (2º plano).**

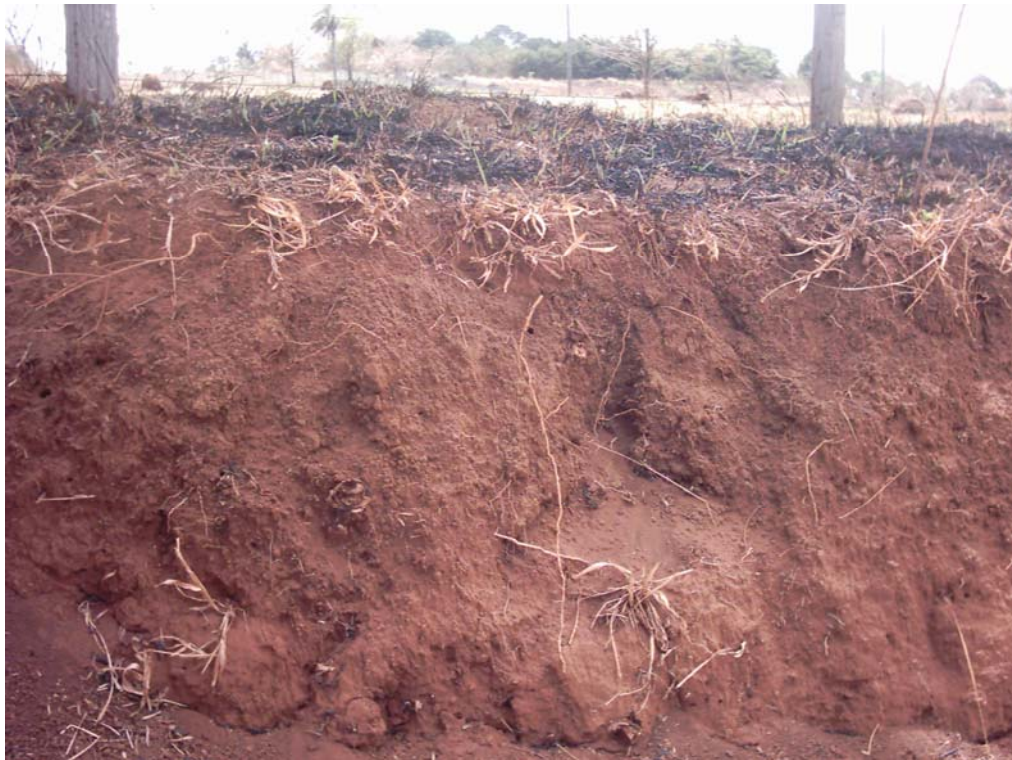
**Figura 5.11: Latossolo vermelho com desenvolvimento de laterita.**

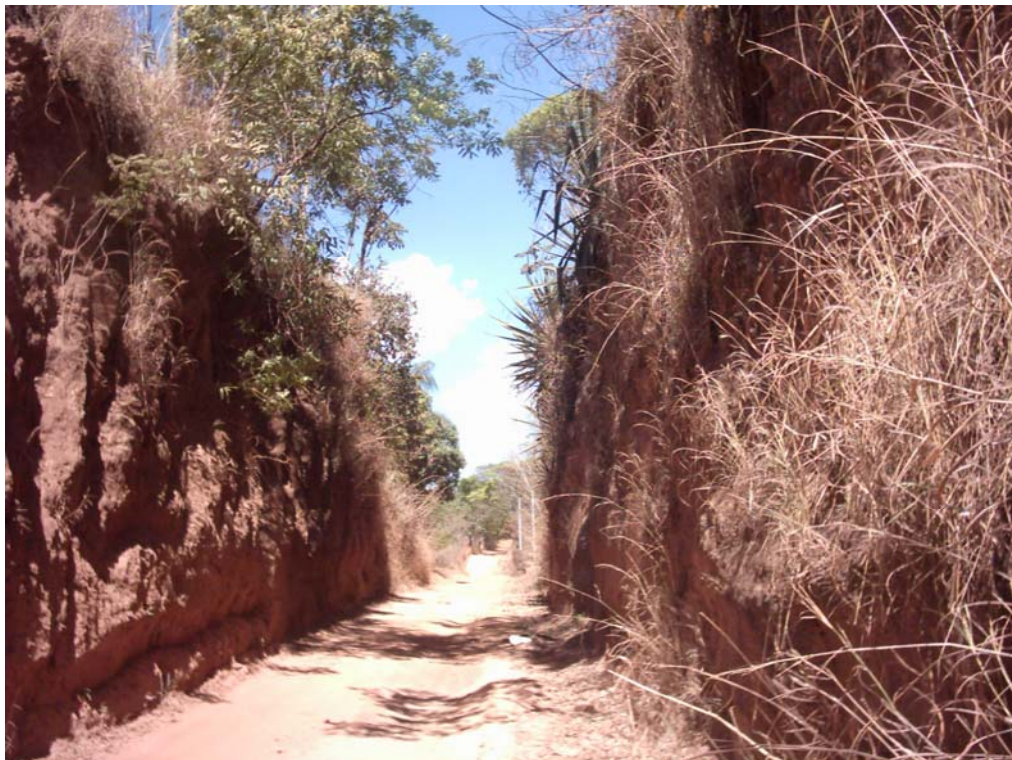
**Figura 5.12: Corte numa das vias de acesso à oeste da macrozona, onde pode ser visto um afloramento de gnaiss granulítico paraderivado.**

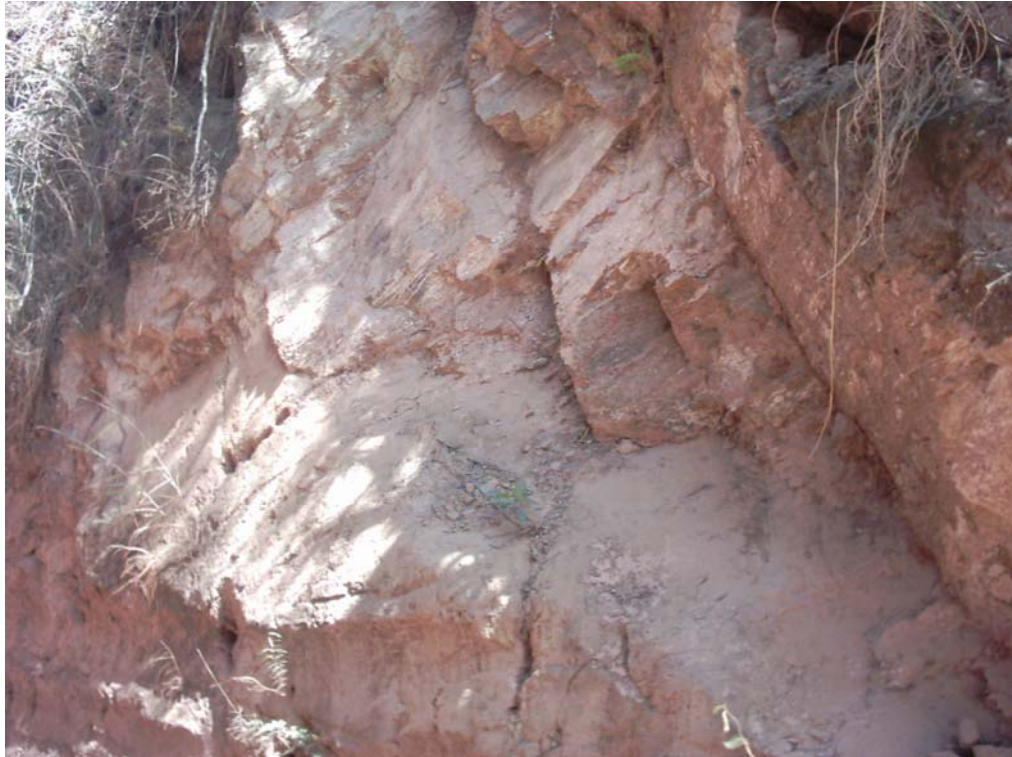
**Figura 5.13: Detalhe do afloramento de gnaiss granulítico paraderivado observado numa das vias de acesso a oeste da macrozona.**

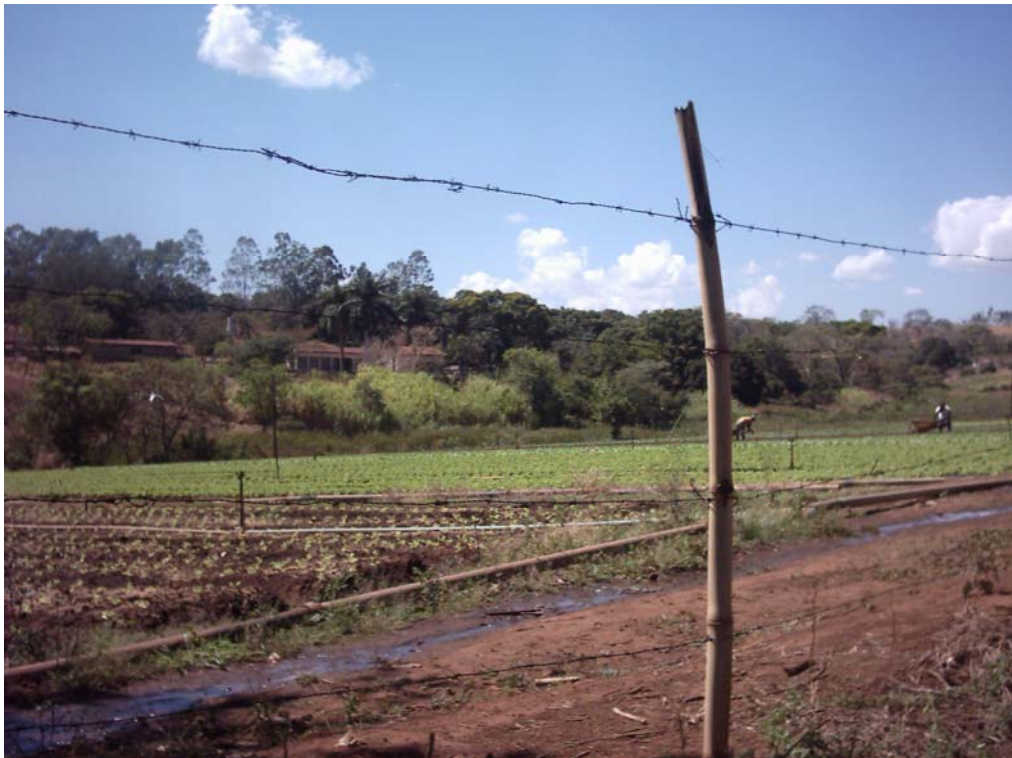
**Figura 5.14: Desenvolvimento de atividades de horticultura nas nascentes do Córrego Pingula Preta.**

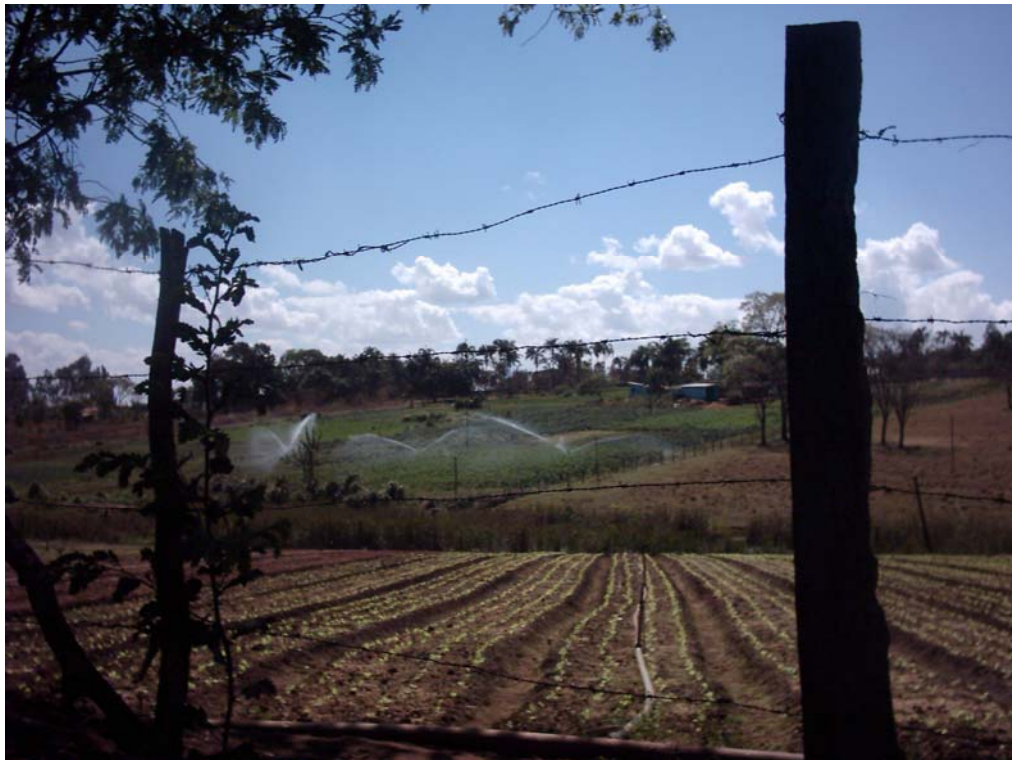
**Figura 5.15: Desenvolvimento de atividades de horticultura nas nascentes do Córrego Pinguela Preta.**

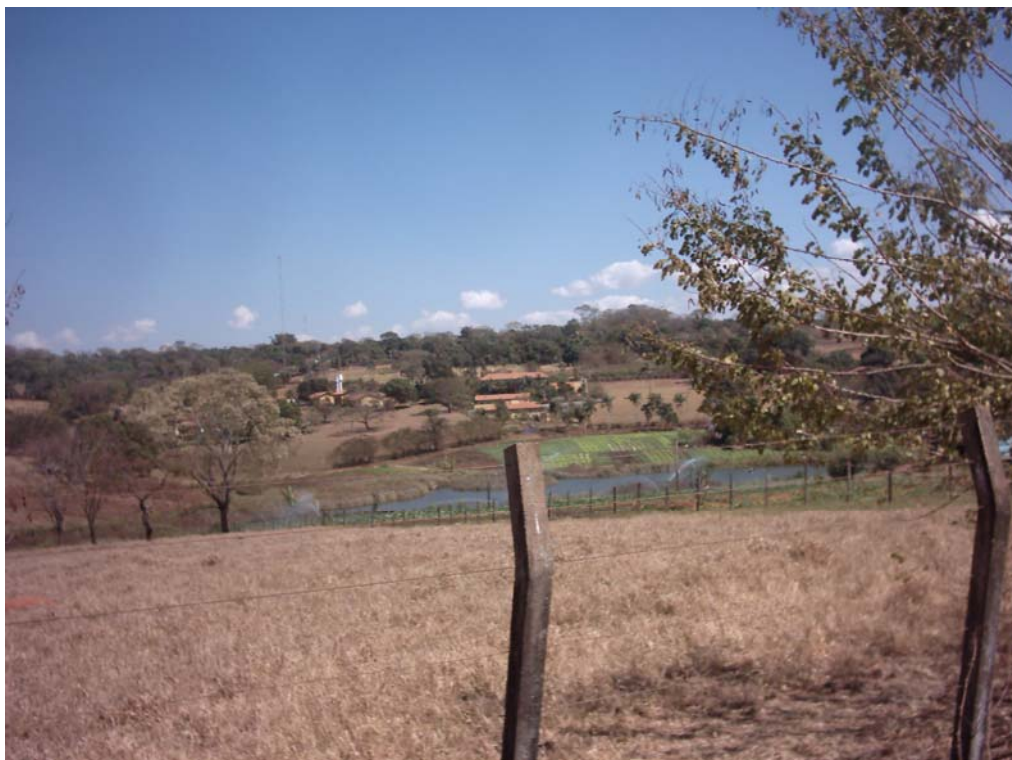
**Figura 5.16: Vista panorâmica demonstrando o grau de degradação ambiental da macrozona com o desenvolvimento de atividades antrópicas.**

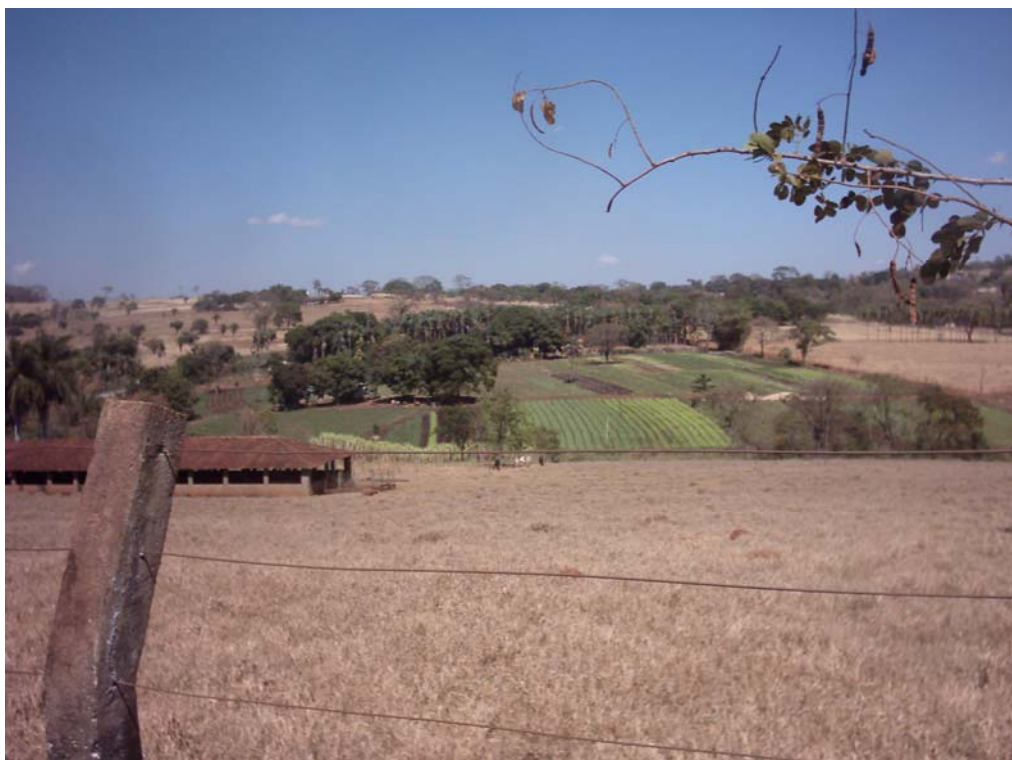
**Figura 5.17: Vista panorâmica demonstrando o grau de degradação ambiental da macrozona com o desenvolvimento de atividades antrópicas.**

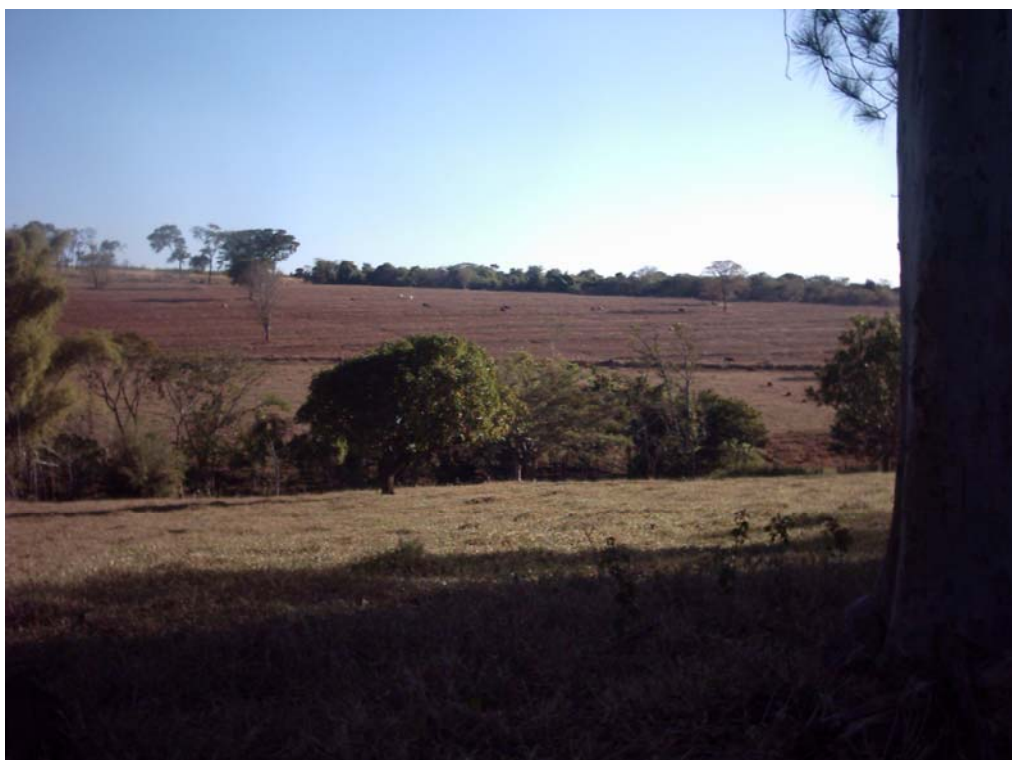
**Figura 5.18: Relevo com declividade entre 5 e 10% com potencial para o desenvolvimento de processos erosivos e/ou escorregamentos de massa.**

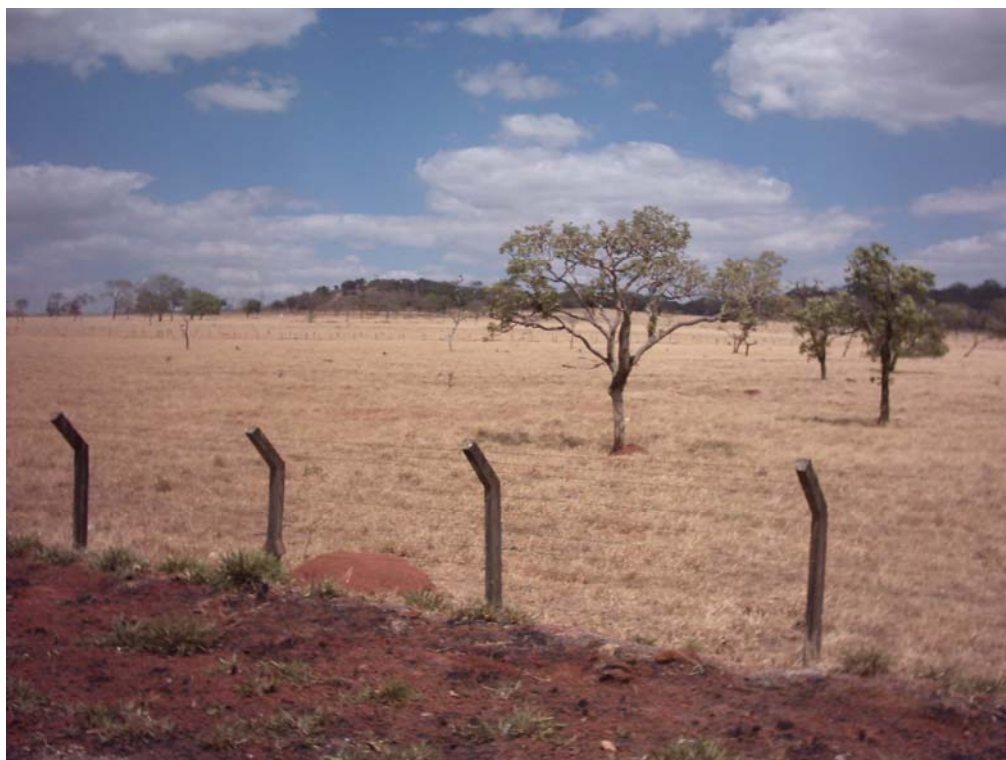
**Figura 5.19: Contraste entre o relevo plano à frente e as formas convexas desenvolvidas a partir de rochas granulíticas paraderivadas ao ao fundo.**

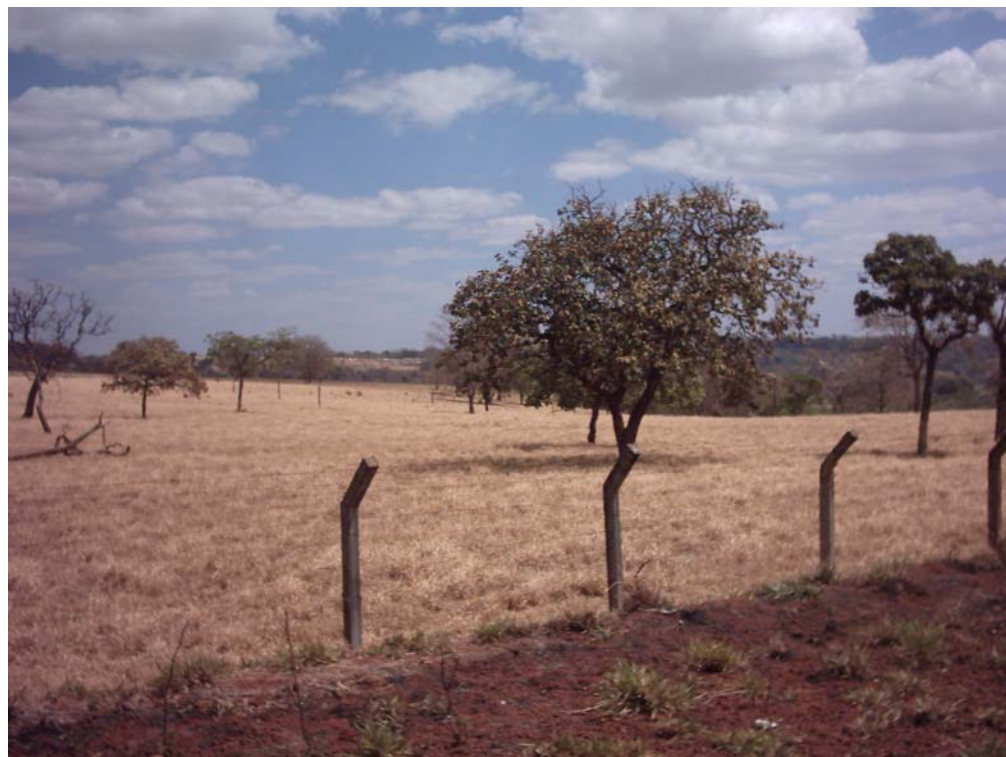
**Figura 5.20: Contraste entre o relevo plano à frente e as formas convexas desenvolvidas a partir de rochas granulíticas paraderivadasao ao fundo.**

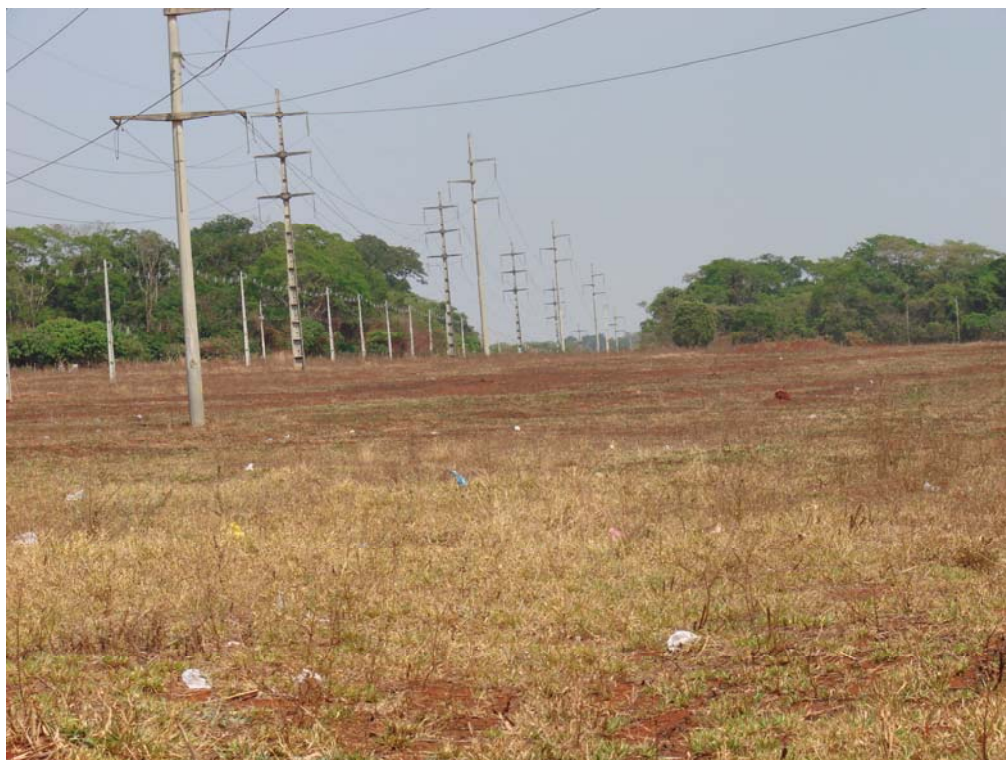
**Figura 5.31: Imagem de uma mata seca interrompida por linha de transmissão de energia de alta tensão, sendo a área particular (SDG-206).**
