# Revisão e Detalhamento da Carta de Risco do Município de Goiânia

**Volume II**

**Revisão e Detalhamento da Carta de Risco e Planejamento  
do meio Físico do Município de Goiânia**  
**Volume II**

## **VI - RELATÓRIO SÍNTESE DA MACROZONA RURAL DO ALTO ANICUNS**

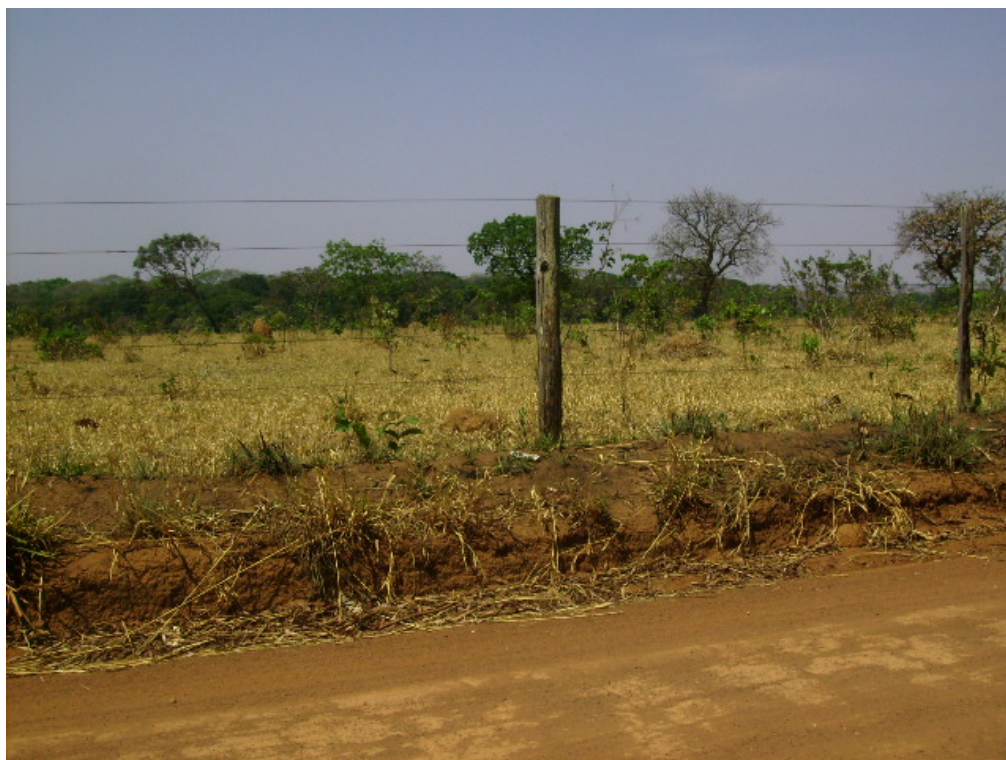
**Figura 6.01:** Solo areno-argiloso castanho-avermelhado, desenvolvido sobre rochas do Grupo Araxá, próximo ao contato com o Complexo Granulítico Anápolis Itauçu.

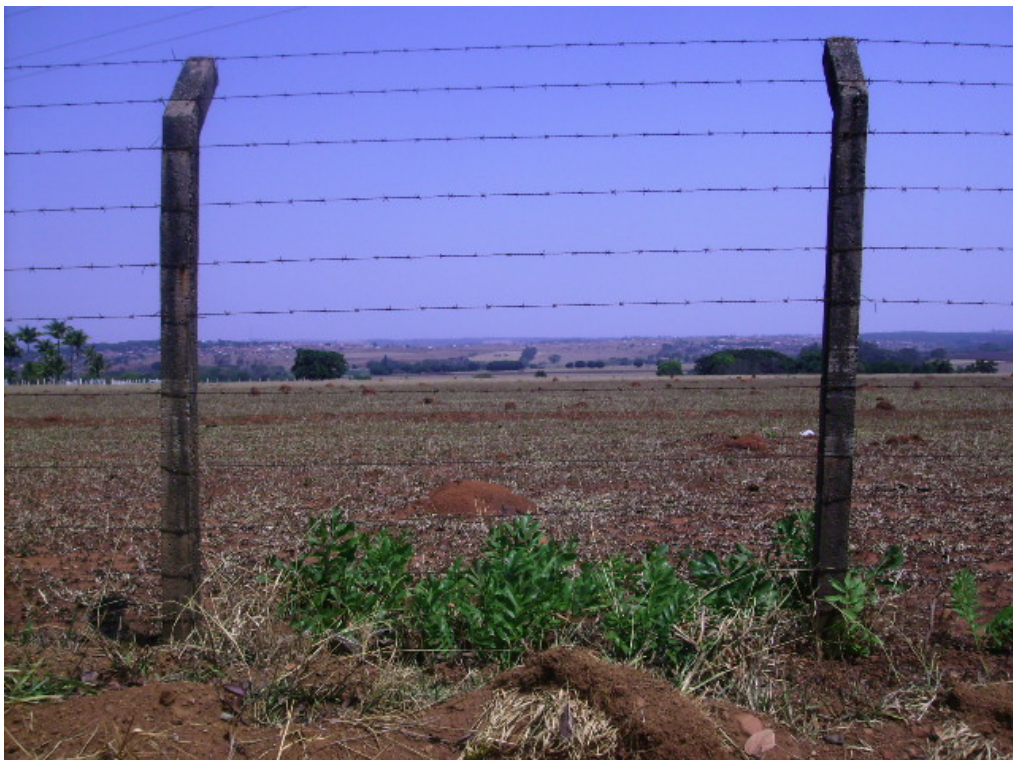
**Figura 6.04: Solo areno-argiloso castanho-avermelhado, desenvolvido sobre rochas do Complexo Granulítico Anápolis Itauçu. Em primeiro plano e ao fundo, relevo esculpido sobre rochas do Complexo e Grupo Araxá.**

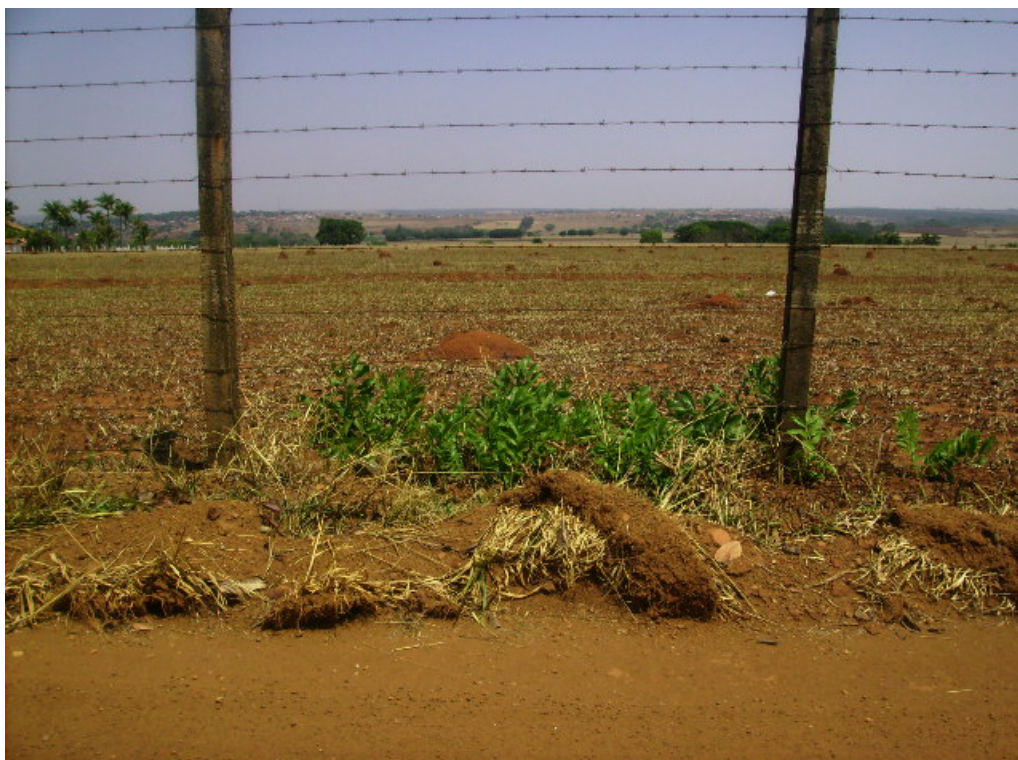
**Figura 6.05:** Solo areno-argiloso castanho-avermelhado, desenvolvido sobre rochas do Complexo Granulítico Anápolis Itauçu. Em primeiro plano e ao fundo, relevo esculpido sobre rochas do Complexo e Grupo Araxá.

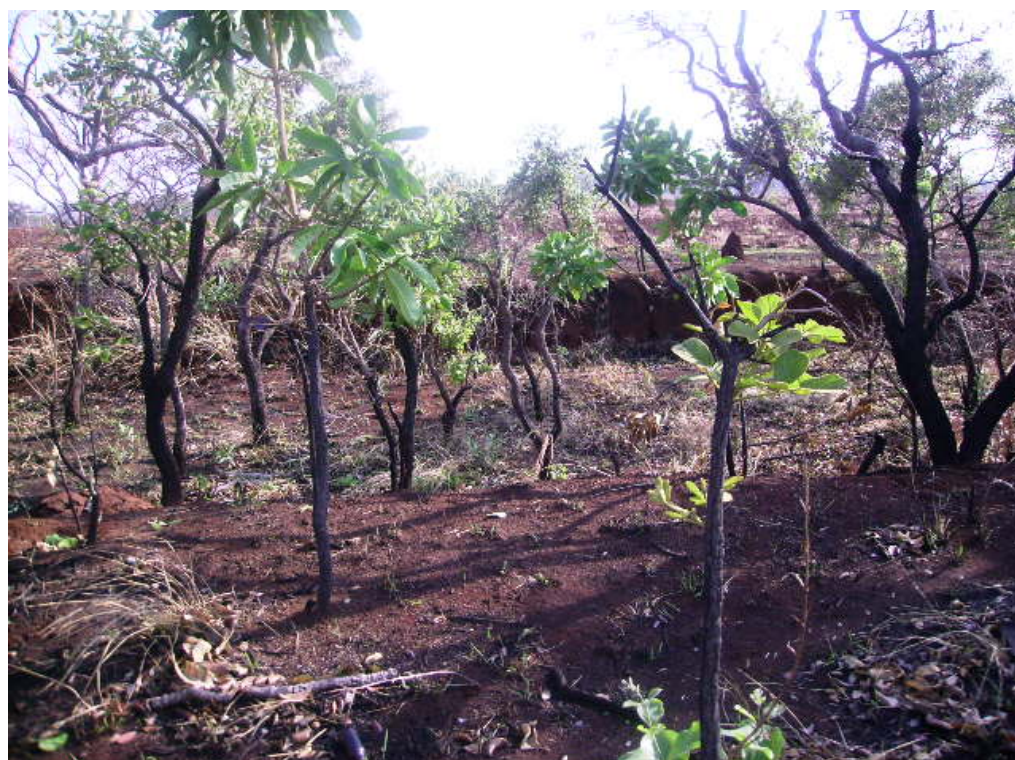
**Figura 6.06:** Processo erosivo em rochas do Complexo Granulítico Anápolis Itauçu, na GO-060.

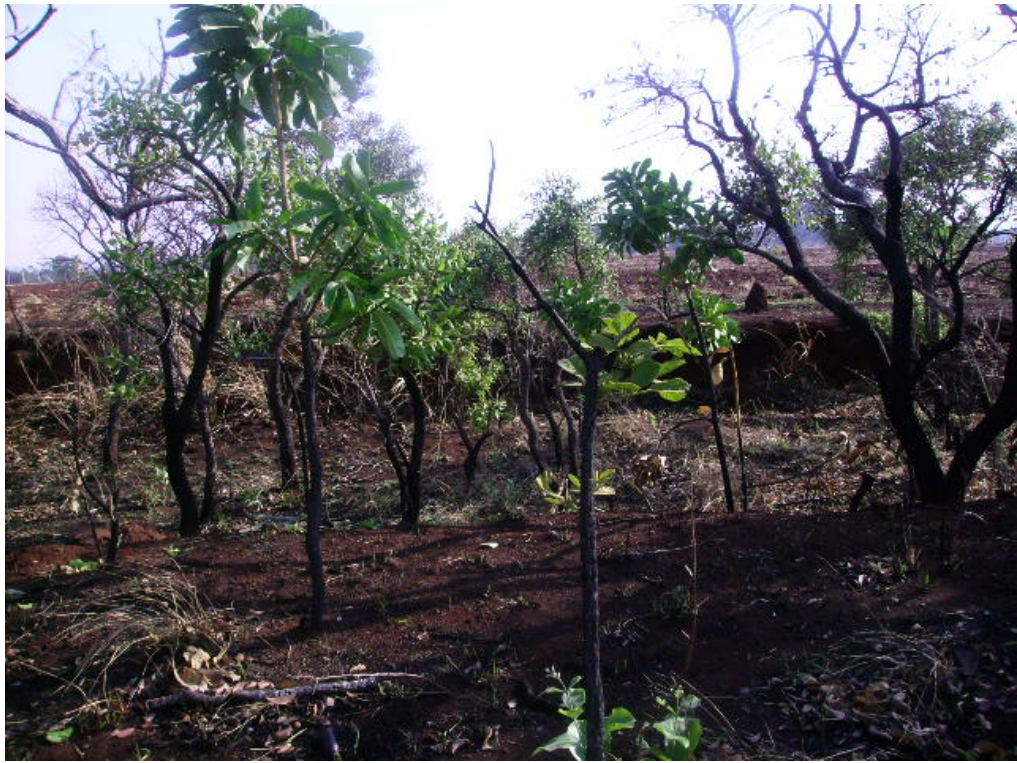
**Figura 6.07: Processo erosivo em rochas do Complexo Granulítico Anápolis Itauçu, na GO-060.**

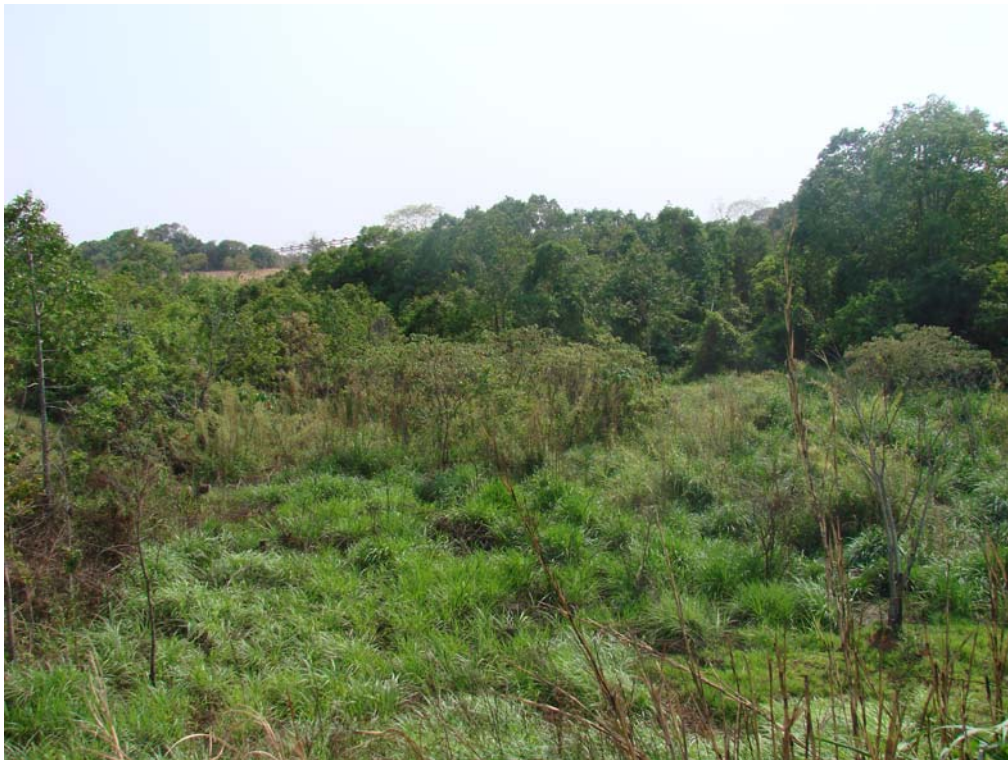
**Figura 6.08:** Imagem de uma Mata de Galeria antropizada e cortada pela rodovia estadual GO-060 (ANI-2179).

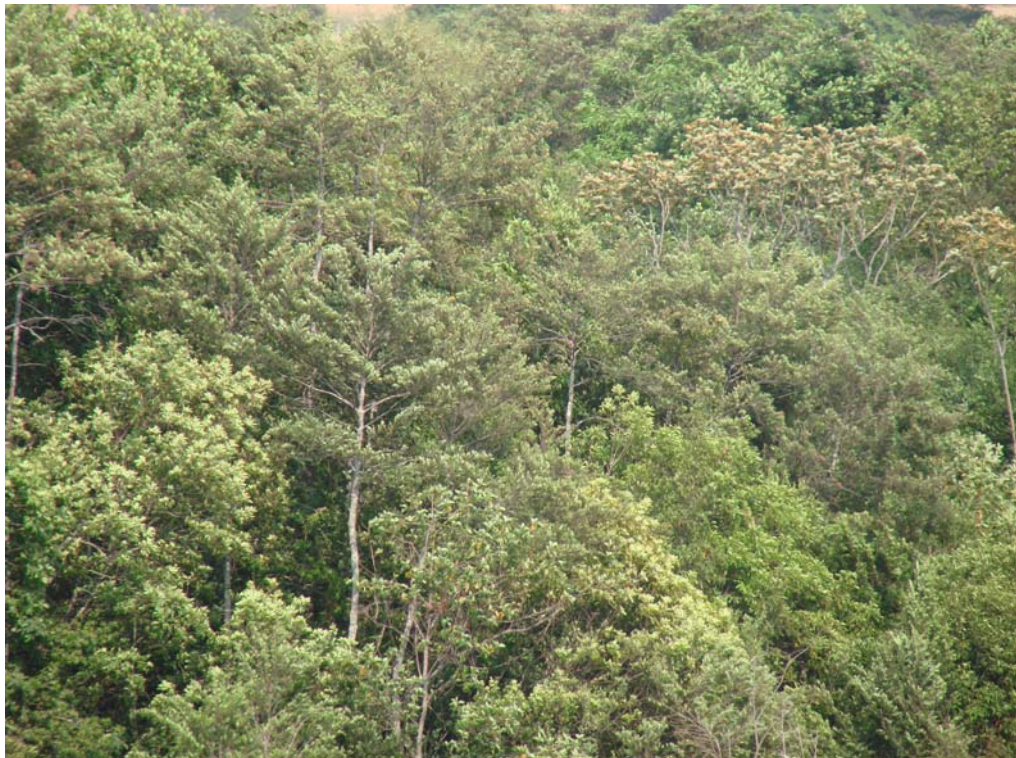
**Figura 6.09:** Imagem de uma Mata de Galeria próxima à rodovia estadual GO-060, onde há o predomínio da espécie *Rapanea guianensis* (ANI-2494).

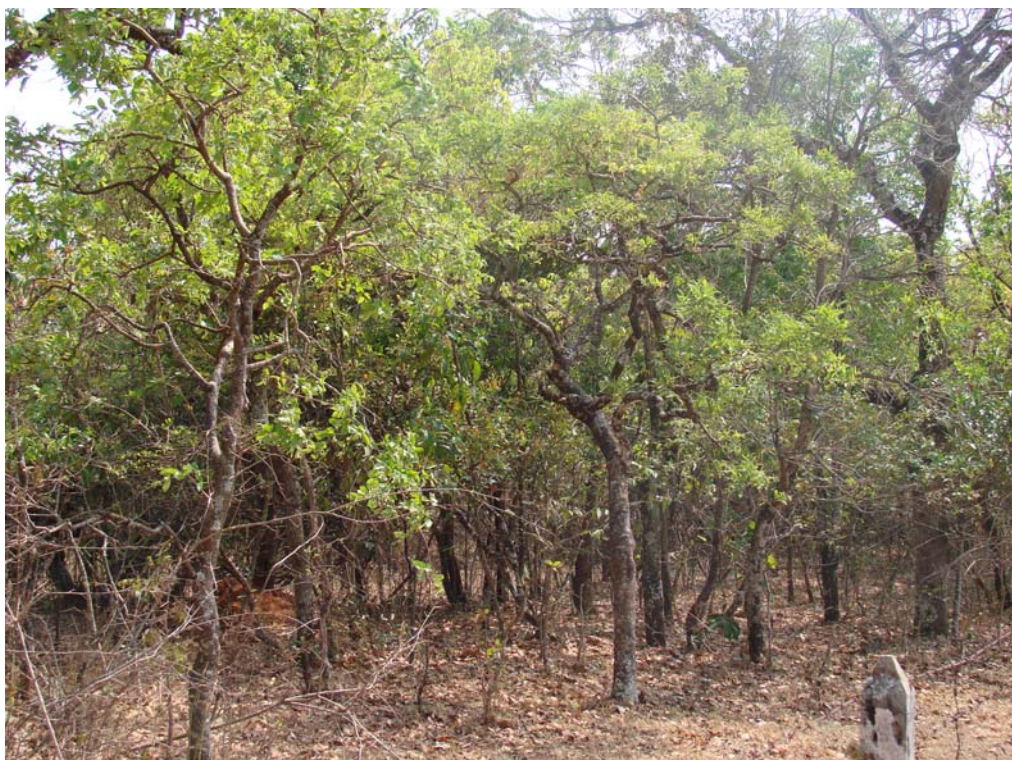
Figura 6.10: Imagem de um *Cerrado Sensu Stricto* apresentando boa conservação (ANI-0).

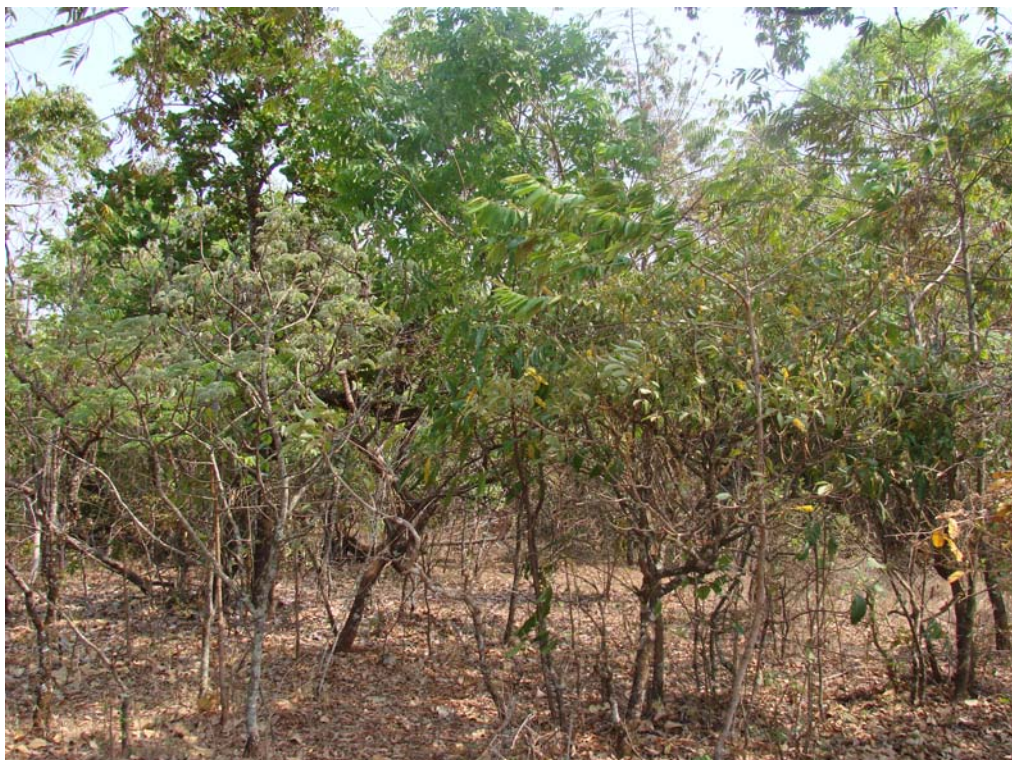
Figura 6.11: Imagem de um *Cerrado Sensu Stricto* apresentando boa conservação (ANI-0).

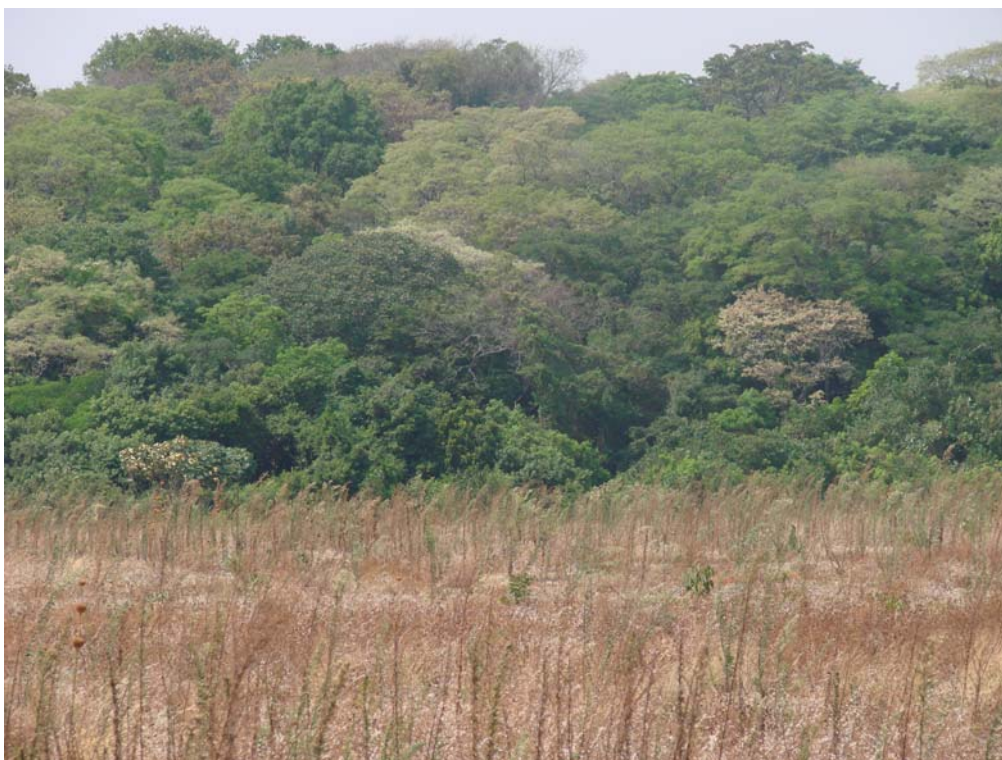
**Figura 6.12: Imagem de uma Mata Seca bem preservada em conflito com área de plantio de soja (ANI-1813).**

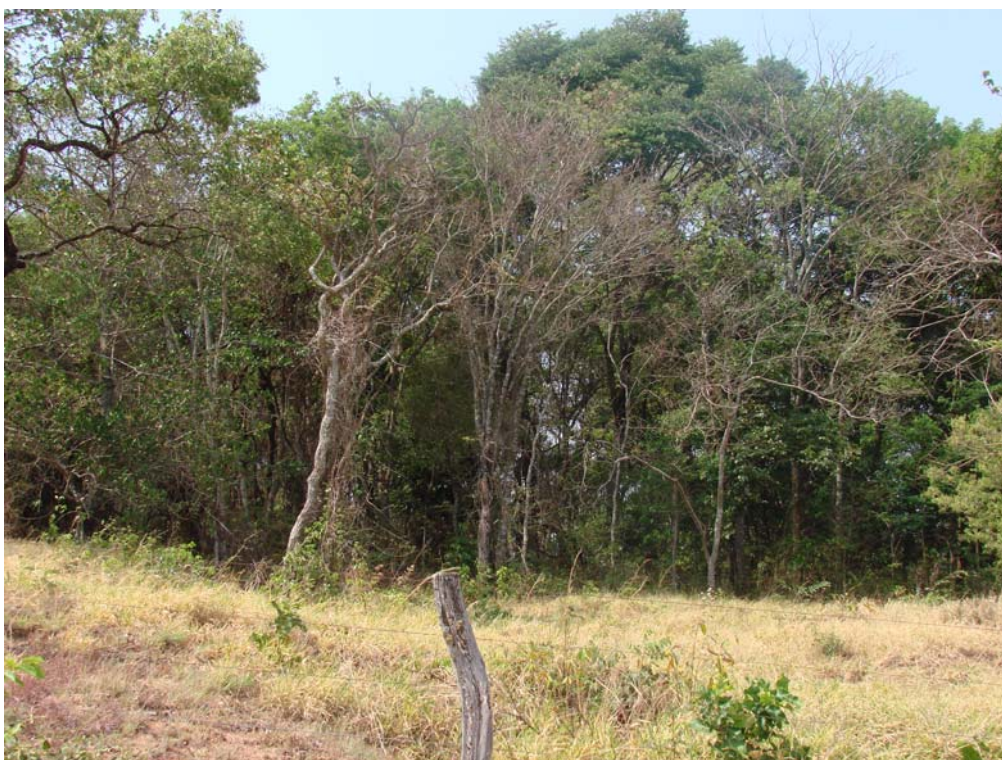
**Figura 6.13: Imagem de uma Mata Seca antropizada em conflito com área de pastagem (ANI-1921).**

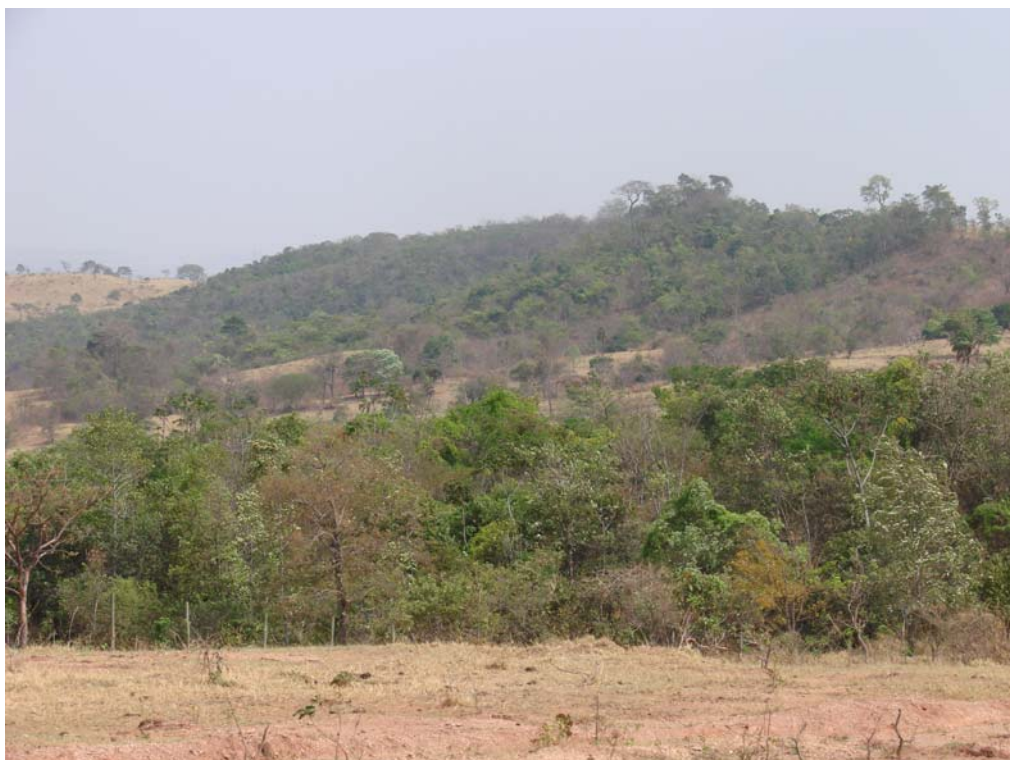
**Figura 6.14:** Imagem de um dossel característico do Bioma Cerrado, porém com interferência de pastagem. Há a existência de Cerrado *Sensu Stricto* e Mata de Galeria no remanescente localizado na parte mais baixa da foto (ANI-2055) e Cerrado *Sensu Stricto*, Cerradão e Mata de Galeria no remanescente da parte mais alta da foto (ANI-2103).

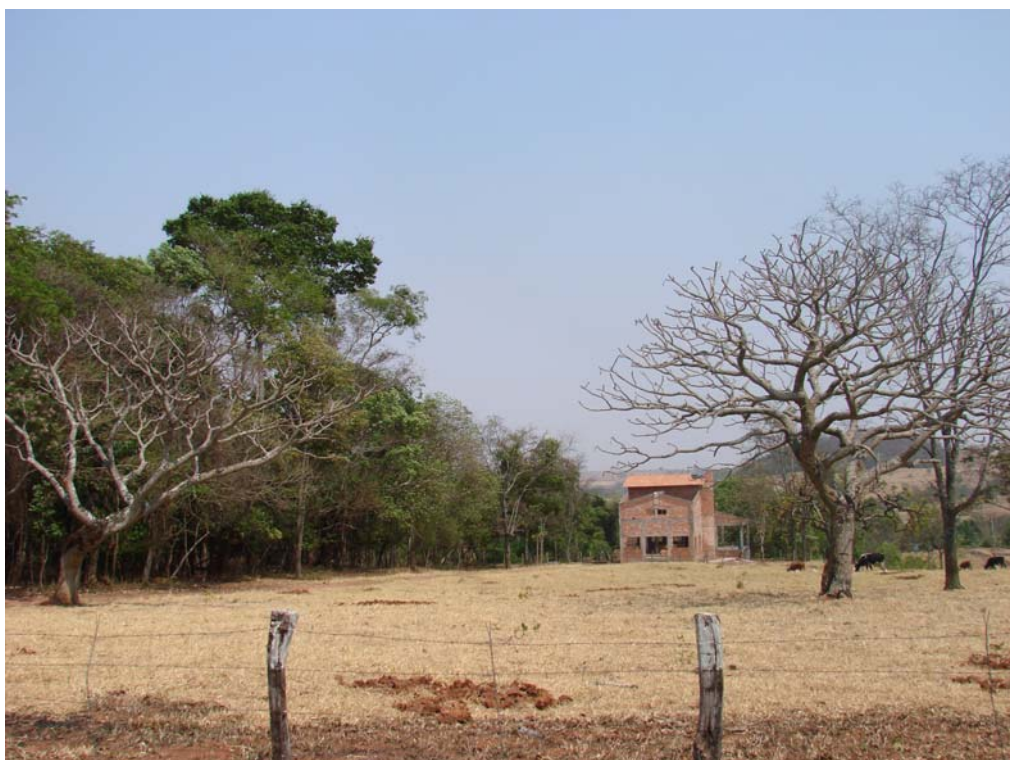
**Figura 6.15:** Imagem de uma mata seca em conflito com pastagem e edificação (ANI-1775).

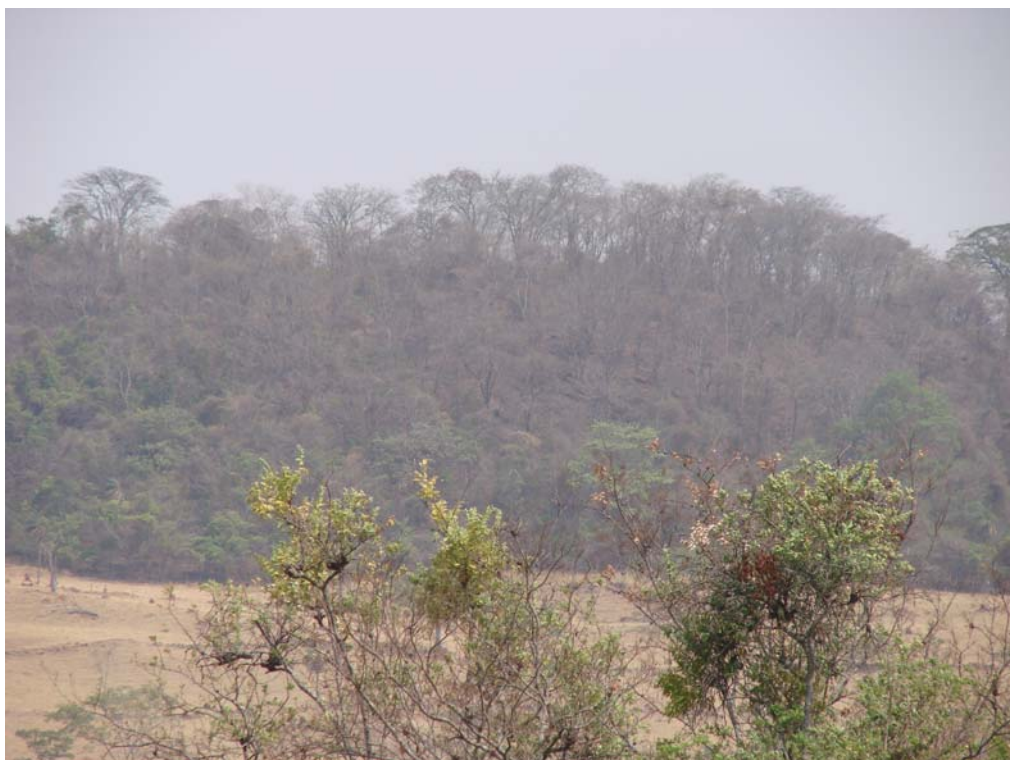
**Figura 6.16: Imagem de um Cerradão com espécimes decíduos (ANI-1509).**

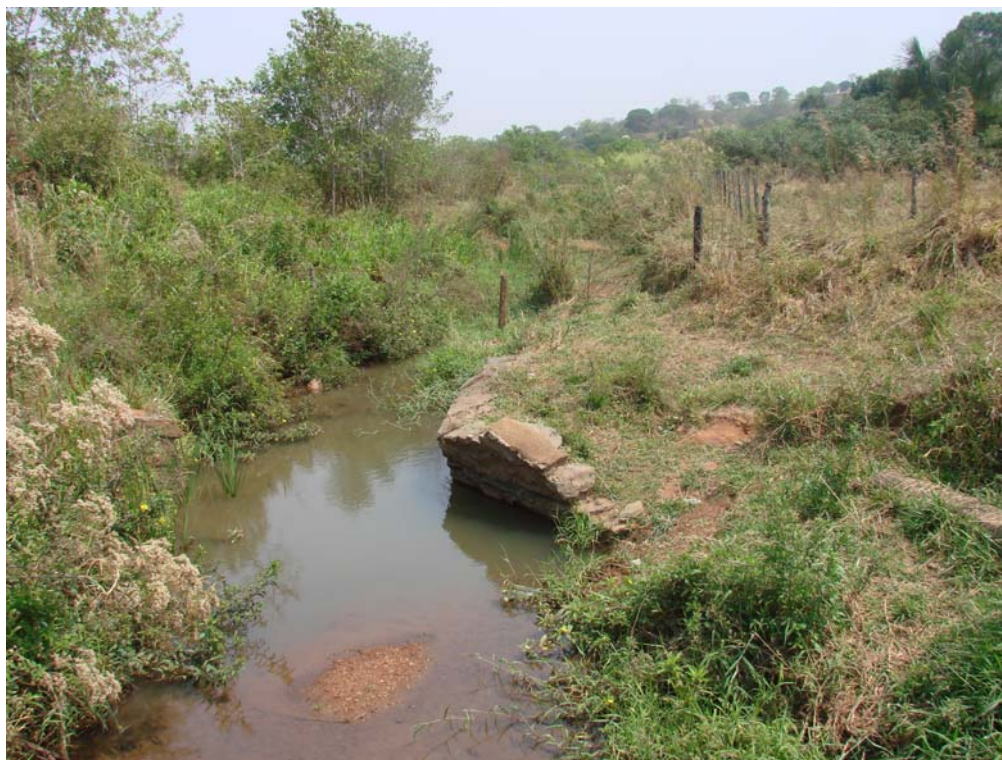
**Figura 6.17: Imagem de uma APP sem vegetação de proteção das faixas bilaterais do manancial (ANI-1509).**

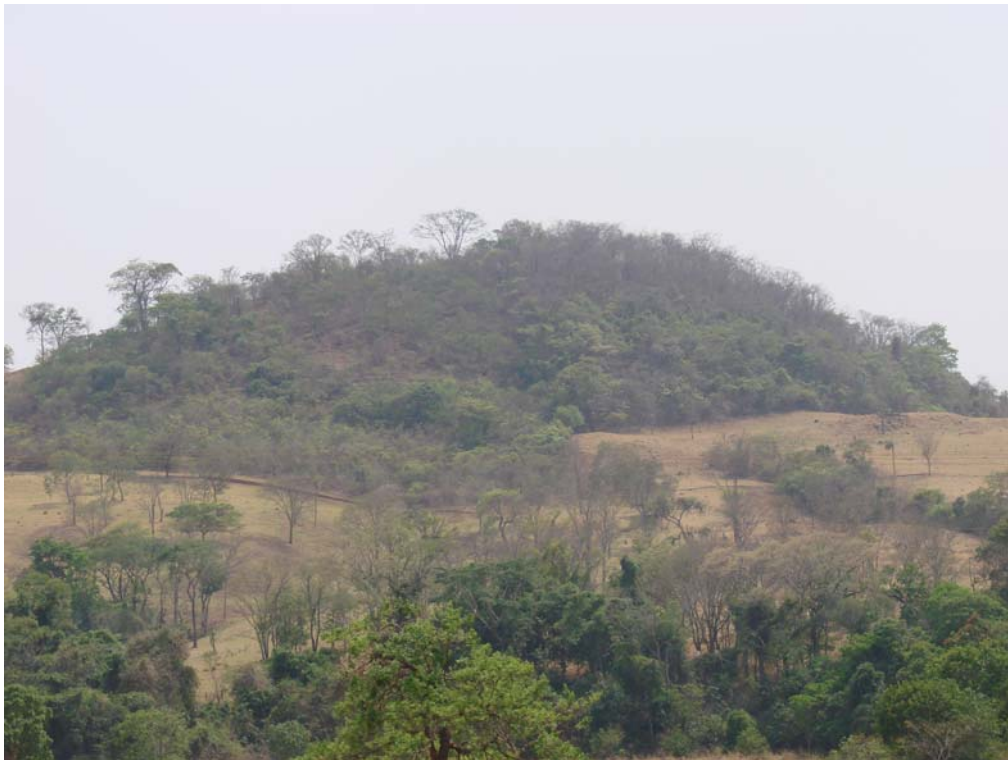
**Figura 6.18: Imagem de um Cerradão no topo do morro (ANI-1076).**

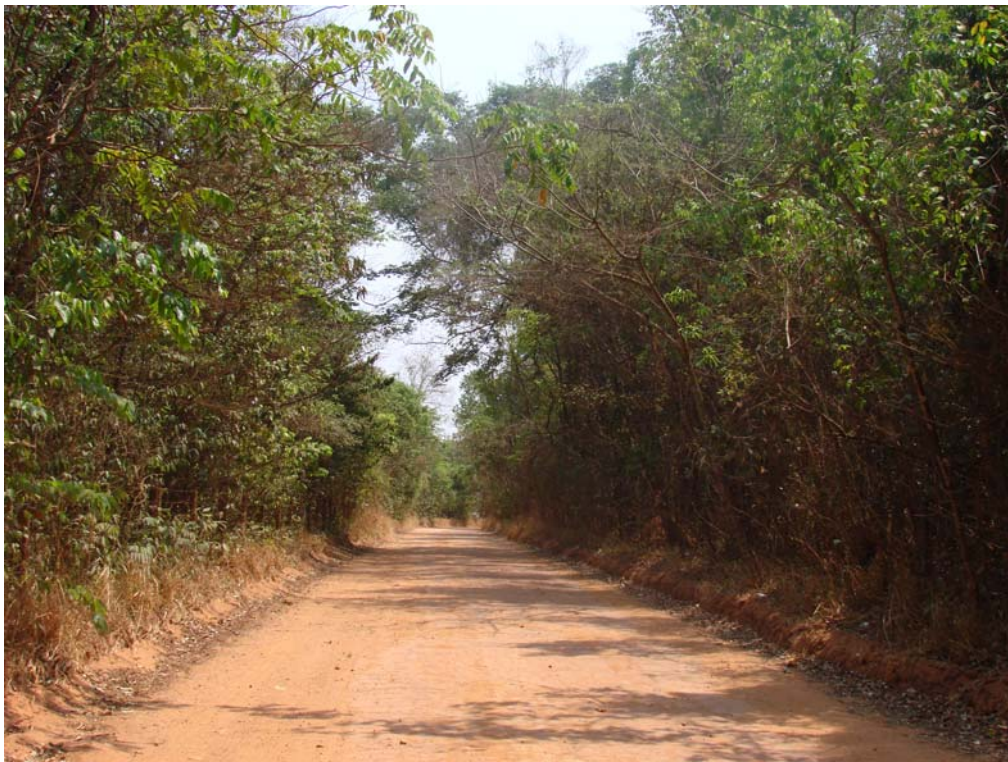
**Figura 6.19: Imagem de uma Mata Seca com interferência de estrada não pavimentada cortando parte da mesma (ANI-1813).**

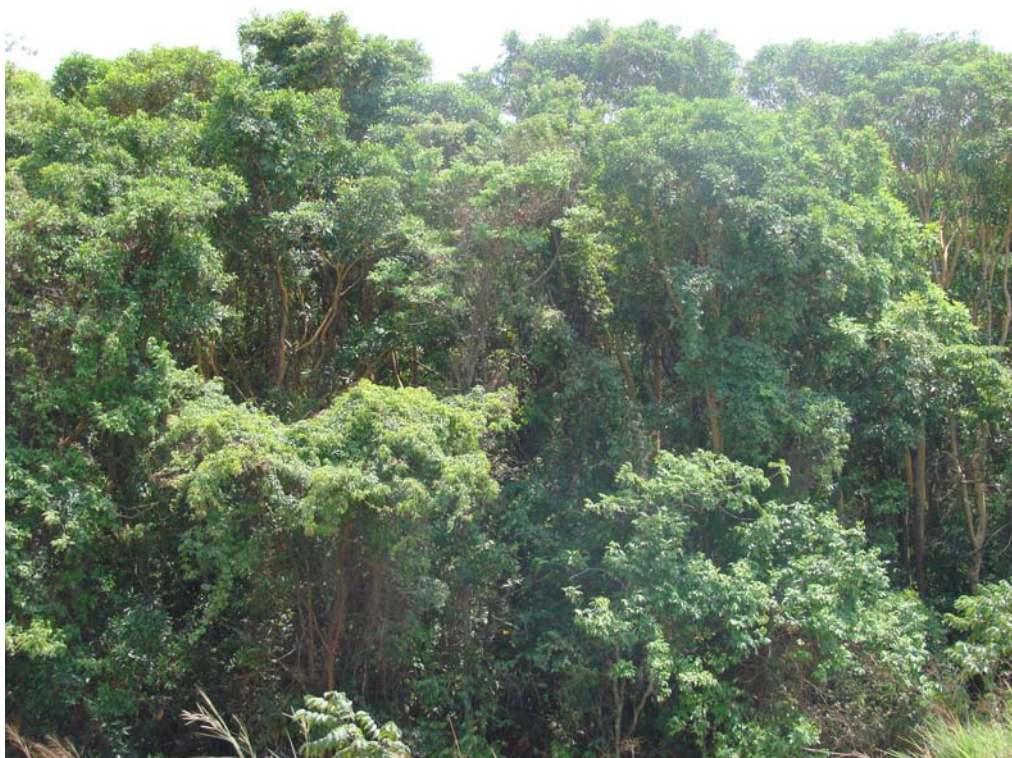
**Figura 6.20:** Imagem de uma Mata Seca com predomínio da espécie *Vochysia haenkeana* (ANI-703).

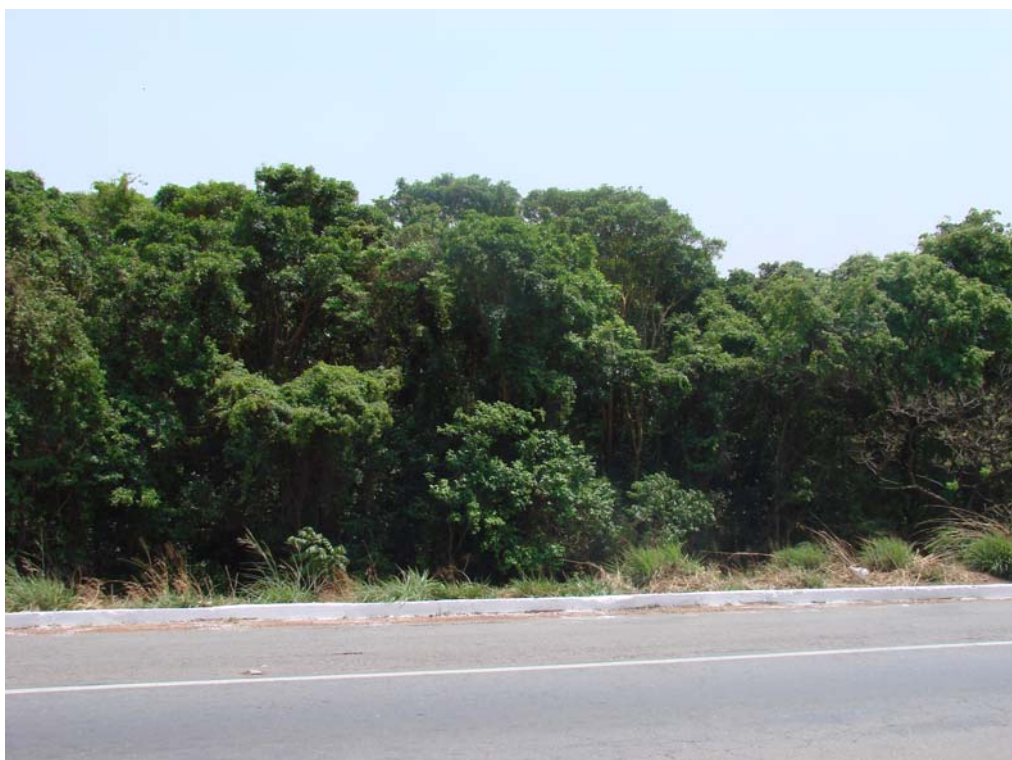
**Figura 6.21:** Imagem de uma Mata Seca sofrendo impactos pela passagem de uma rodovia (ANI-1357).

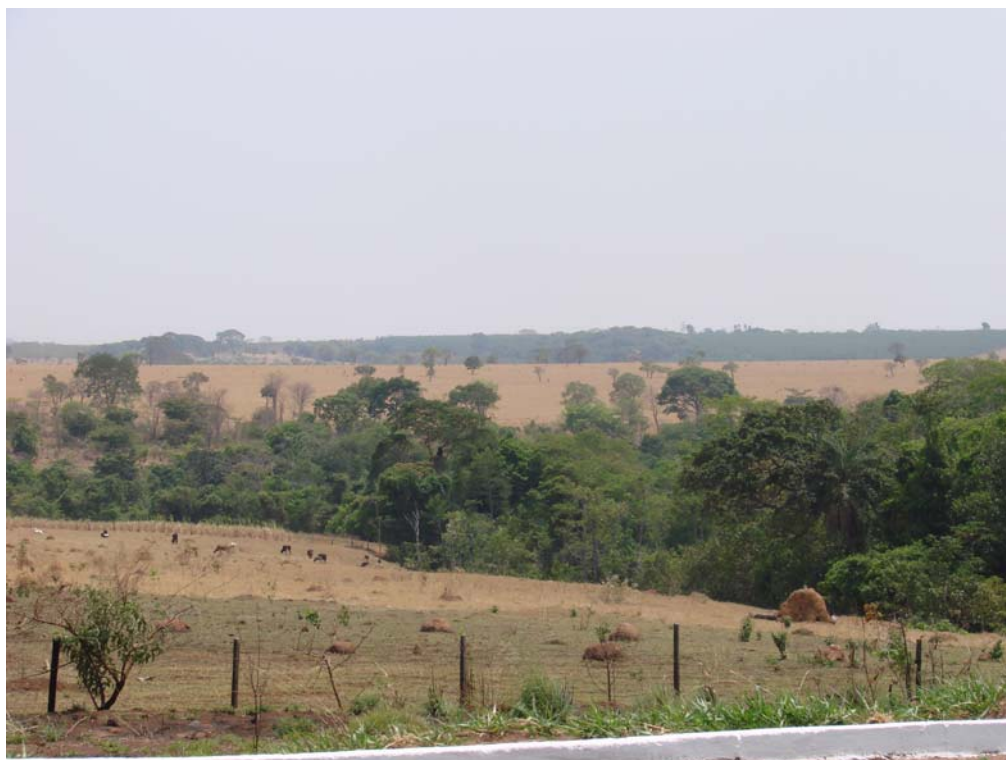
**Figura 6.22:** Imagem de uma Mata de Galeria interrompida por uma rodovia (ANI-1357).

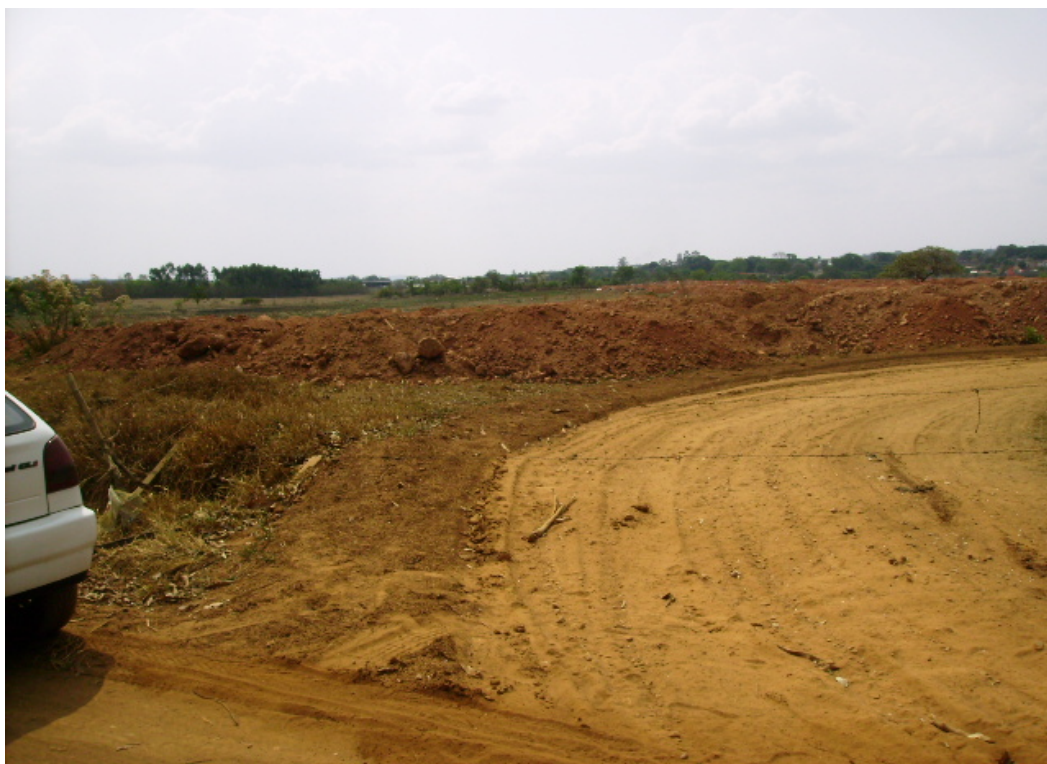
**Figura 7.01: Depósito de cascalho retirado da ETE entre a BR-060 e a GO-106.**

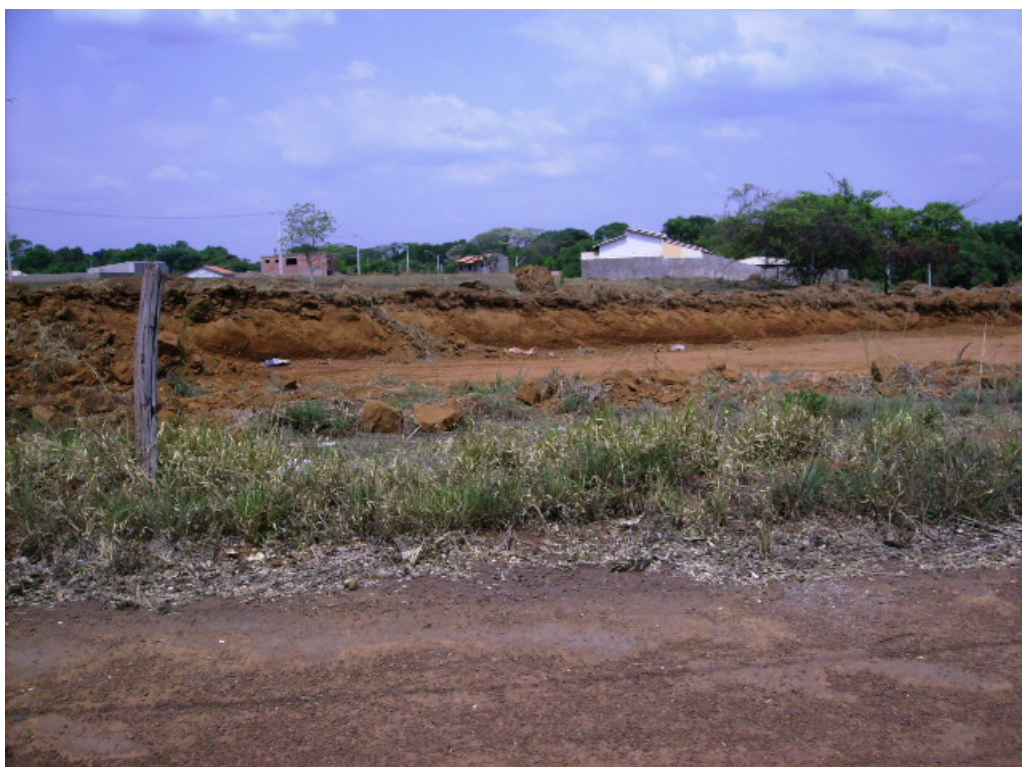
**Figura 7.02: Cascalheira explorada ao lado de setor residencial, com destaque para o solo castanho desenvolvido em rochas do Grupo Araxá.**

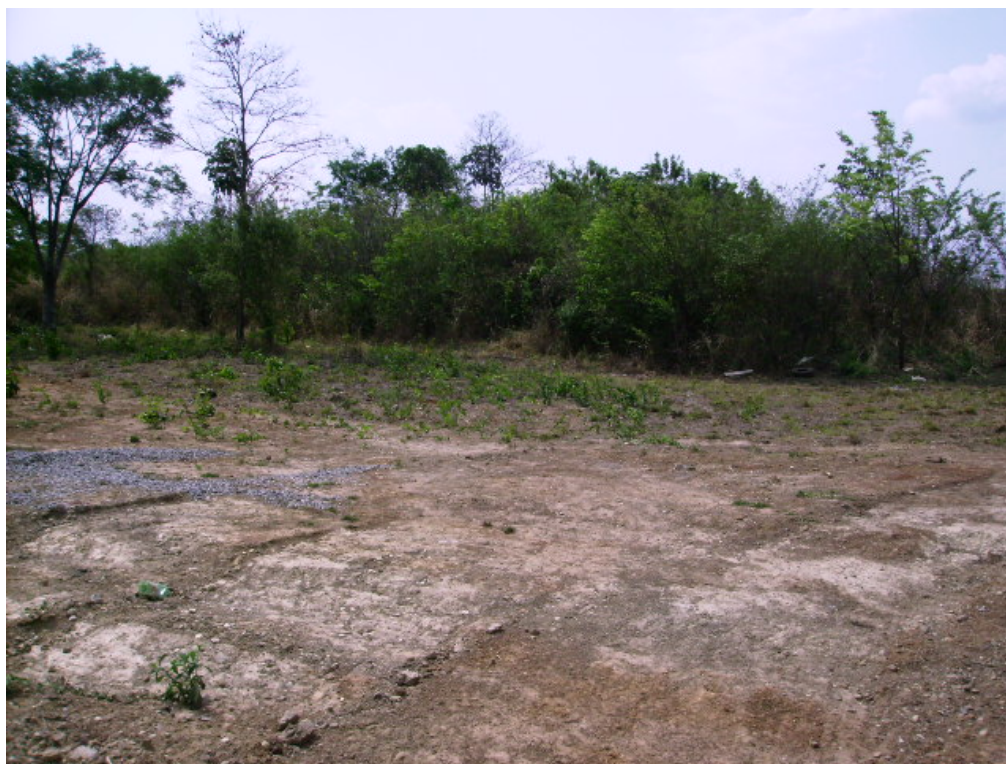
**Figura 7.03: Imagem de um dos inúmeros processos de degradação da área, que no local atingiu o horizonte C dos xistos do Grupo Araxá. Ponto próximo a GO-106.**

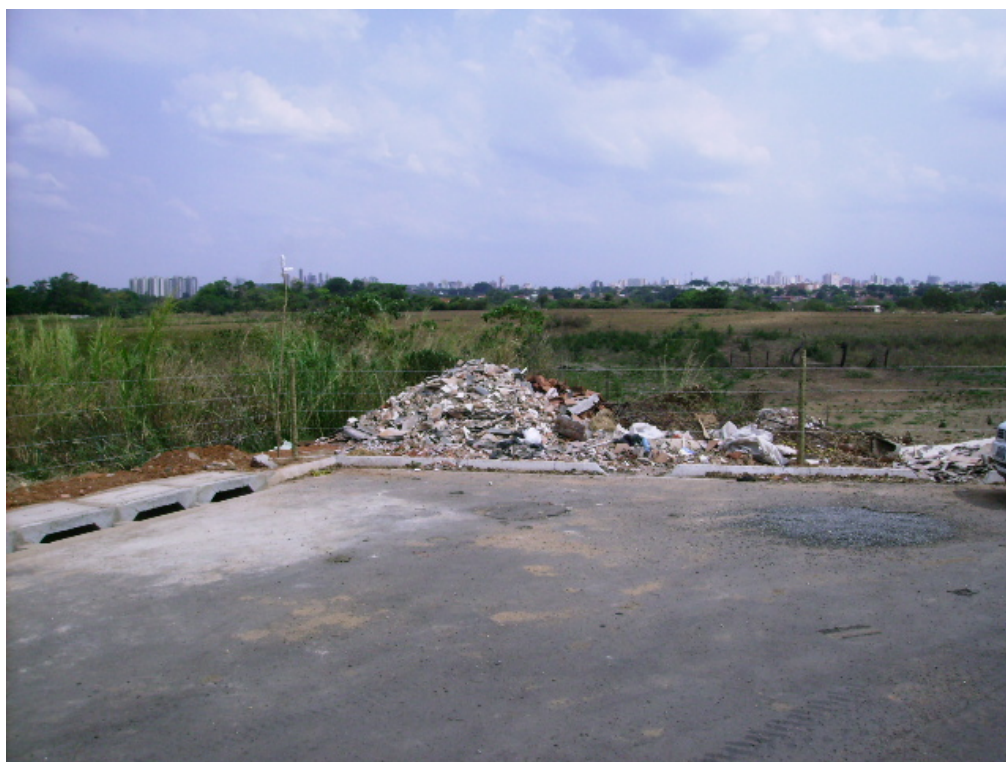
**Figura 7.04: Deposição de entulho situada próximo das margens da BR-060.**

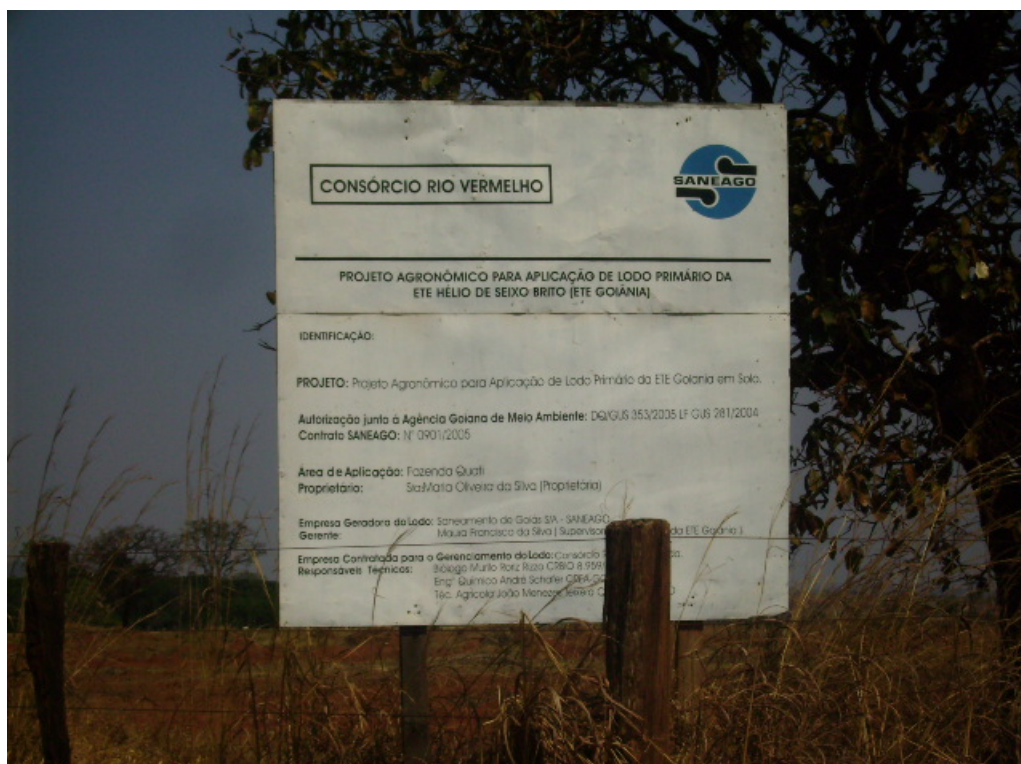
**Figura 7.05: Placa indicativa de projeto para aplicação de lodo de ETE da Saneago.**

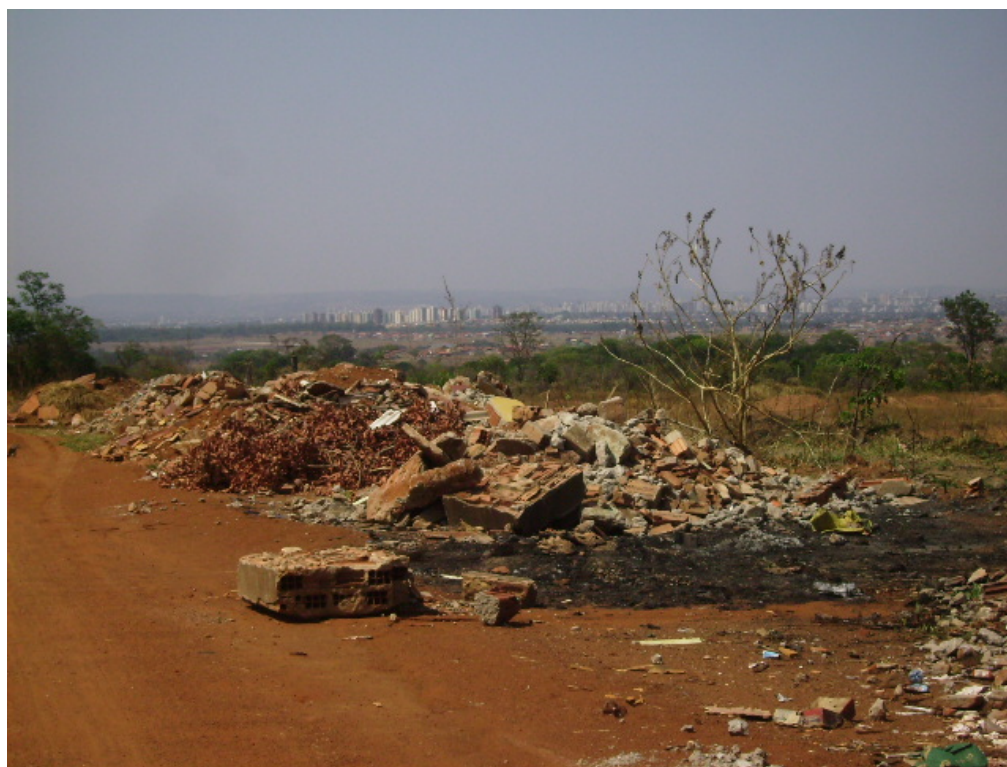
**Figura 7.06: Deposição de entulho situada nas margens da estrada municipal que liga a BR-060 à GO-106. Ao fundo uma vista panorâmica de Goiânia.**

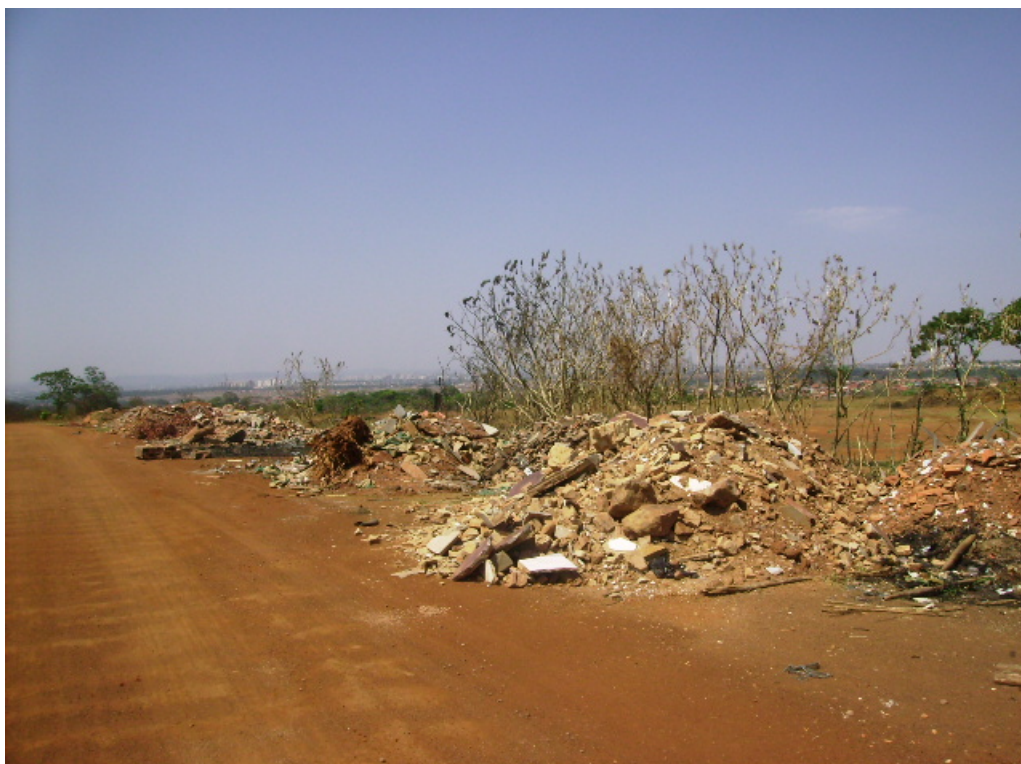
**Figura 7.07: Deposição de entulho situada nas margens da estrada municipal que liga a BR-060 à GO-106.**

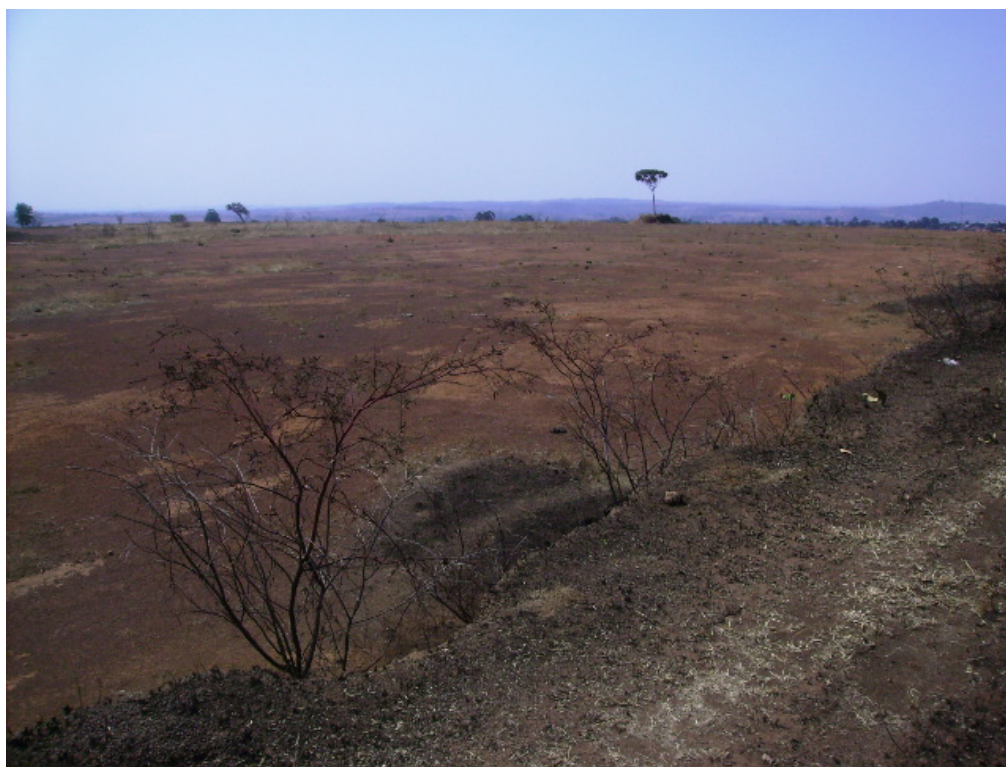
**Figura 7.08: Cascalheira abandonada às margens da estrada municipal que liga a BR-060 à GO-106. Destaque para o relevo plano desenvolvido sobre os xistos do Araxá.**
