# Revisão e Detalhamento da Carta de Risco do Município de Goiânia

**Volume II**

**Revisão e Detalhamento da Carta de Risco e Planejamento  
do meio Físico do Município de Goiânia**  
**Volume II**

## **VI - RELATÓRIO SÍNTESE DA MACROZONA RURAL DO ALTO ANICUNS**

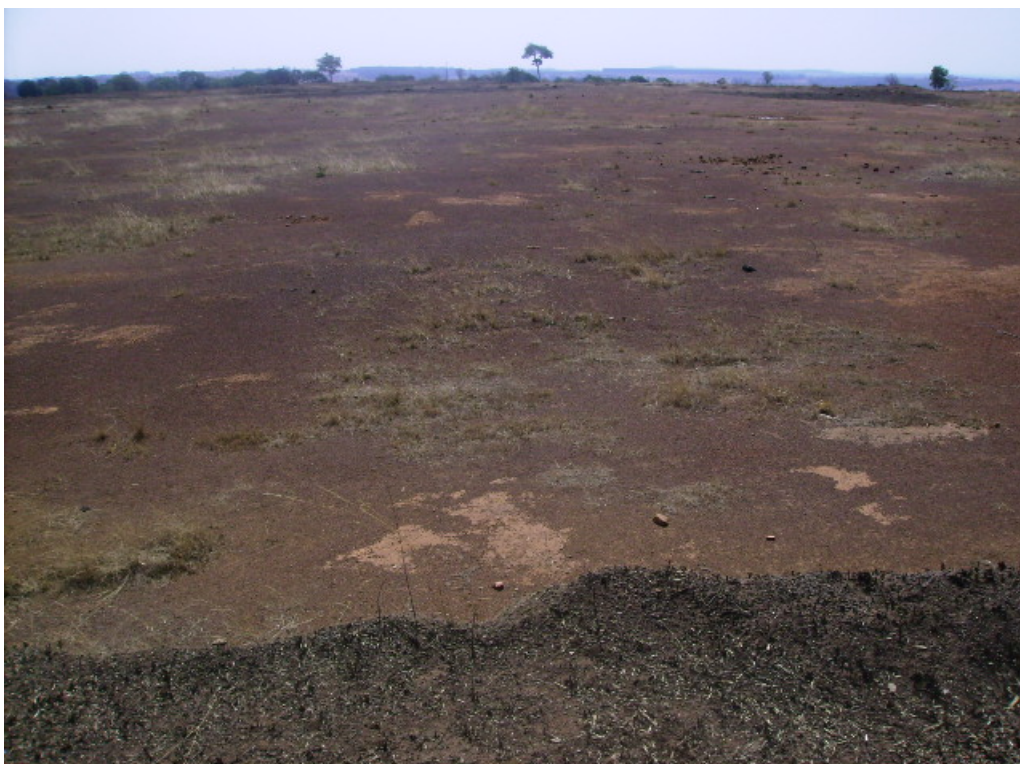
**Figura 7.09: Cascalheira abandonada às margens da estrada municipal que liga a BR-060 à GO-106. Destaque para o relevo plano desenvolvido sobre os xistos do Araxá.**

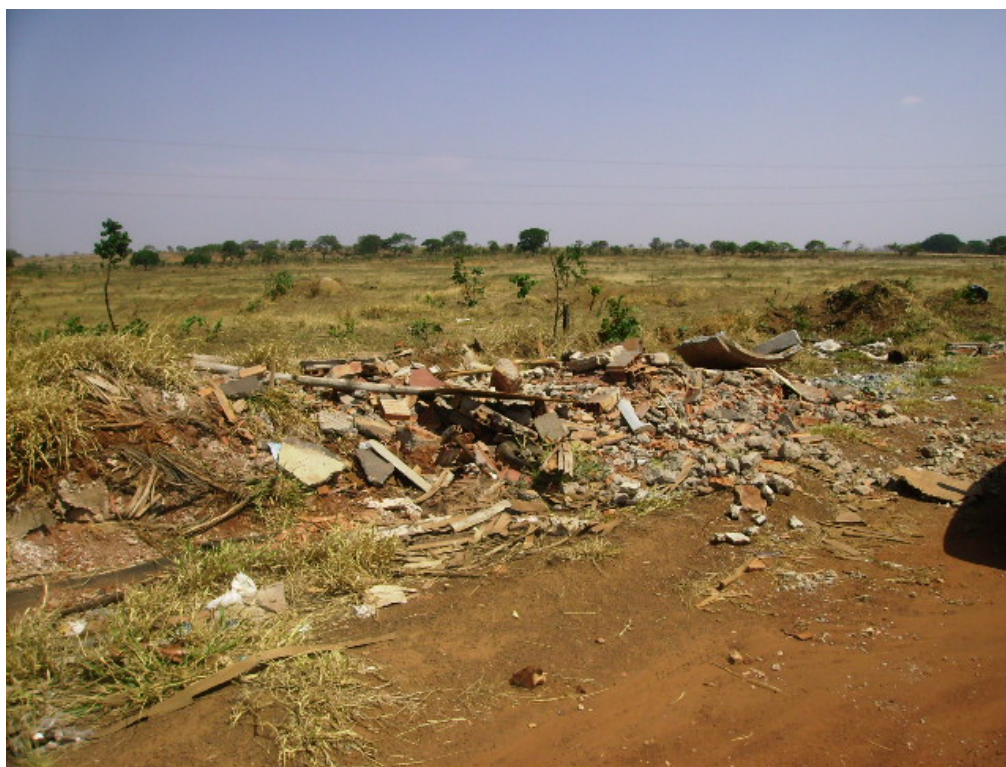
**Figura 7.10: Deposição de entulho situada nas margens da estrada municipal que liga a BR-060 à GO-106. A área apresenta relevo plano, com declividades próximas de zero.**

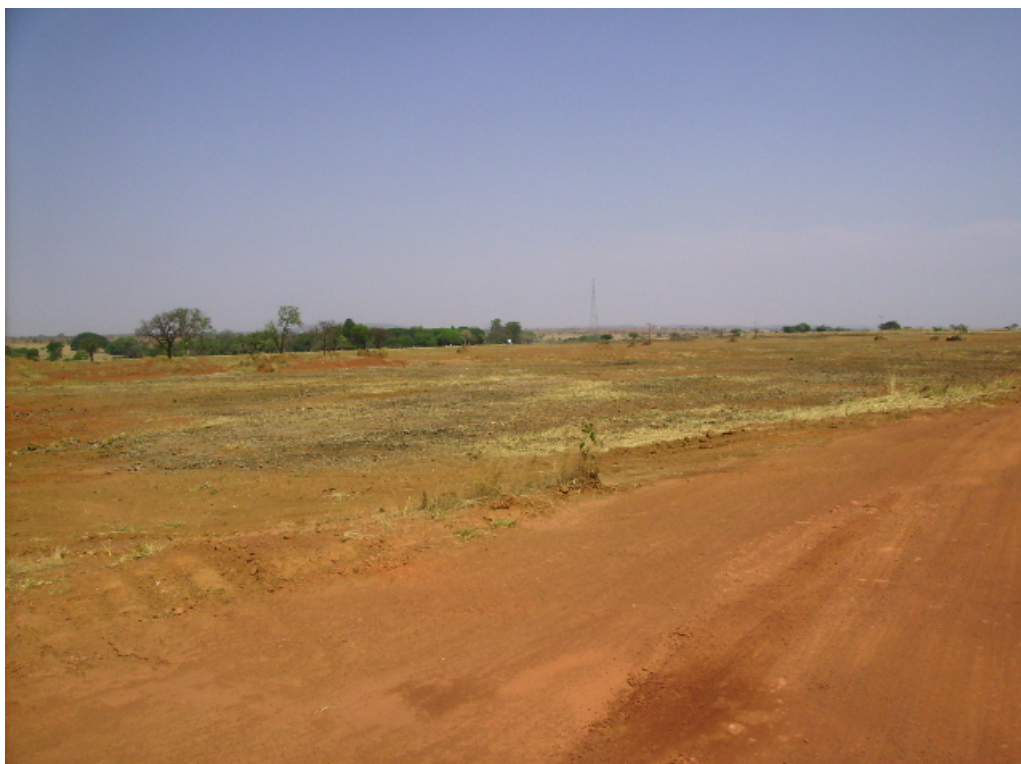
**Figura 7.11: Depósito de lodo da ETE Hélio Seixo de Brito, situado nas margens da estrada municipal que liga a BR-060 à GO-106.**

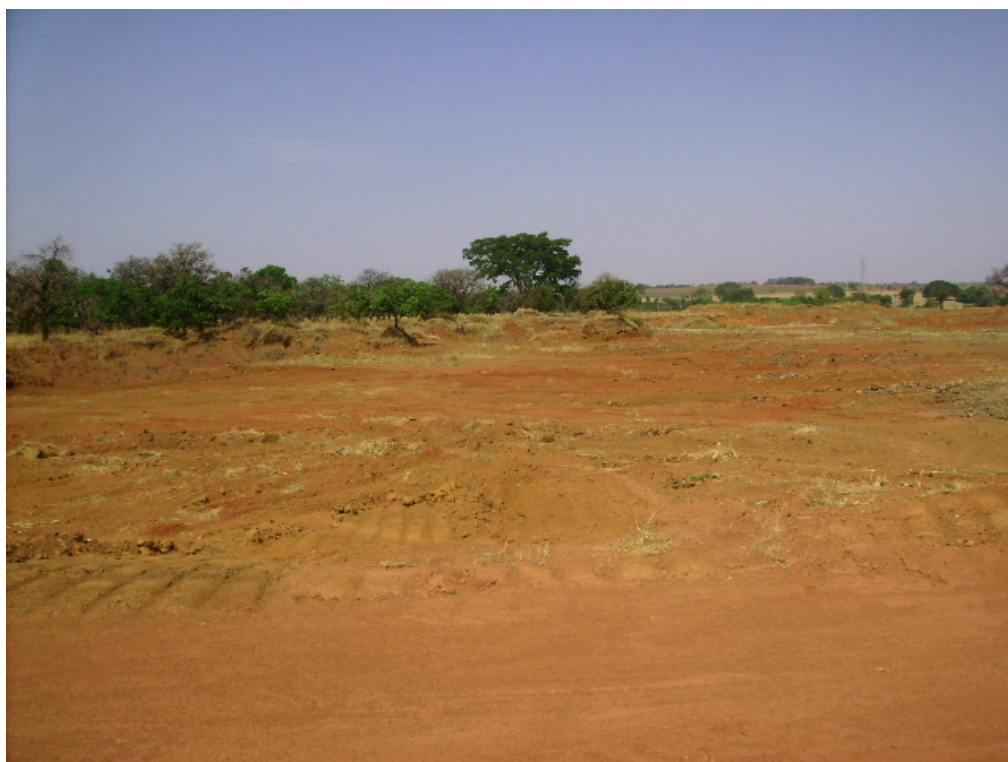
**Figura 7.12: Depósito de lodo da ETE Hélio Seixo de Brito, situado nas margens da estrada municipal que liga a BR-060 à GO-106. Destaque para o relevo tabular comum à área.**

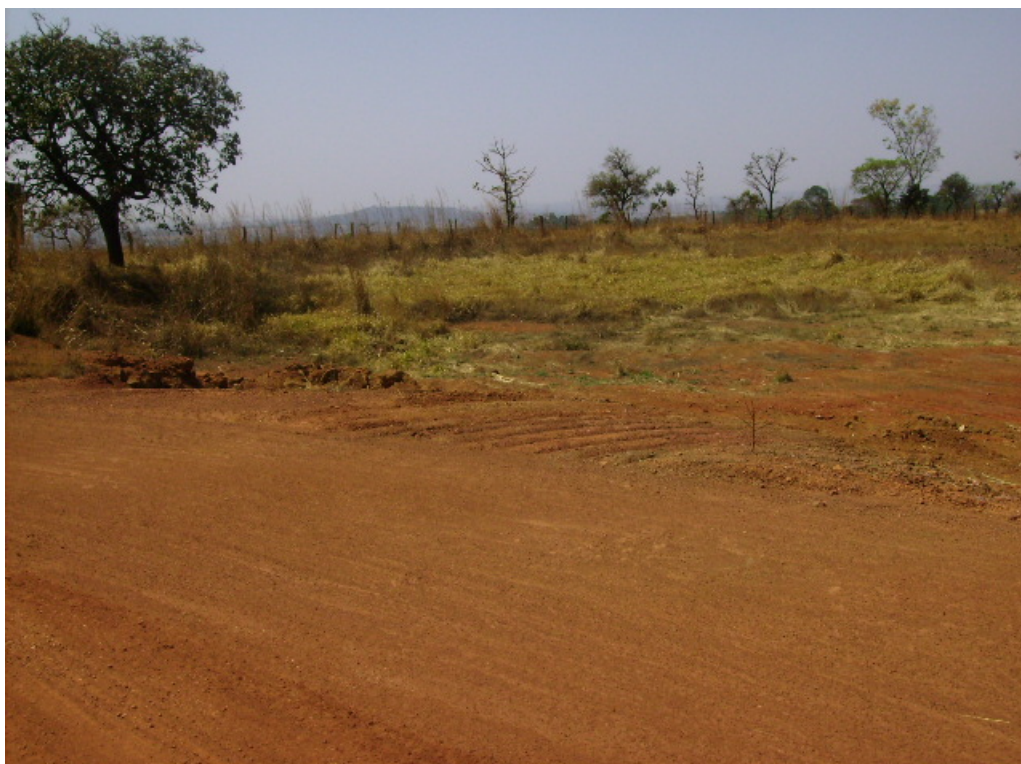
**Figura 7.13: Cascalheira abandonada situada nas margens da estrada municipal que liga BR-060 à GO-106.**

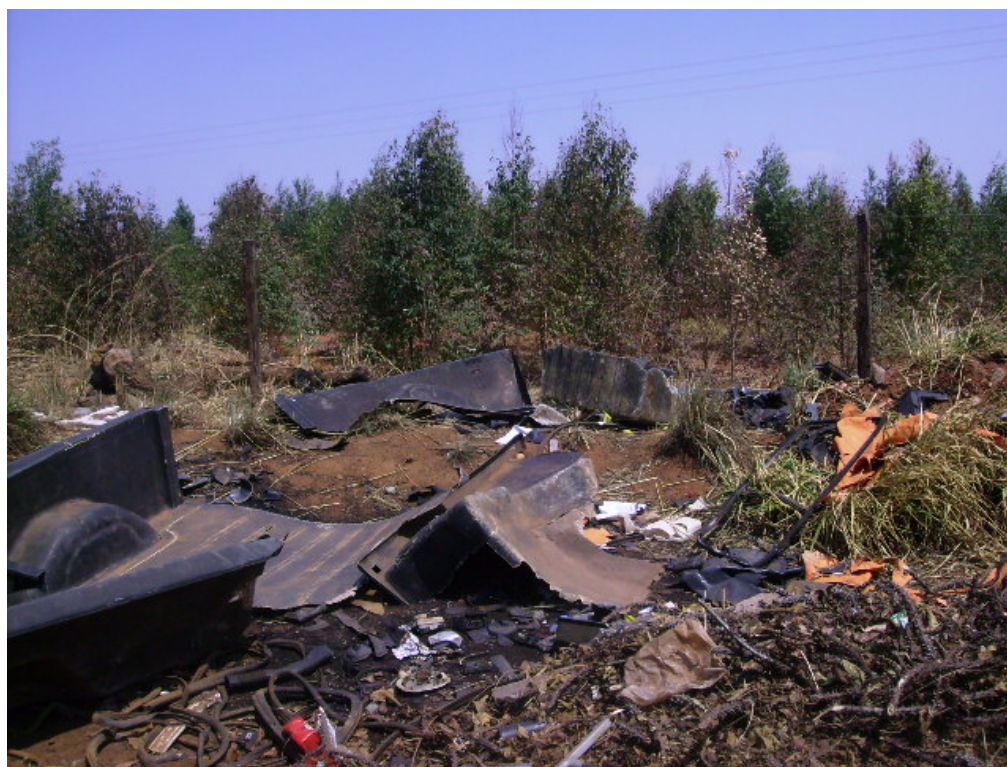
**Figura 7.14: Desmanche de veículos junto ao depósito de entulho situado nas margens da estrada municipal que liga a BR-060 à GO-106.**

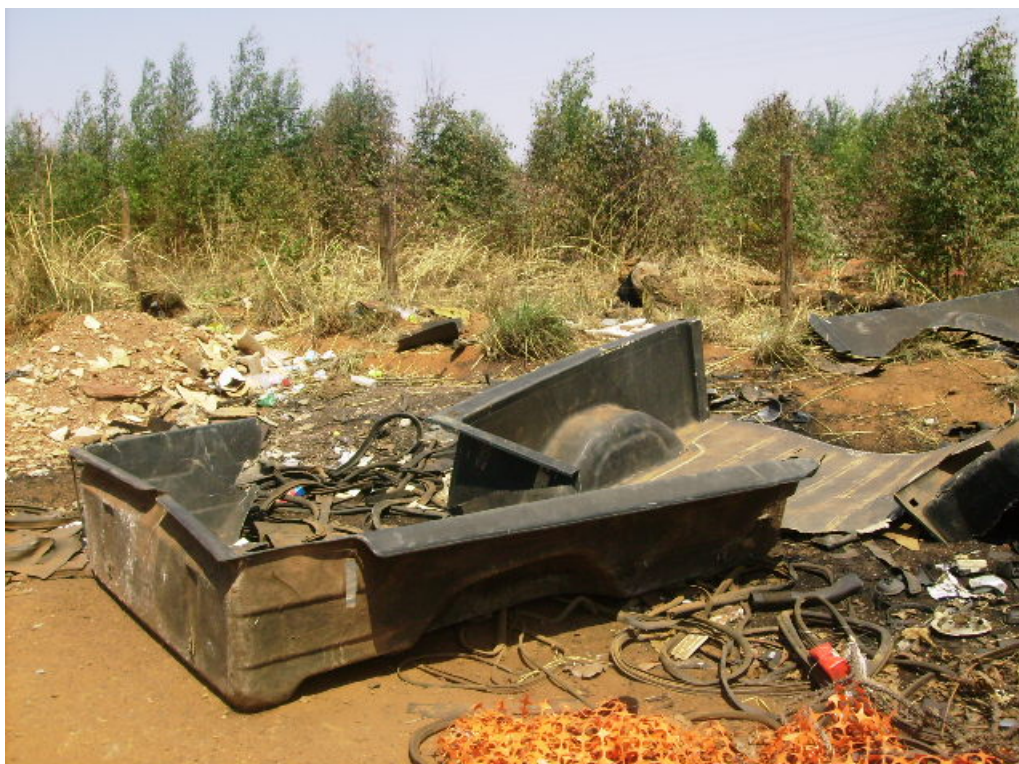
**Figura 7.15: Desmanche de veículos junto ao depósito de entulho situado nas margens da estrada municipal que liga a BR-060 à GO-106.**

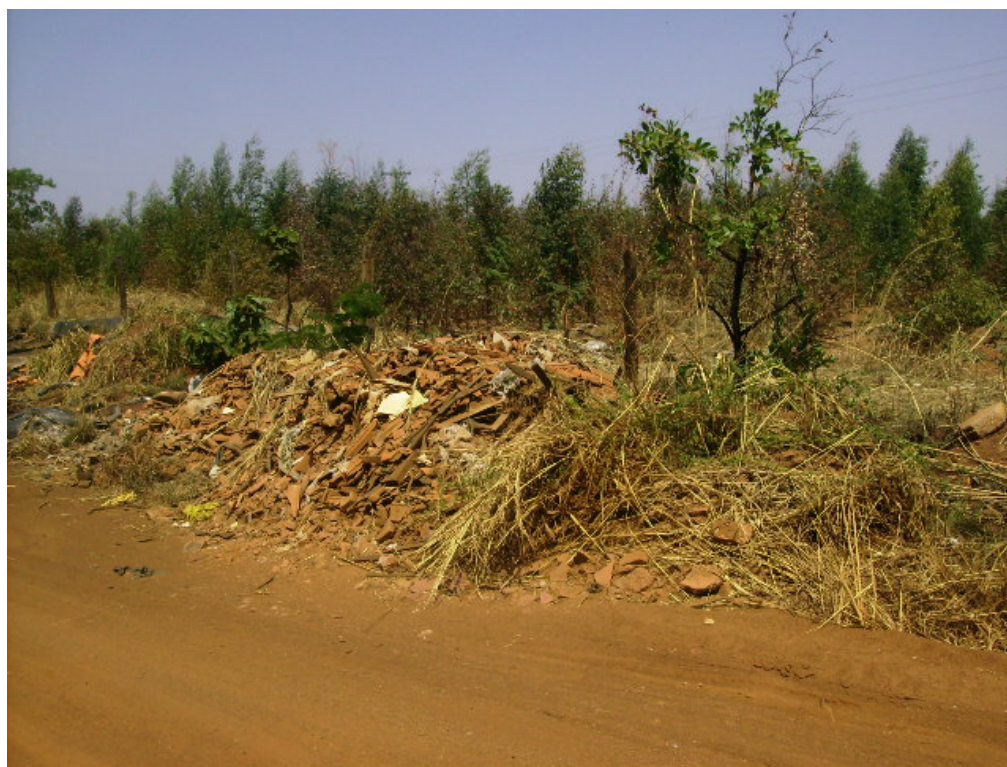
**Figura 7.16: Deposição de entulho situado nas margens da estrada municipal que liga a BR-060 à GO-106.**

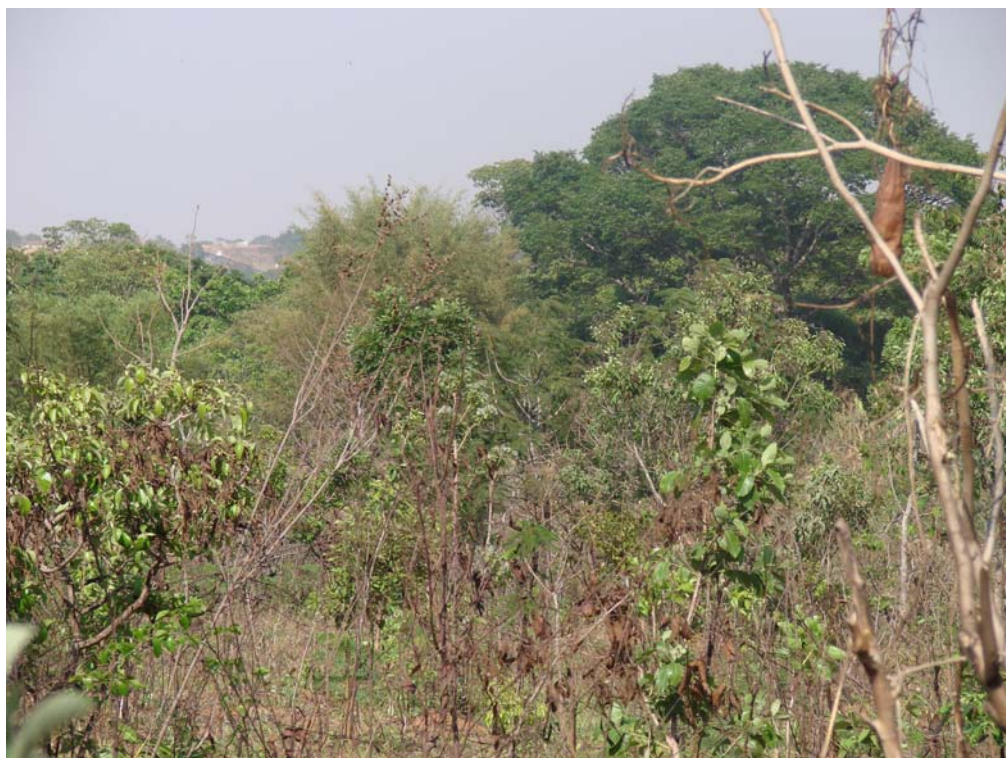
**Figura 7.17:** Faixa de transição entre *Mata de Galeria* e *Cerrado Sensu Stricto* na APP do Córrego Rodeio (DRD-02).

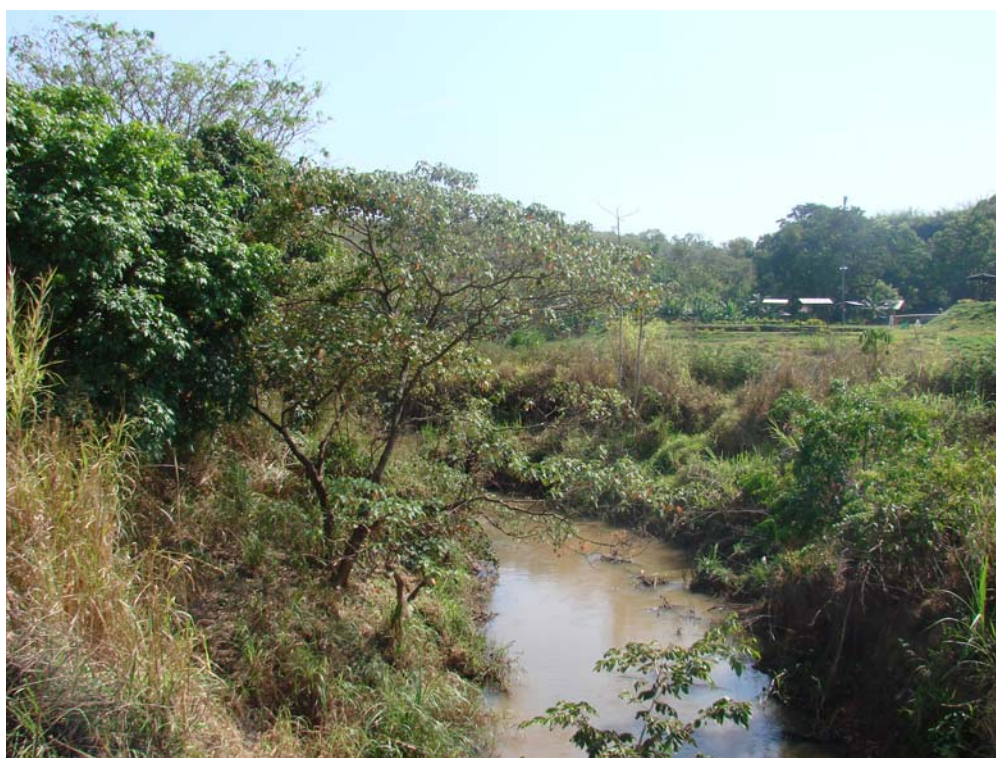
**Figura 7.18:** Imagem da APP do Córrego Dourados, onde a faixa de vegetação nativa da margem esquerda do mesmo é inexistente em alguns trechos (DRD-02).

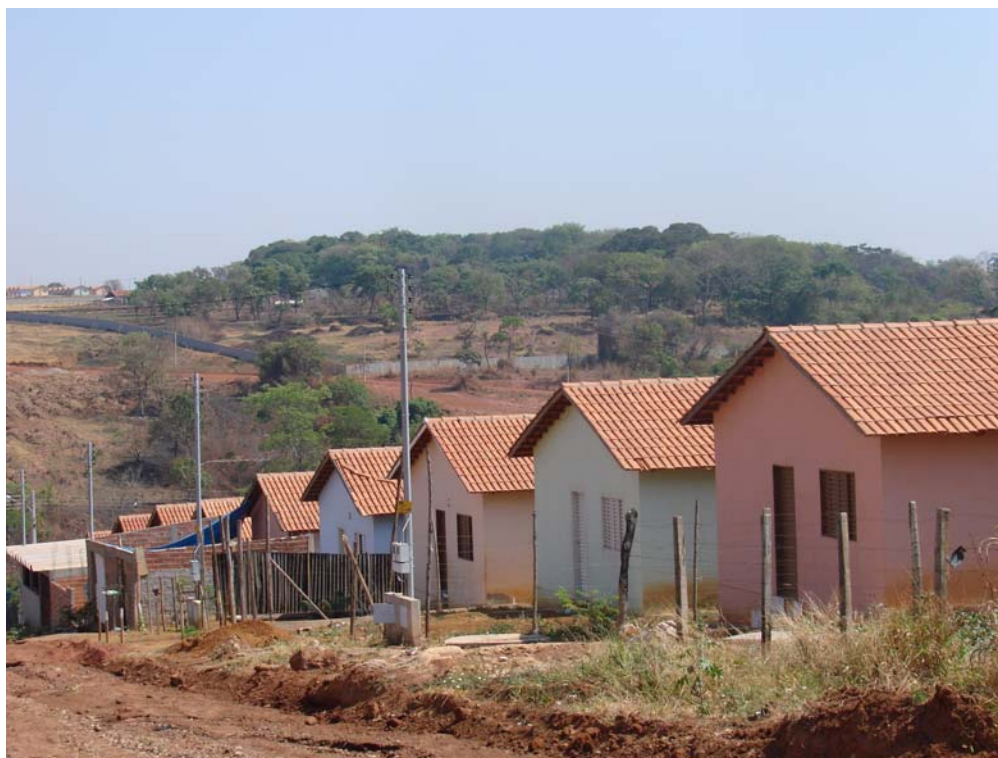
**Imagem 7.19: Imagens dos conflitos e pressões do Setor Itaipu e Residencial Real Conquista sobre a vegetação de um fragmento de Mata Seca (DRD-265)**

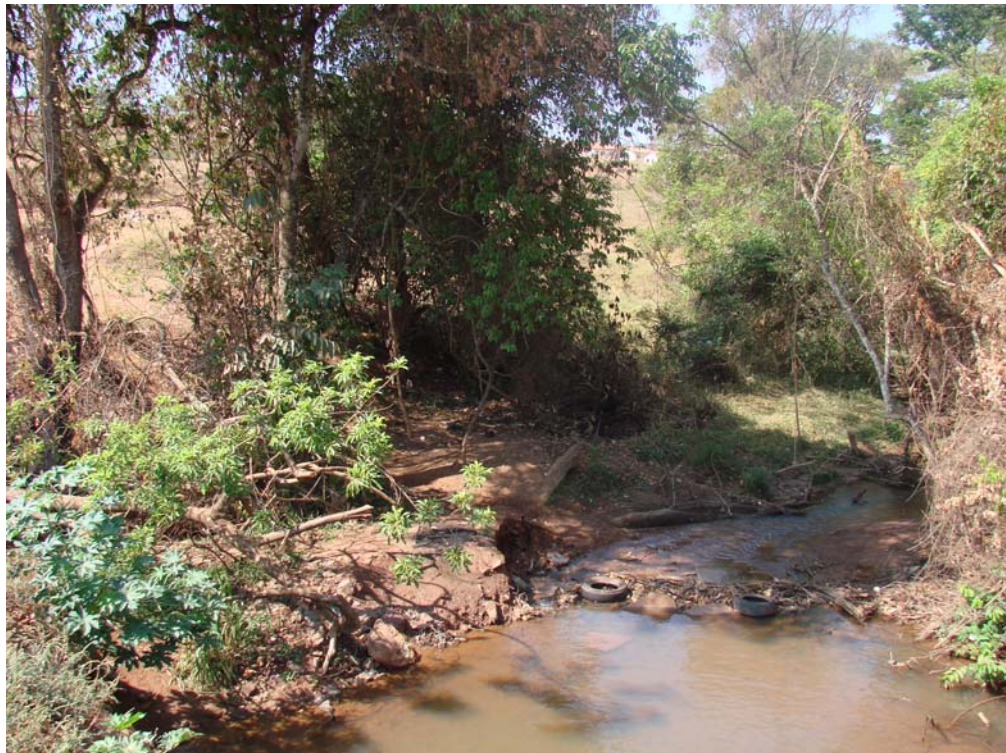
**Figura 7.20: Imagem da APP do Córrego Baliza, onde a vegetação nativa é inexistente em alguns pontos. Trata-se de uma área de pressão entre o Setor Itaipu e Residencial Real Conquista (DRD-263).**

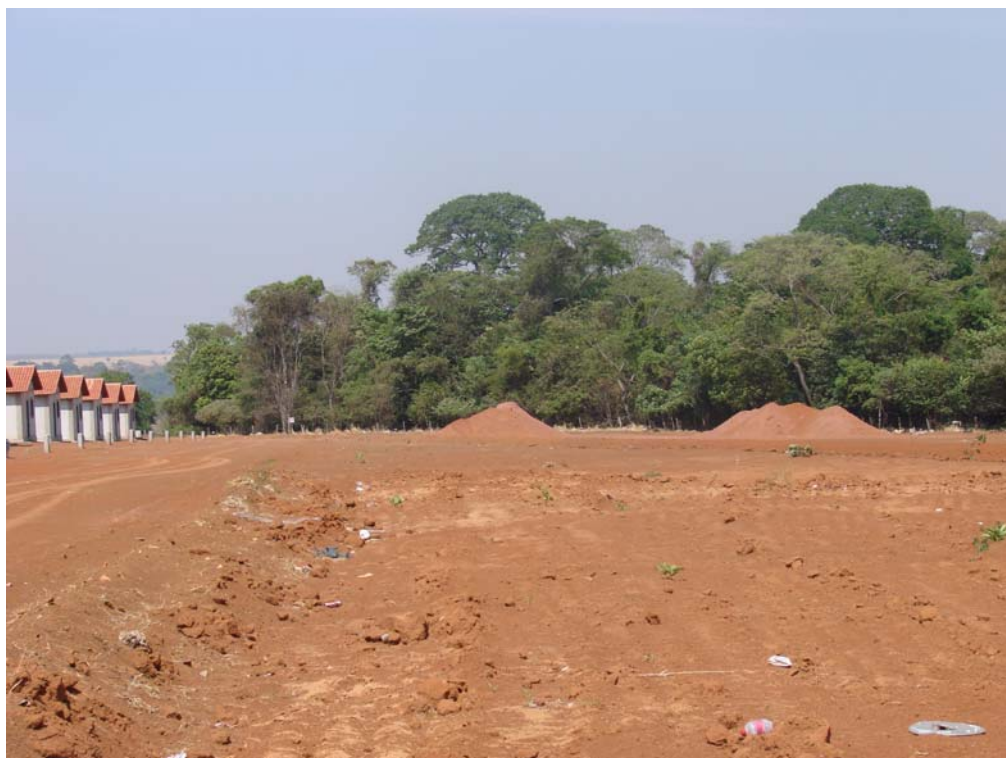
**Figura 7.21:** Imagem de um Cerradão localizado nas mediações do Residencial Real Conquista, onde o referido fragmento está unido por corredor ecológico, salvo as interrupções por pastagens, à APP do córrego Dourados (DRD-289).

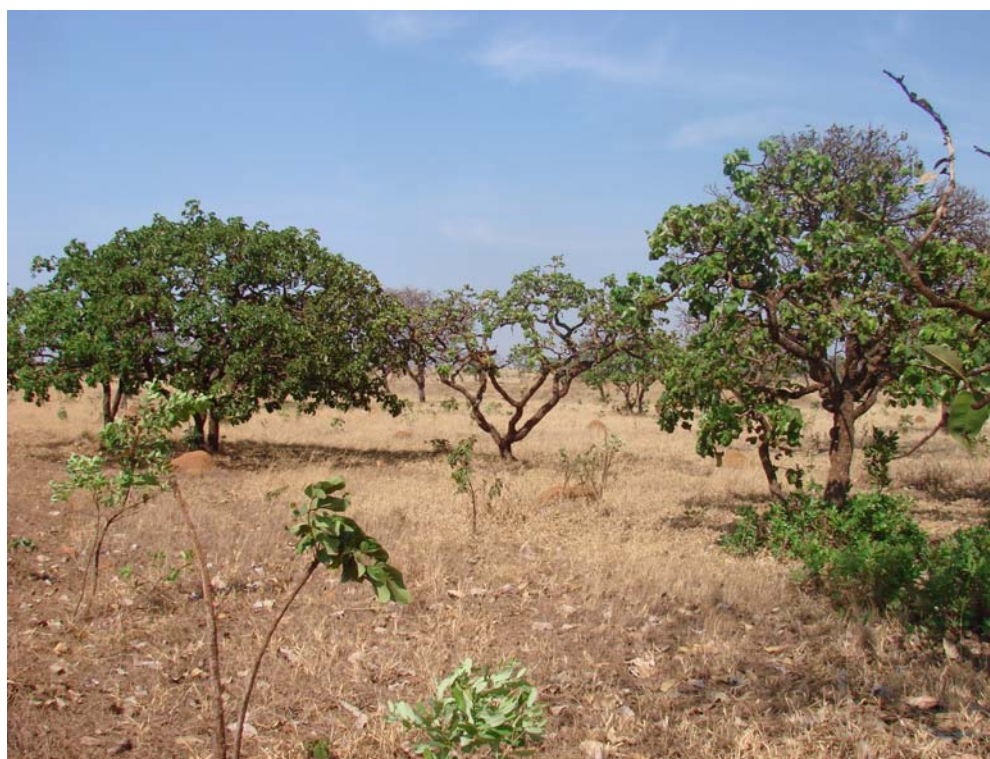
**Figura 7.22:** Imagem de exemplares arbóreos freqüentes nos Cerrados *Sensu Stricto* da Macrozona Rural do Alto Dourados, sendo a espécie *Caryocar brasiliense*. A área apresenta condições para sistemas agroflorestais com espécies nativas frutíferas (DRD-388).

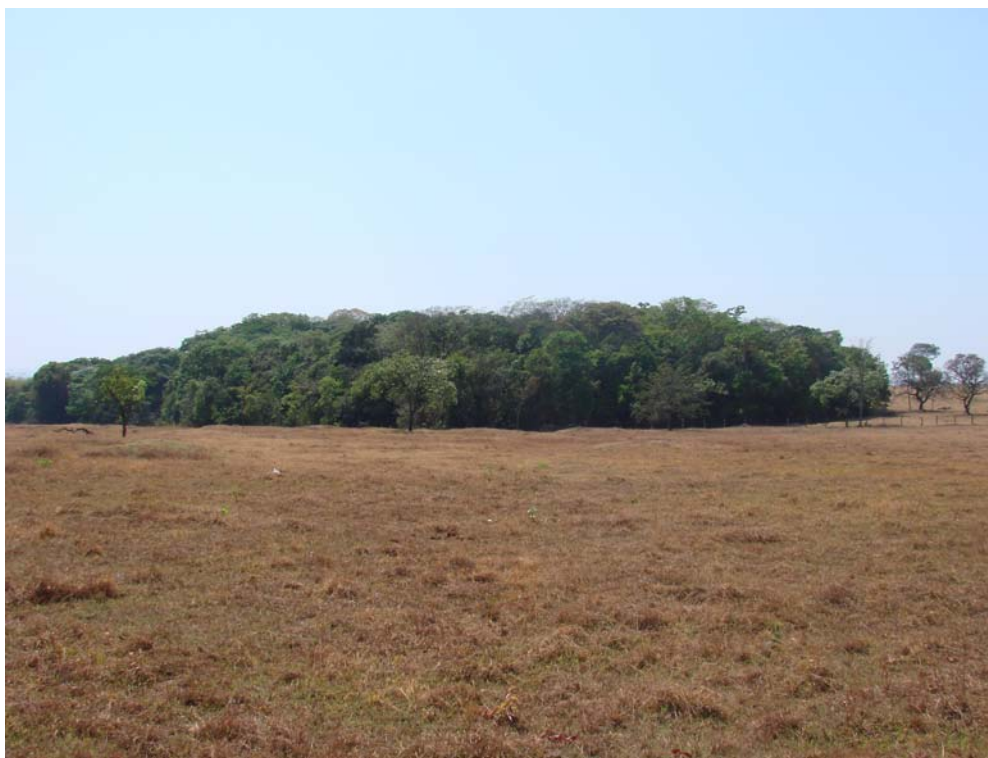
**Imagem 7.23: Imagem de uma Mata Seca em conflito com vasta área de pastagem (DRD-524).**

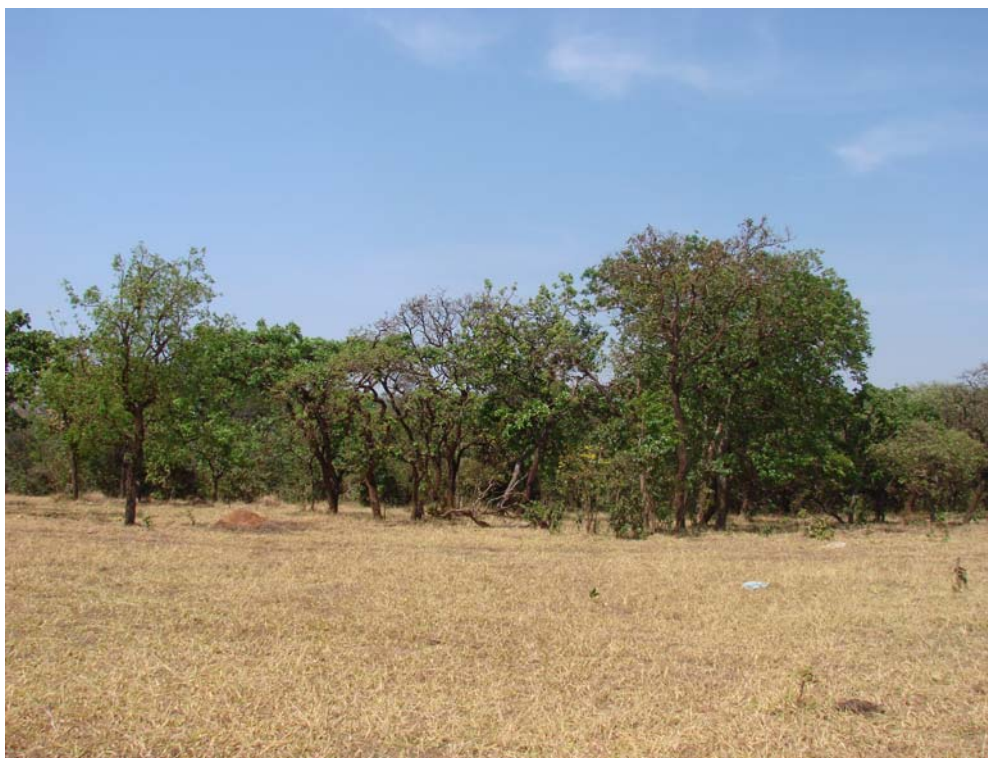
**Imagem 7.24: Imagem de um Cerrado *Sensu Stricto* na Macrozona Rural do Alto Dourados, sendo esta fitofisionomia bastante comum na região (DRD-536).**

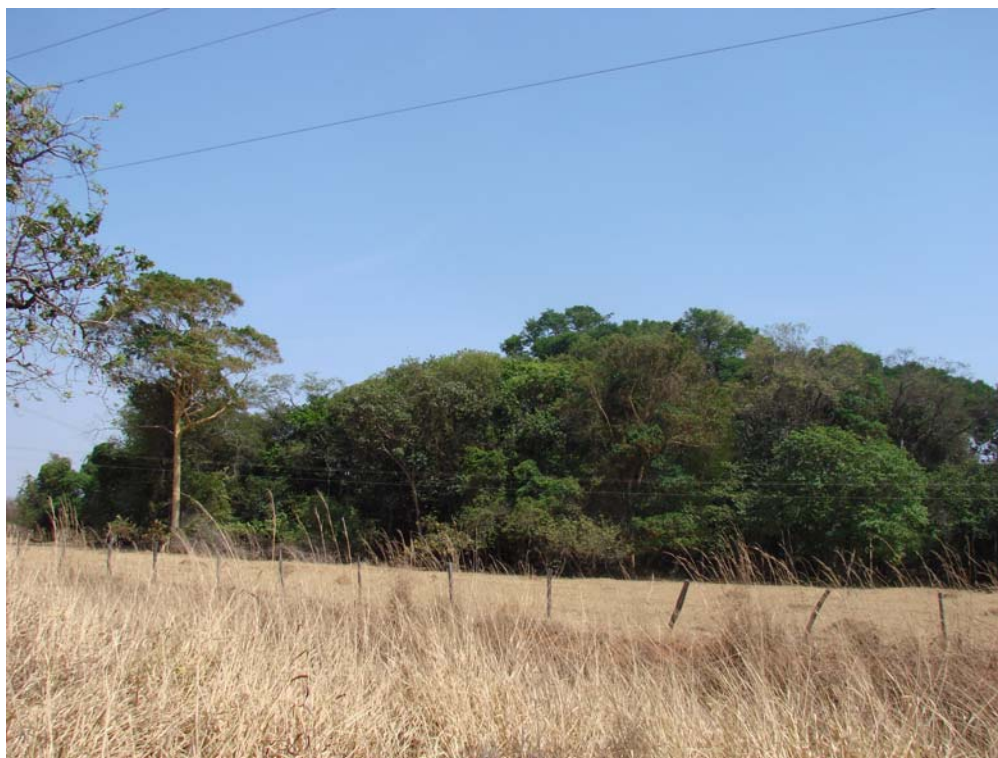
**Figura 7.25: Imagem de uma Mata Seca em conflito com pastagem e apresentando influência da Rodovia Federal BR-060 (DRD-640).**

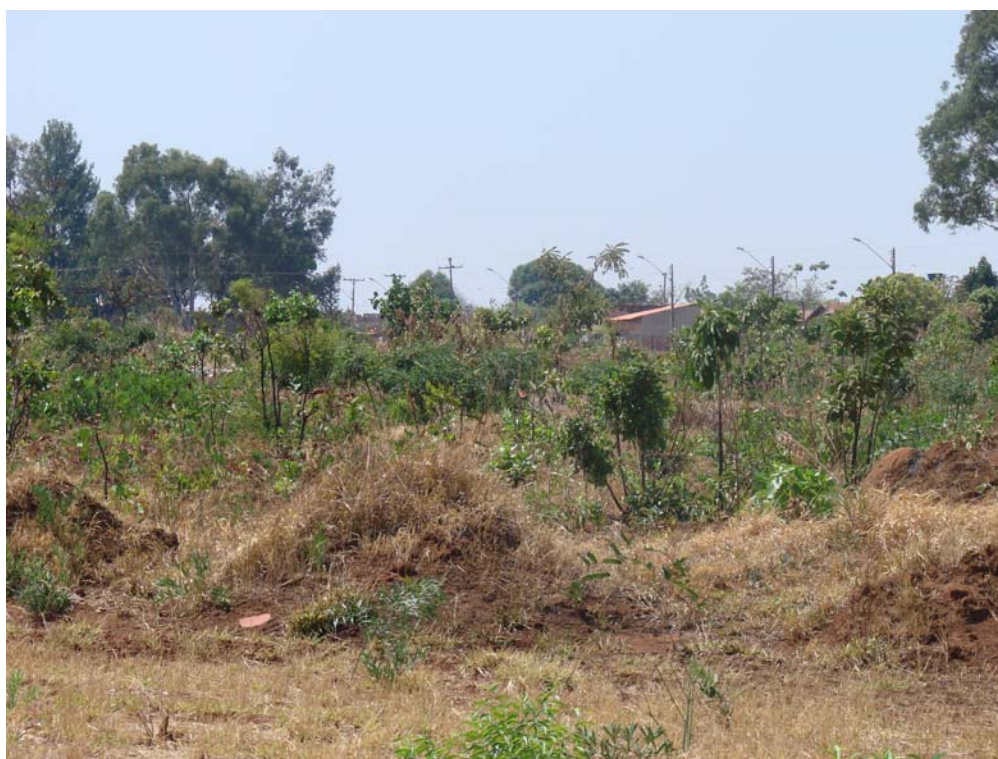
**Figura 7.26: Imagem de um Cerrado *Sensu Stricto* na Macrozona Rural do Alto Dourados em estágio de regeneração natural da vegetação (DRD-836).**

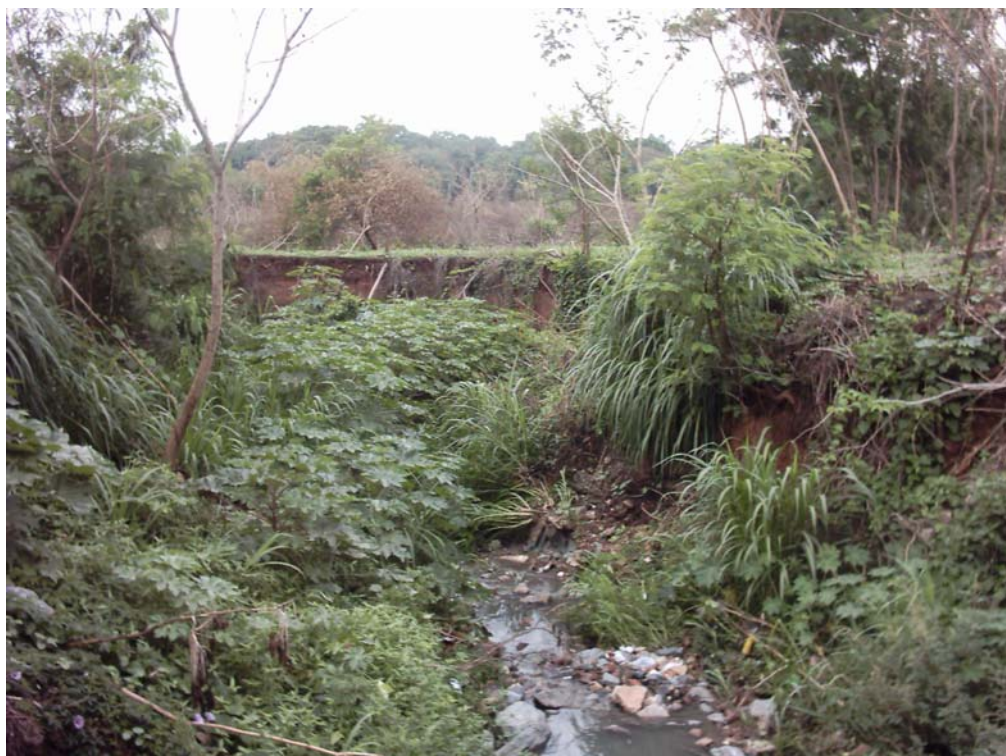
**Figura 8.01: Imagem de erosão pluvial observada no final da Rua 406, Setor Negrão de Lima.**

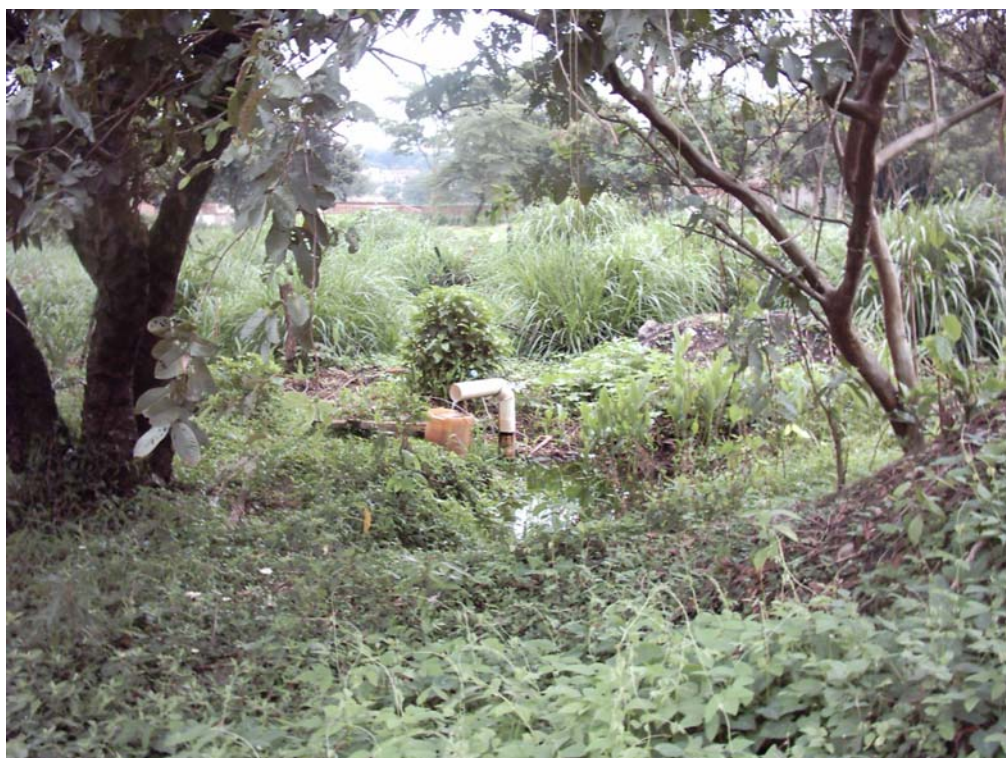
**Figura 8.02: Imagem de uma fonte situada a 50 m leste do ponto anterior, aproveitada para abastecimento local.**

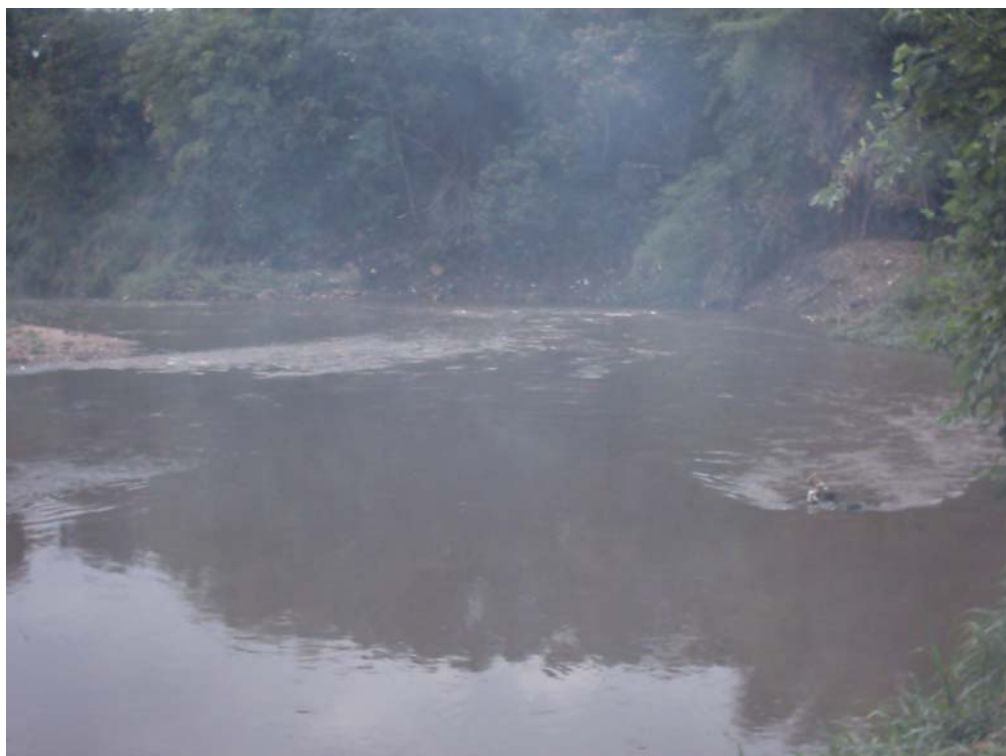
**Figura 8.03: Imagem do Rio Meia Ponte na região da Vila Coronel Cosme.**

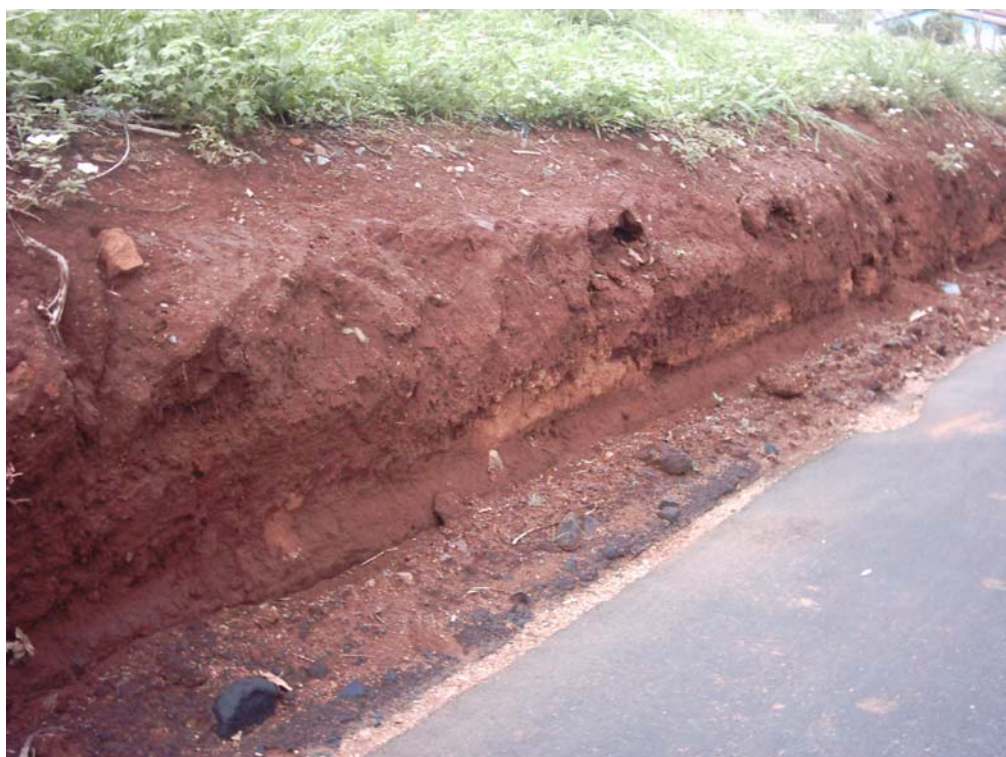
**Figura 8.04: Latossolo vermelho derivado de granulito ortoderivado, observado próximo ao Clube da Organização Jaime Câmara, no final do Bairro Feliz.**

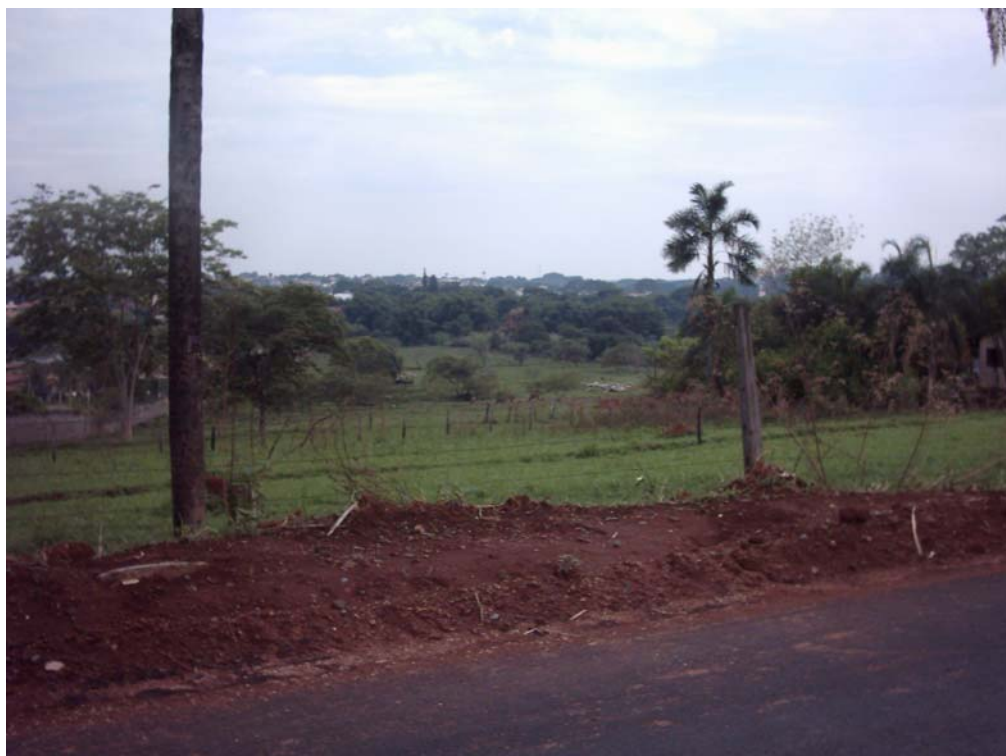
**Figura 8.05: Uma visão panorâmica do vale do Rio Meia Ponte, entre o Bairro Feliz e o Setor Jaó.**

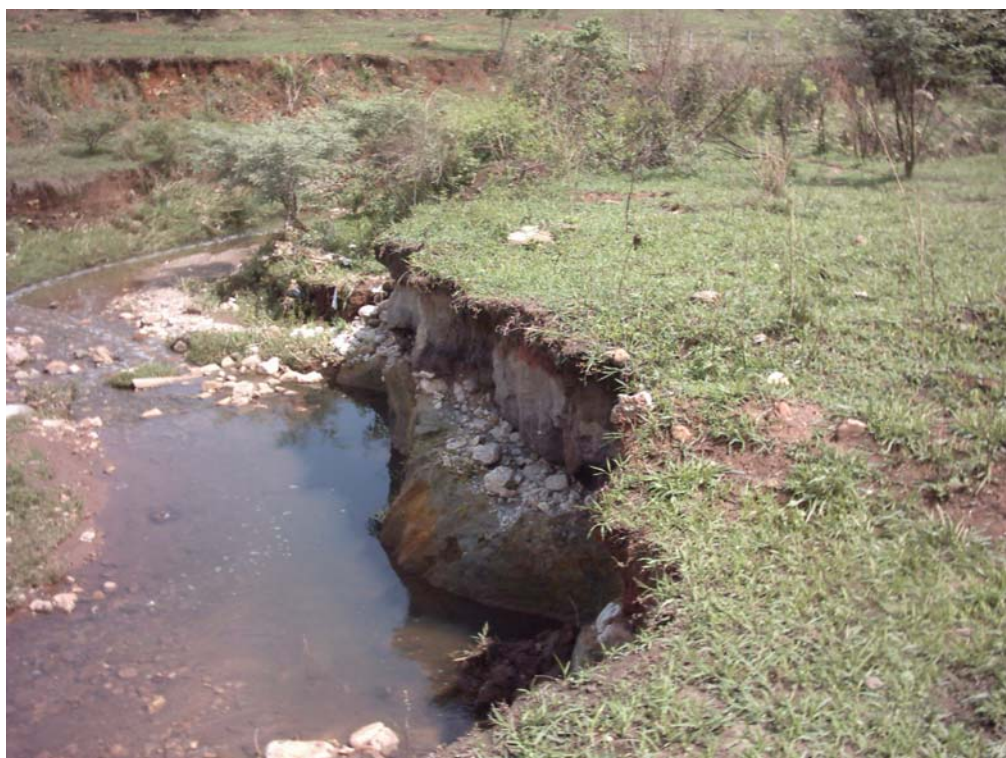
**Figura 8.06: Processo erosivo por solapamento das margens do Córrego Palmito próximo à sua foz no Rio Meia Ponte. No local ocorre afloramento de gnaiss granulítico.**

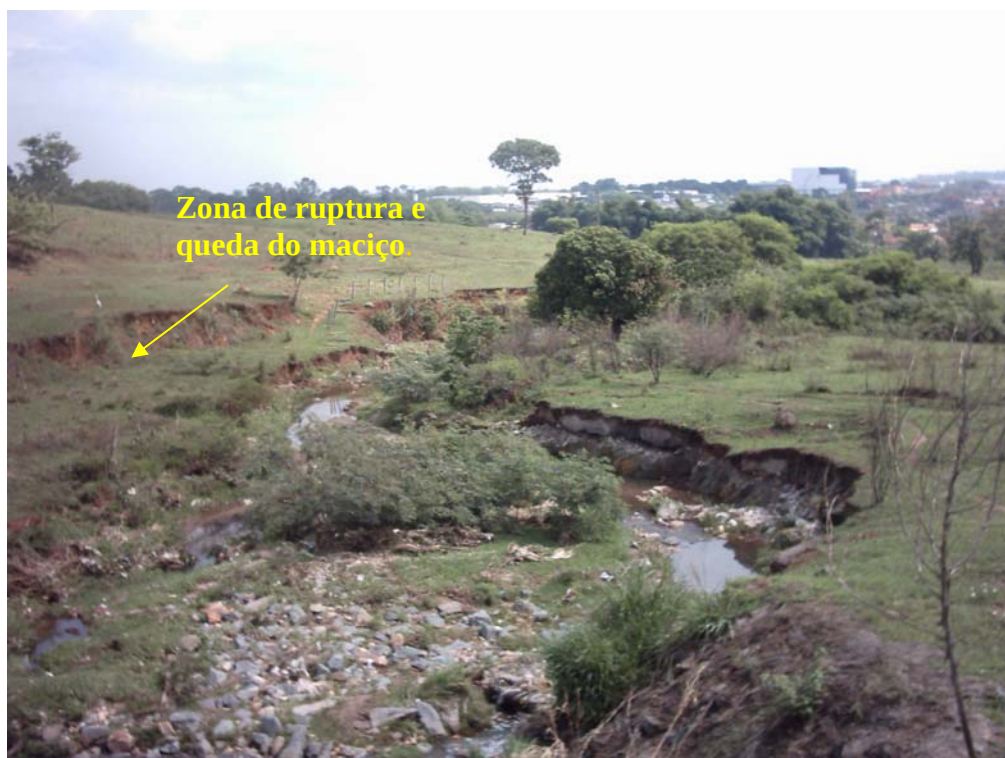
**Figura 8.07:** Uma visão panorâmica do mesmo local, de sul para norte, observando-se alguns trechos com ruptura e queda do maciço.

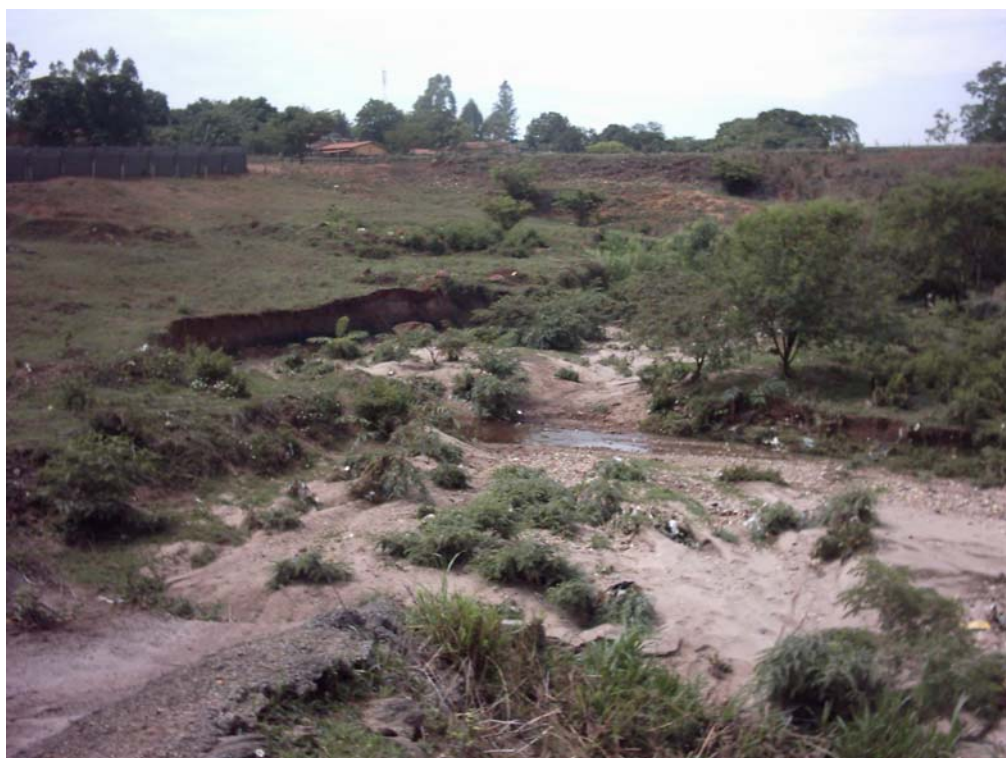
**Figura 8.08:** Vista do mesmo local de norte para sul, tendo ao fundo a Vila Moraes. Neste trecho se observa o processo de assoreamento do Córrego Palmito.

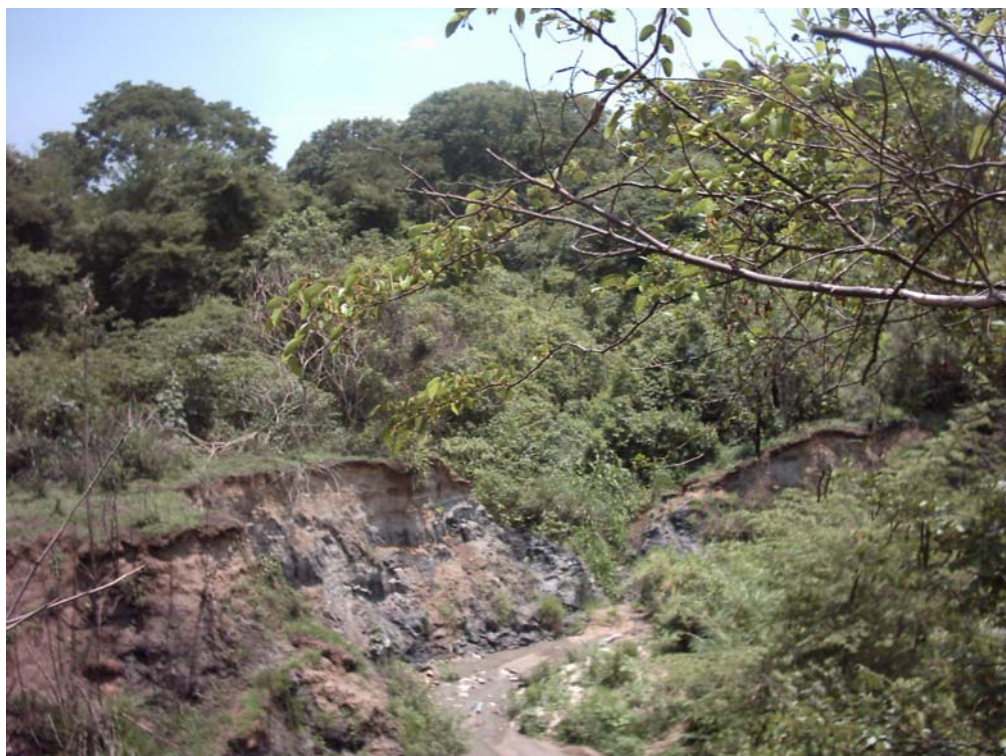
**Figura 8.09: Imagem da erosão por solapamento do Córrego Retirinho, no Setor de Chácaras Pedroso, a jusante da área da Cooperativa de Reciclagem de Lixo (COOPREC).**

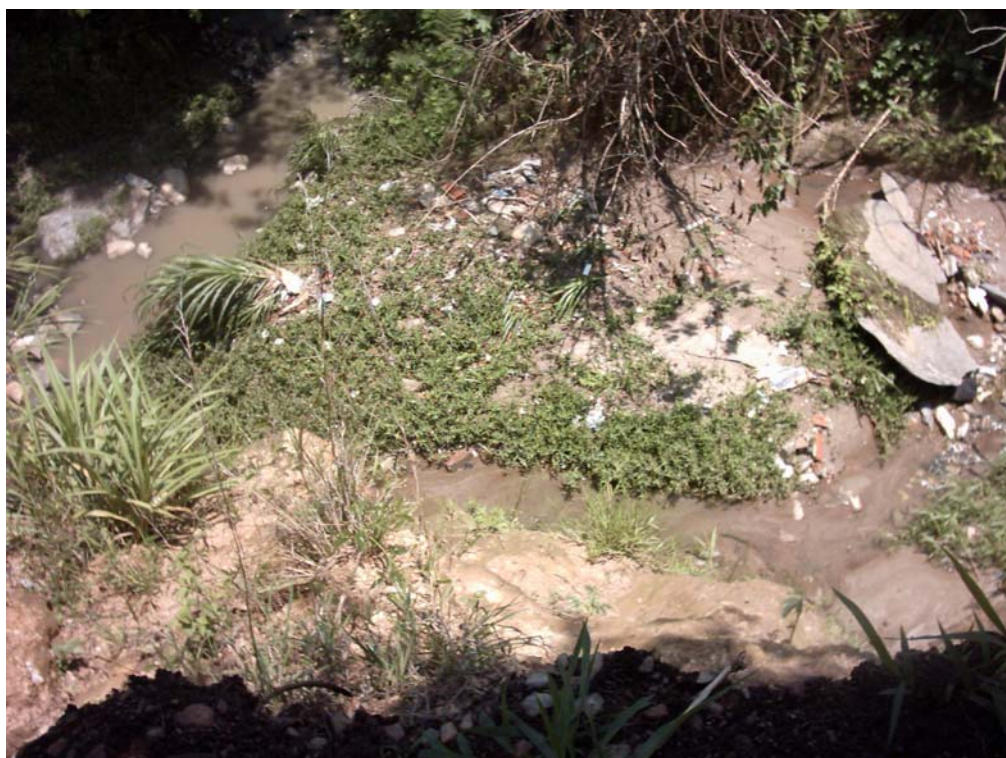
**Figura 8.10: Imagem do encontro das águas do Córrego Retirinho com a rede de esgotos.**
