# Revisão e Detalhamento da Carta de Risco do Município de Goiânia

**Volume II**

**Revisão e Detalhamento da Carta de Risco e Planejamento  
do meio Físico do Município de Goiânia**  
**Volume II**

## **VI - RELATÓRIO SÍNTESE DA MACROZONA RURAL DO ALTO ANICUNS**

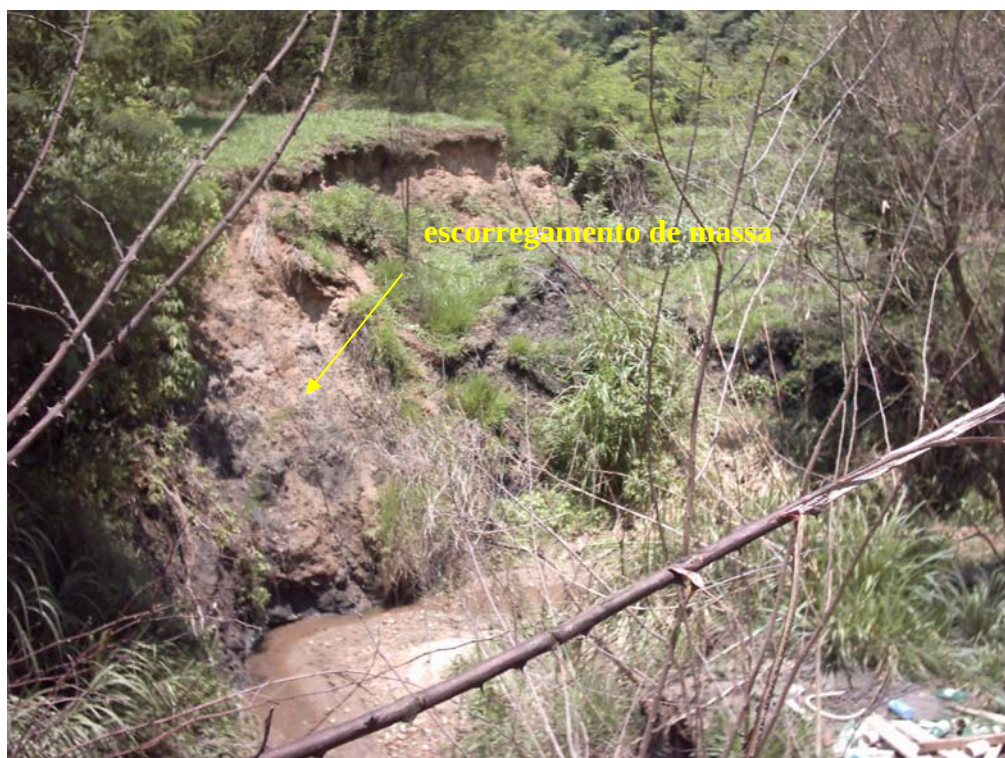
**Figura 8.11: Imagem de processo de escorregamento de massa observado na erosão do Córrego Retirinho.**

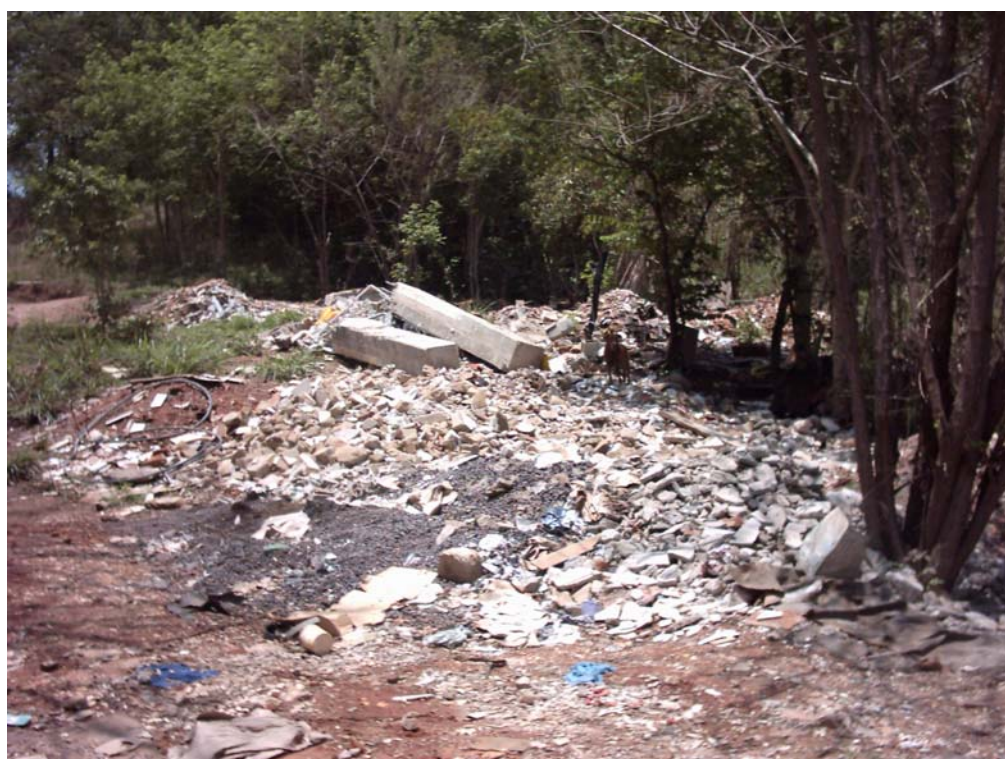
**Figura 8.12: Depósito de entulho da construção civil utilizado para conter o processo erosivo do Córrego Retirinho, na região da Vila Pedroso.**

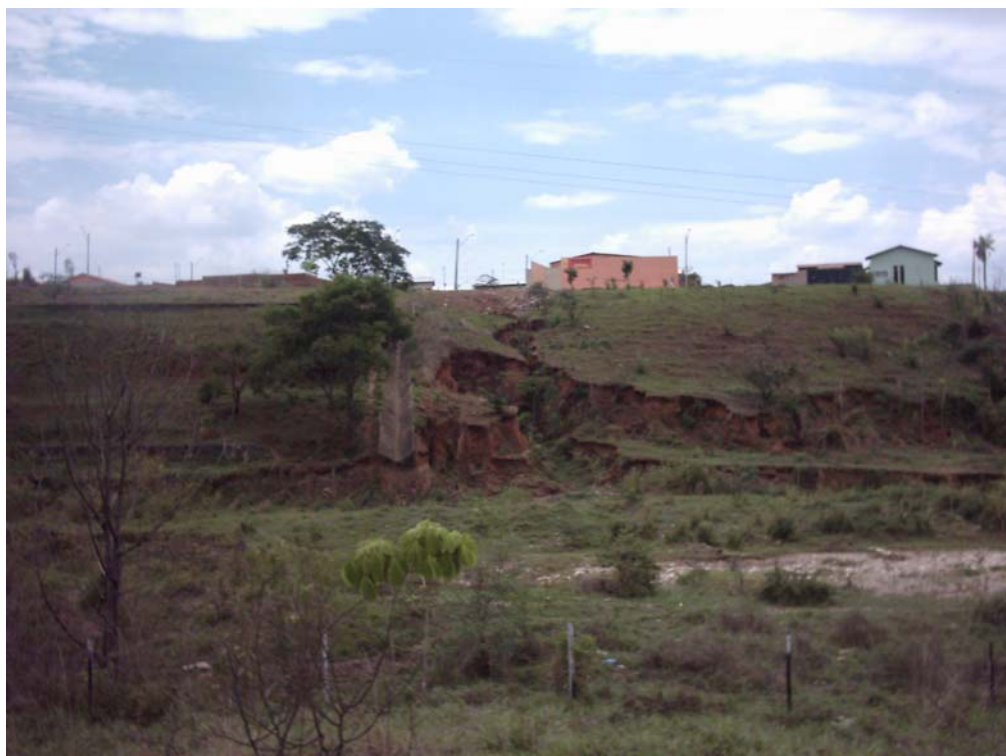
**Figura 8.13: Erosão por ravinamento das margens do Córrego Água Branca entre o Conjunto Aruanã II e o Jardim Califórnia.**

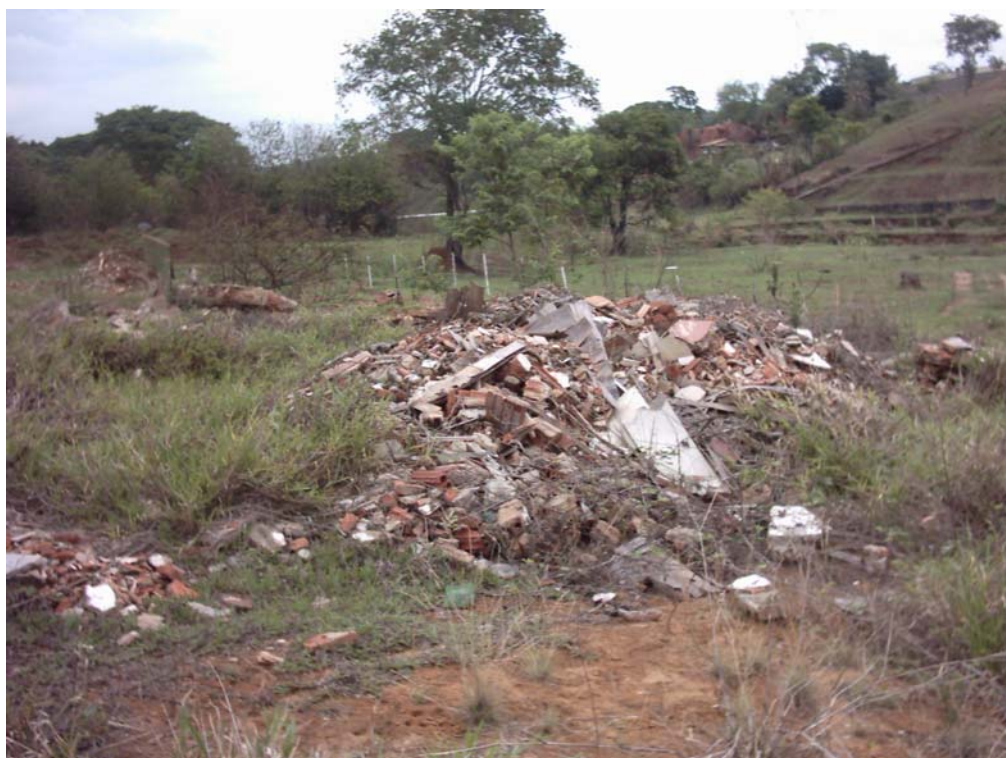
**Figura 8.14: Ponto de deposição clandestina de entulho cadastrado nas margens do Córrego Água Branca, após o Conjunto Aruanã.**

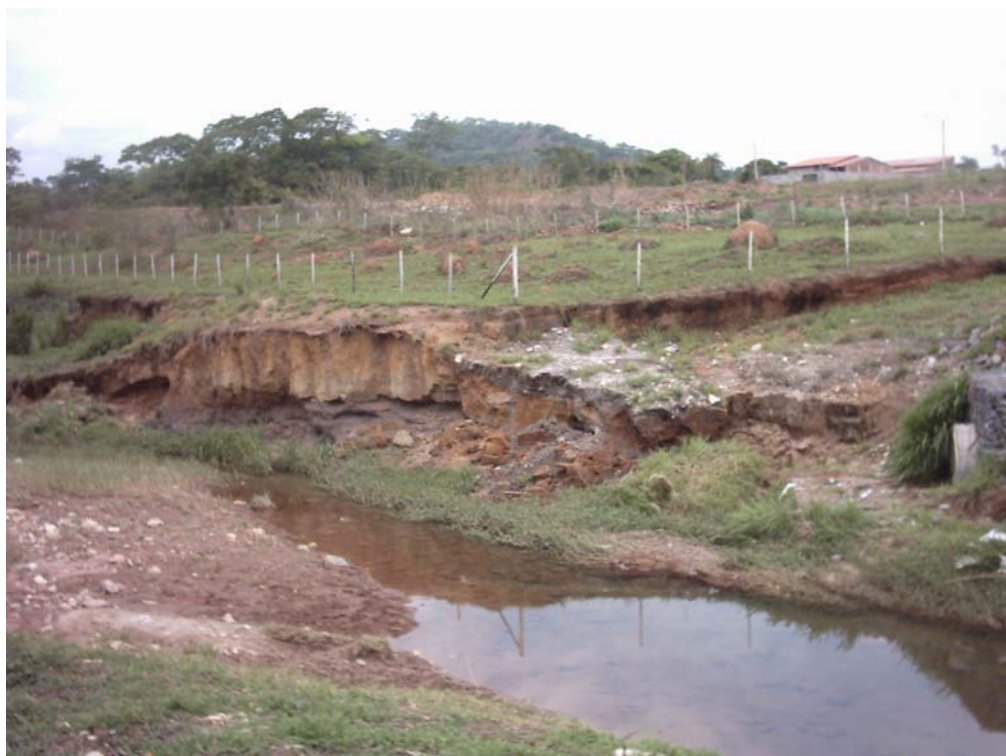
**Figura 8.15:** Erosão das margens do Córrego Água Branca, próxima a sua foz no Rio Meia Ponte. No alto da imagem uma elevação, testemunho do Planalto Rebaixado de Goiânia.

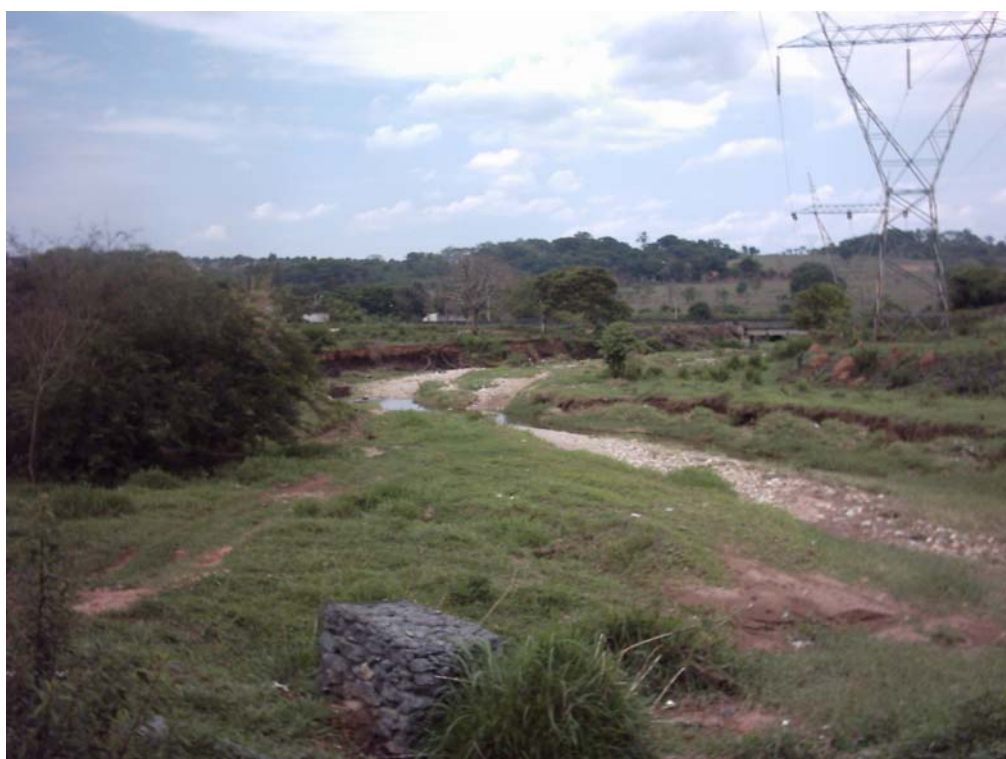
**Figura 8.16:** Uma vista panorâmica da erosão vista no ponto anterior, observando-se à direita, duas torres de transmissão de linha de alta tensão ameaçadas pelo processo erosivo. O local situa-se na região da Depressão do Rio Meia Ponte.

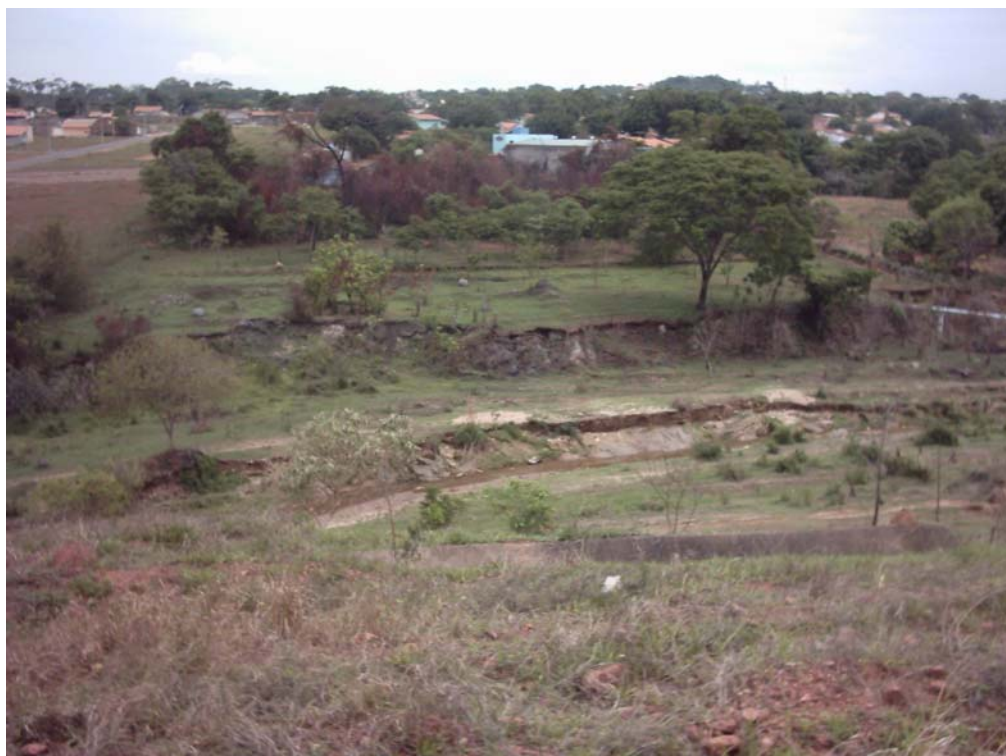
**Figura 8.17: Processo erosivo observado no Córrego Água Branca, na divisa do Conjunto Aruanã II e o Jardim Califórnia.**

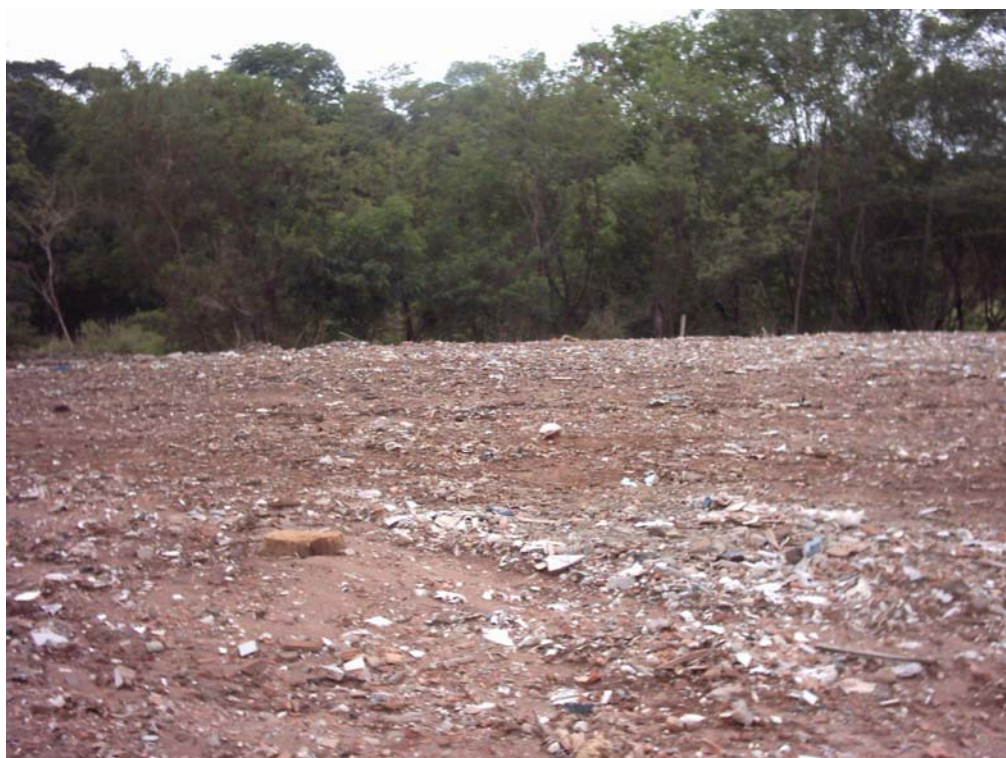
**Figura 8.18: Entulho de materiais de construção civil lançado para conter erosão em frente à Chácara 35, da Rua Bogotá, Jardim Novo Mundo.**

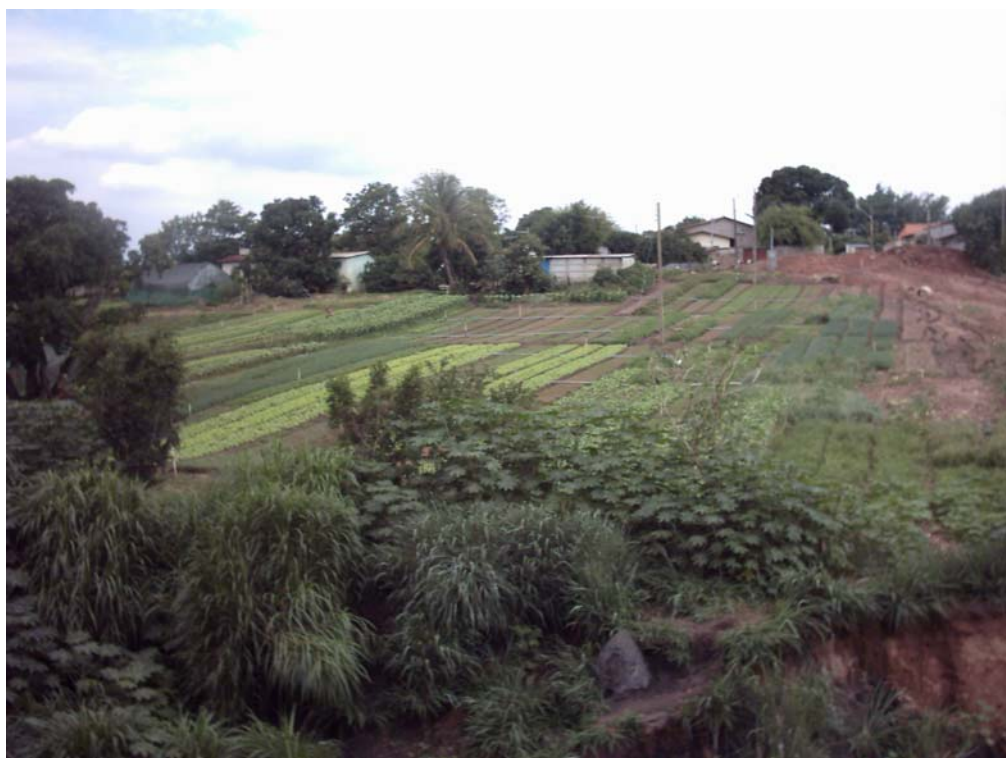
**Figura 8.20: Plantação de hortaliças na encosta do vale do Córrego Água Branca, no Jardim Novo Mundo, regada, provavelmente, com as águas poluídas do manancial.**

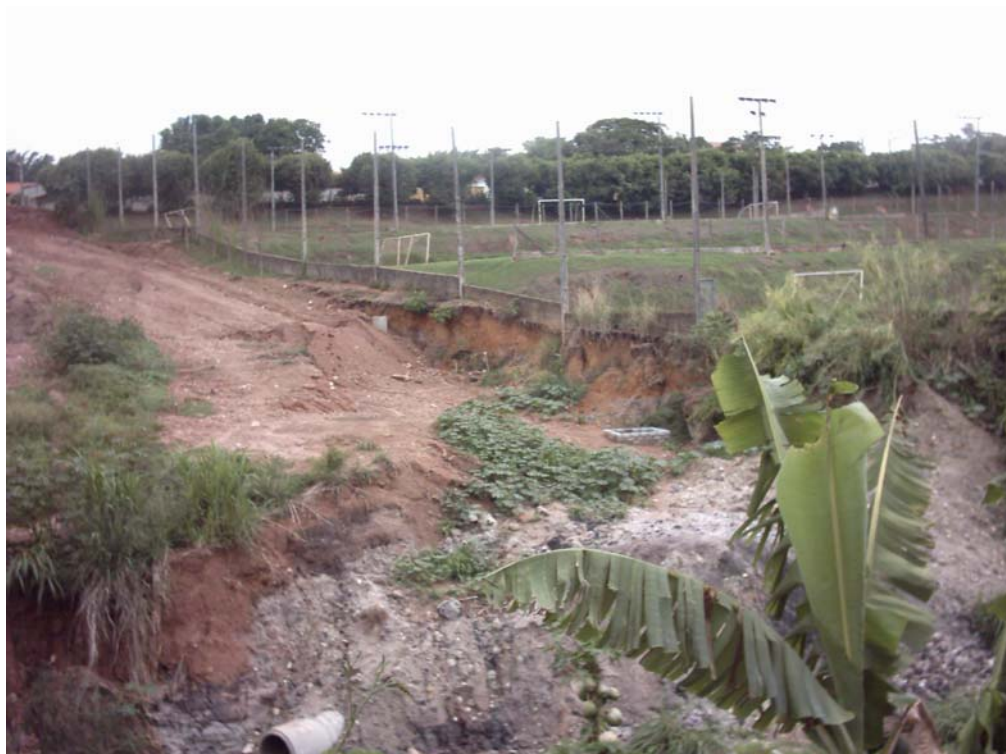
**Figura 8.21:** Continuação da imagem anterior, tomada da Rua Uruguai, Jardim Novo Mundo, onde se observa processo erosivo por ravinamento na margem do Córrego Água Branca.

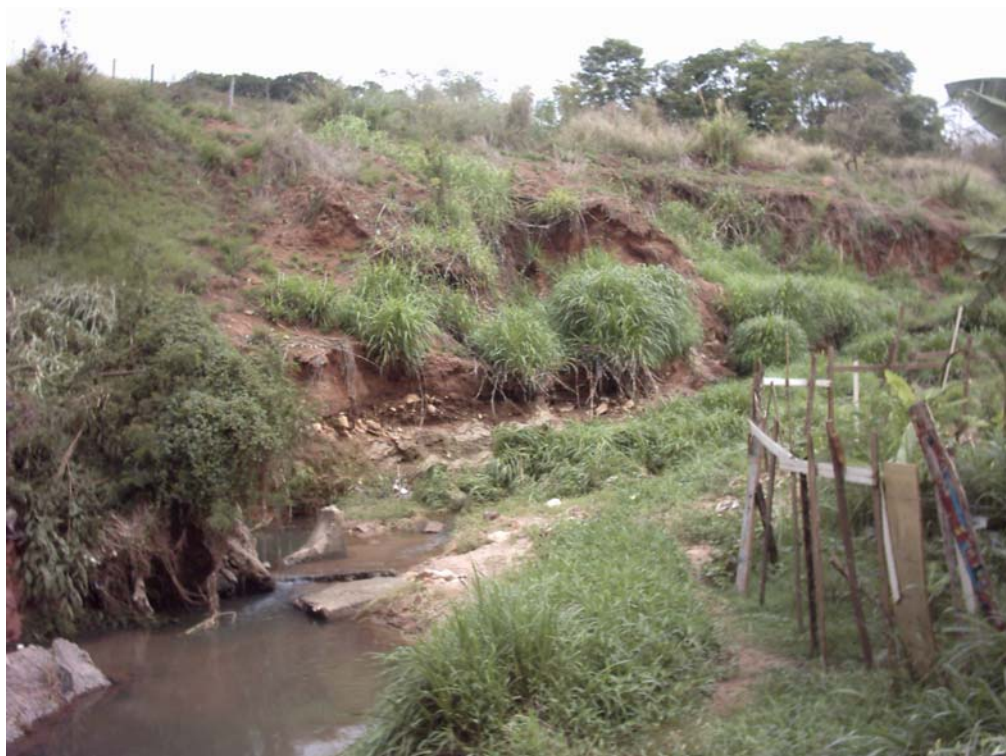
**Figura 8.22:** Erosão por solapamento da margem do Córrego Água Branca, observado no final da Rua Uruguai.

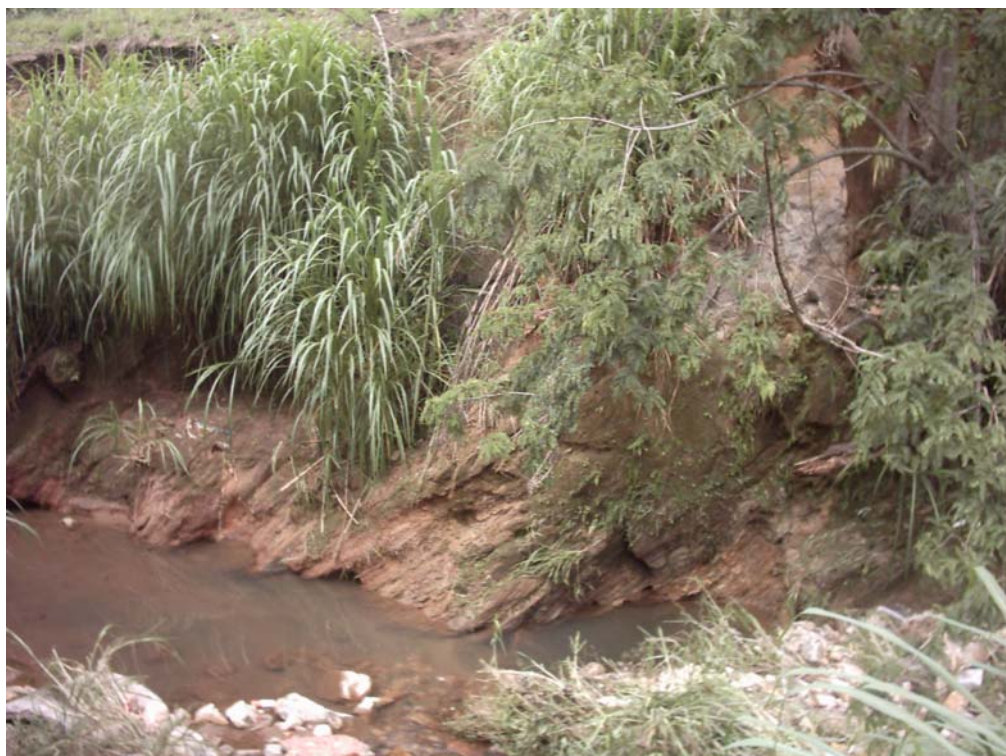
**Figura 8.23: Afloramento de micaxisto alterado, observado em erosão no Córrego Água Branca, no final da Rua Uruguai.**

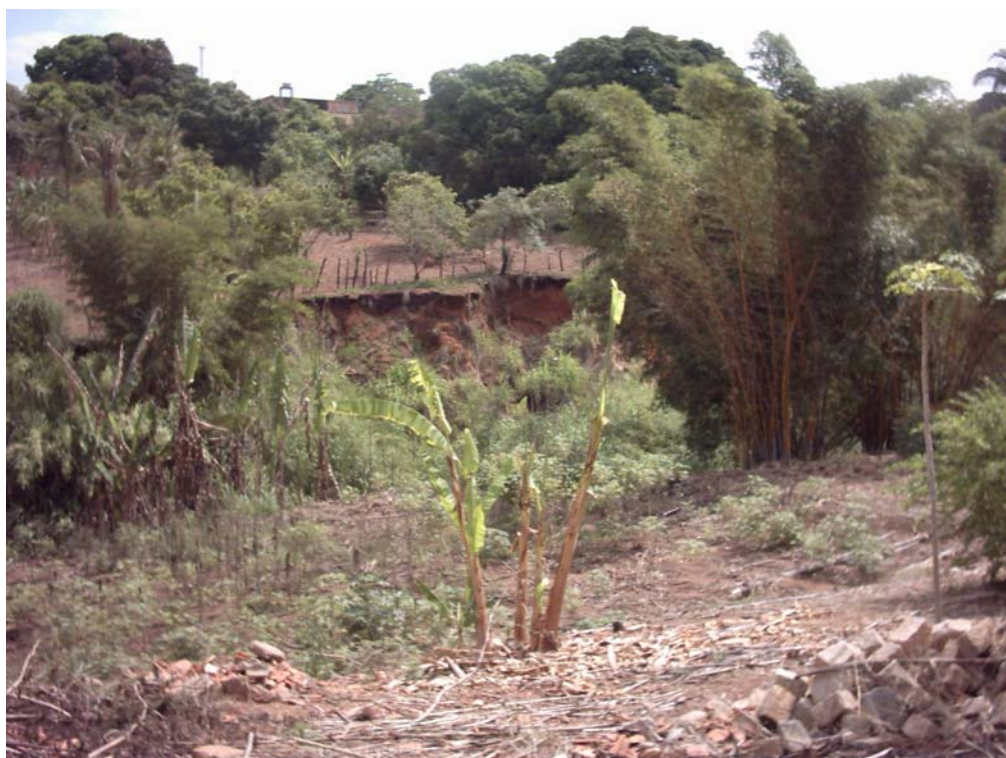
**Figura 8.24: Erosão no Córrego Água Branca, no final da Vela Cruz Alta, em frente à Chácara 366, no Jardim Novo Mundo. O solo erodido é coluvial e bastante instável.**

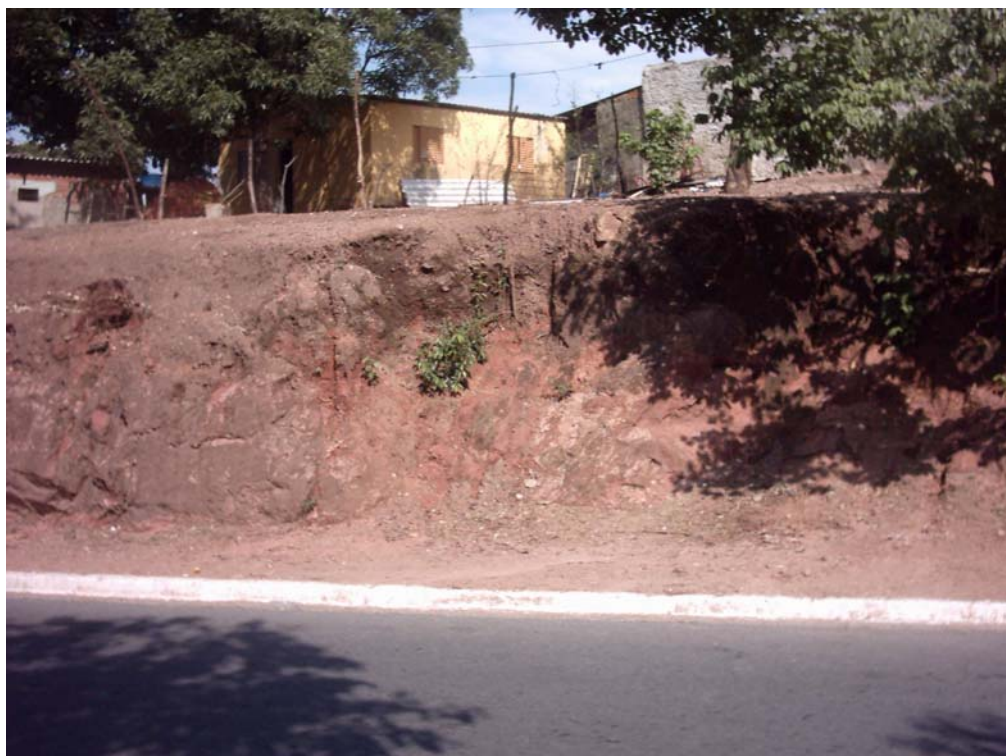
**Figura 8.27:** Alto do Jardim Novo Mundo, na divisa com o Setor Palmito, onde ocorre micaxisto do Grupo Araxá alterado, desenvolvendo cambissolo argiloso distrófico.

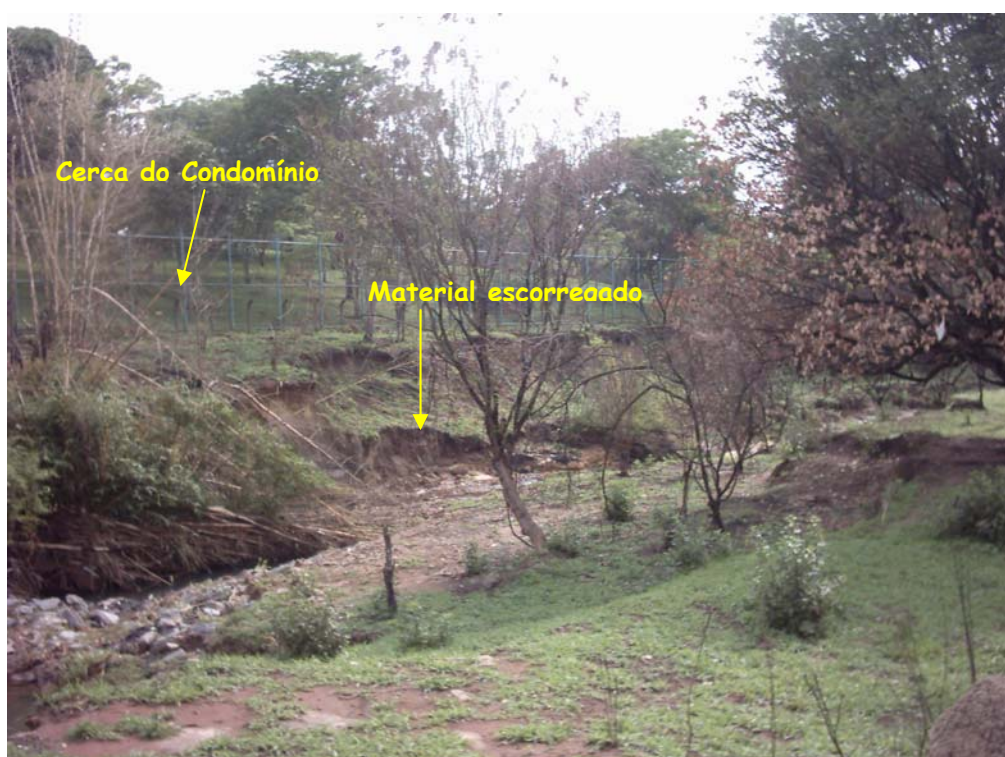
**Figura 8.28:** Erosão por solapamento do Córrego Vitória, em frente à ponte da Rua José Hermano, ao lado do Condomínio Privê dos Girassóis.

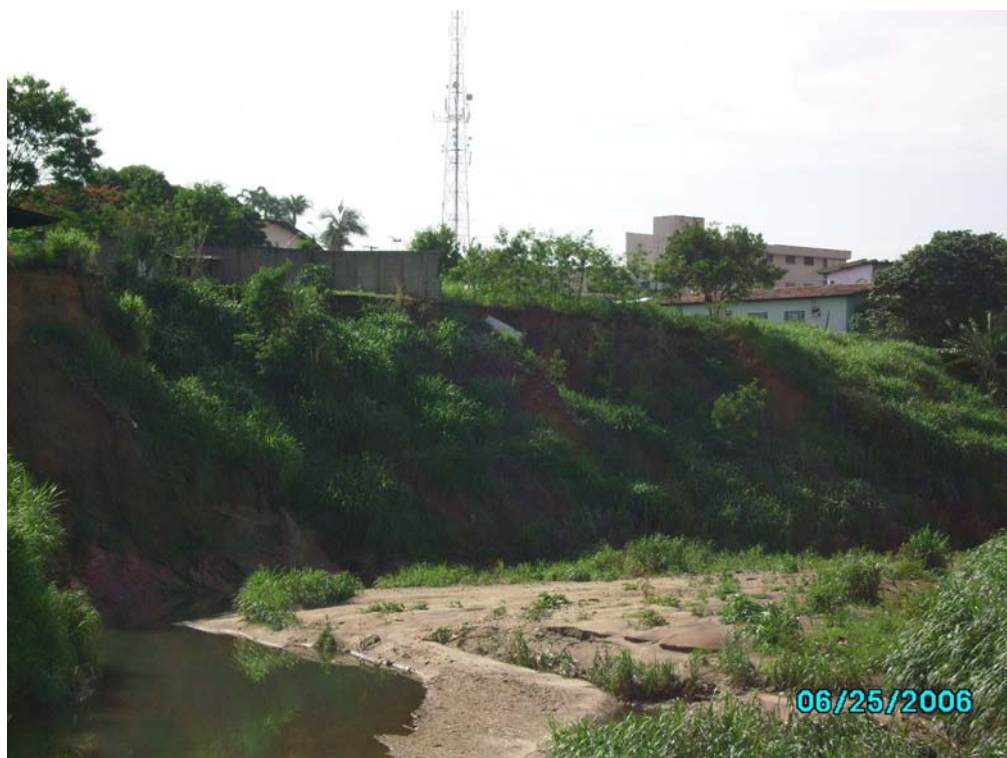
**Figura 8.29: Erosão observada numa das nascentes do Córrego Cascavel na Alameda Ingá, no Parque Amazônia.**

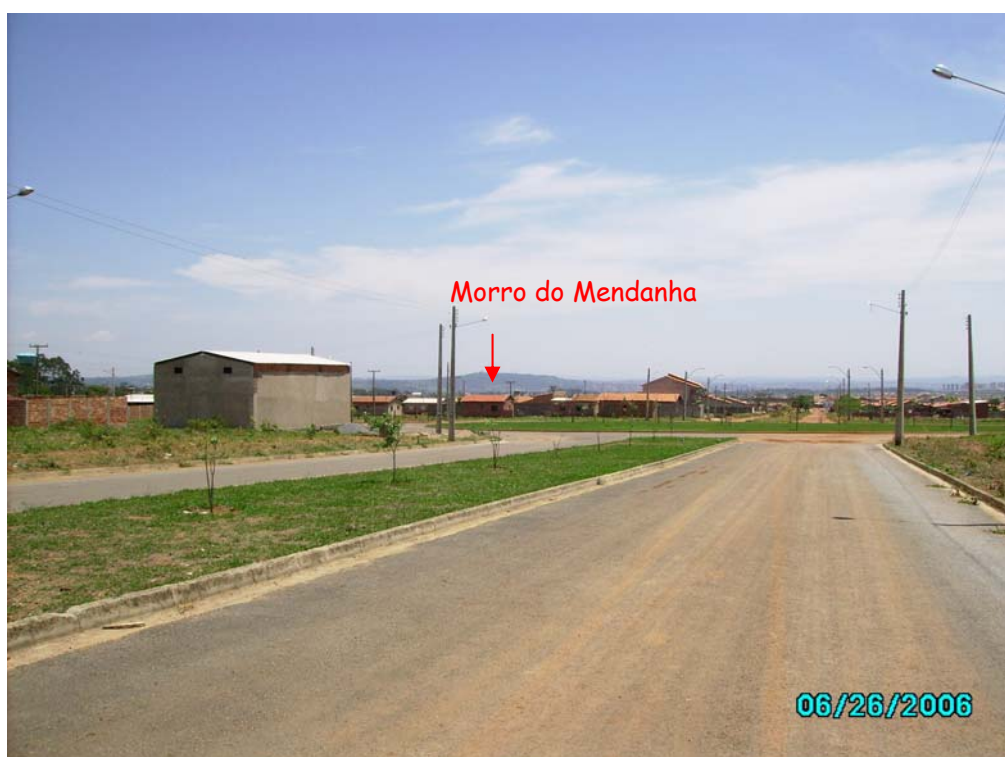
Figura 8.32: Imagem tomada do alto do Residencial Santa Fé (altitude de 862 m), mostrando a declividade baixa ( $D < 5\%$ ) daqueles terrenos, típicos do Planalto Rebaixado de Goiânia.

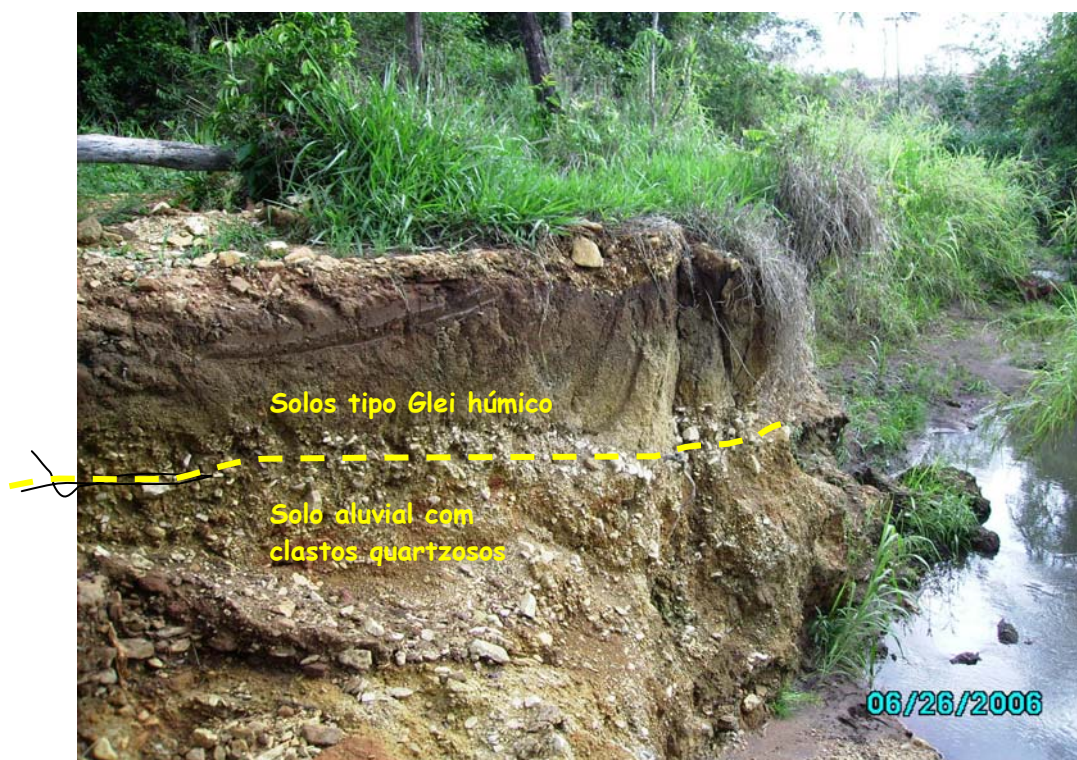
**Figura 8.34: Erosão da margem do Córrego Capão do Mato, na região do Residencial Moinho dos Ventos, extremo sudoeste de Goiânia.**

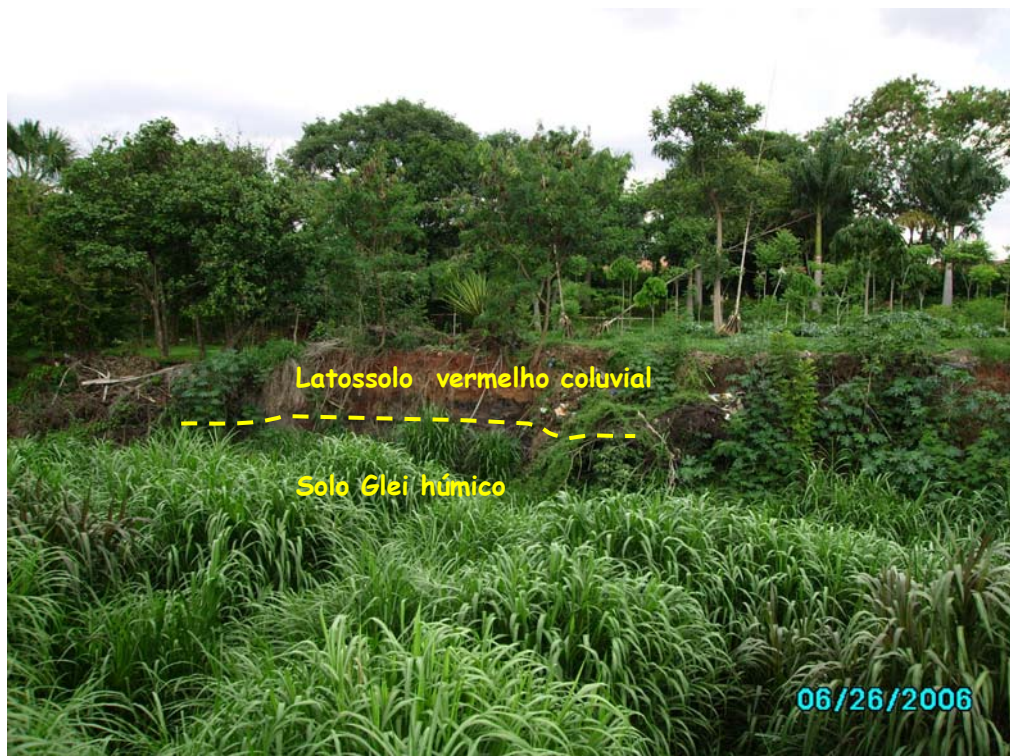
Figura 8.36: Erosão por solapamento das margens do Córrego Macambira, acima da Avenida Milão, no Setor Celina Park.

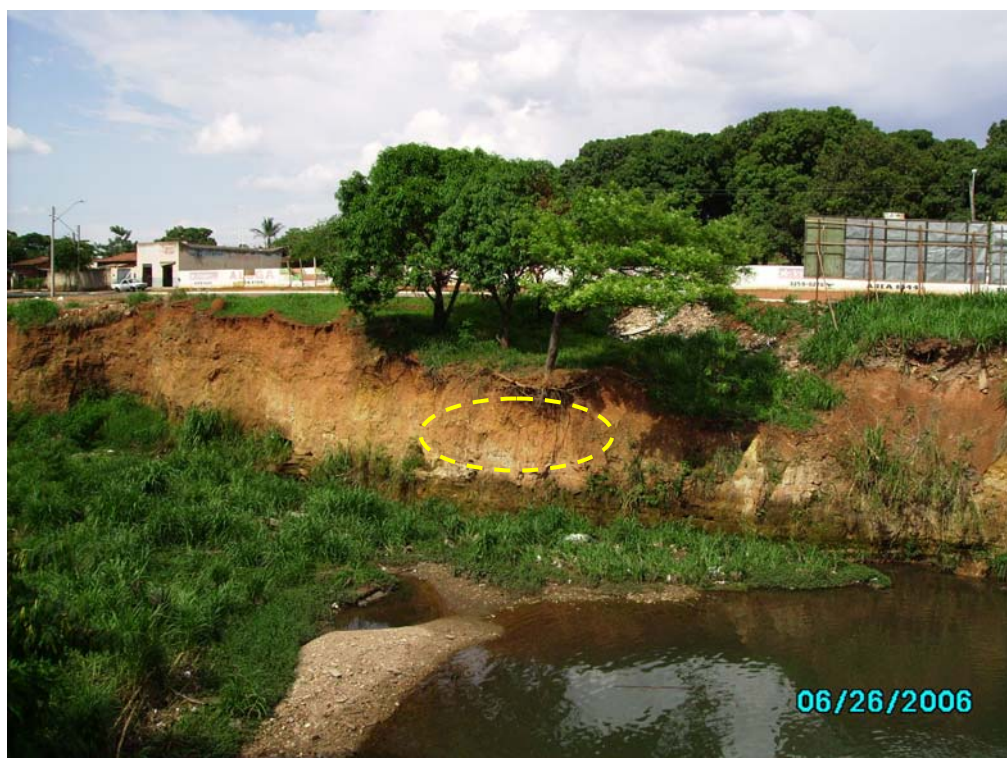
**Figura 8.37:** Erosão abaixo da passagem do Córrego Macambira, na Avenida Milão, Setor Celina Park, ameaçando a via marginal. No centro da imagem uma árvore com raízes expostas.

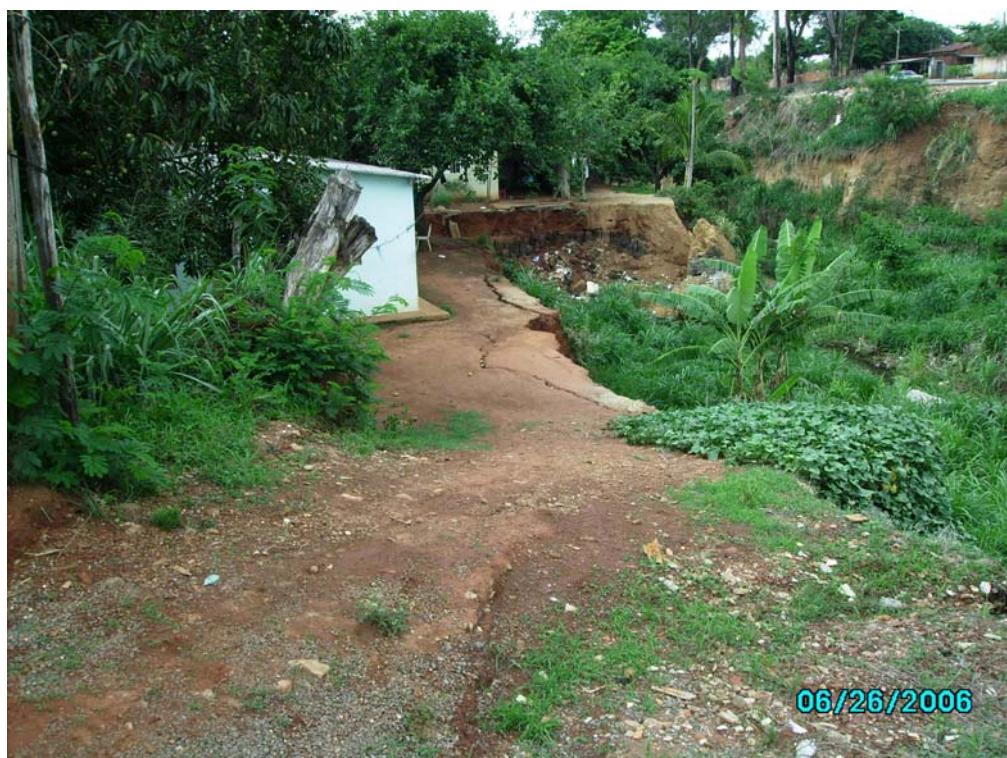
**Figura 8.38:** Uma imagem do mesmo local, na outra margem, onde podem ser observados pontos de ruptura do maciço, ameaçando moradias construídas no fundo do vale.

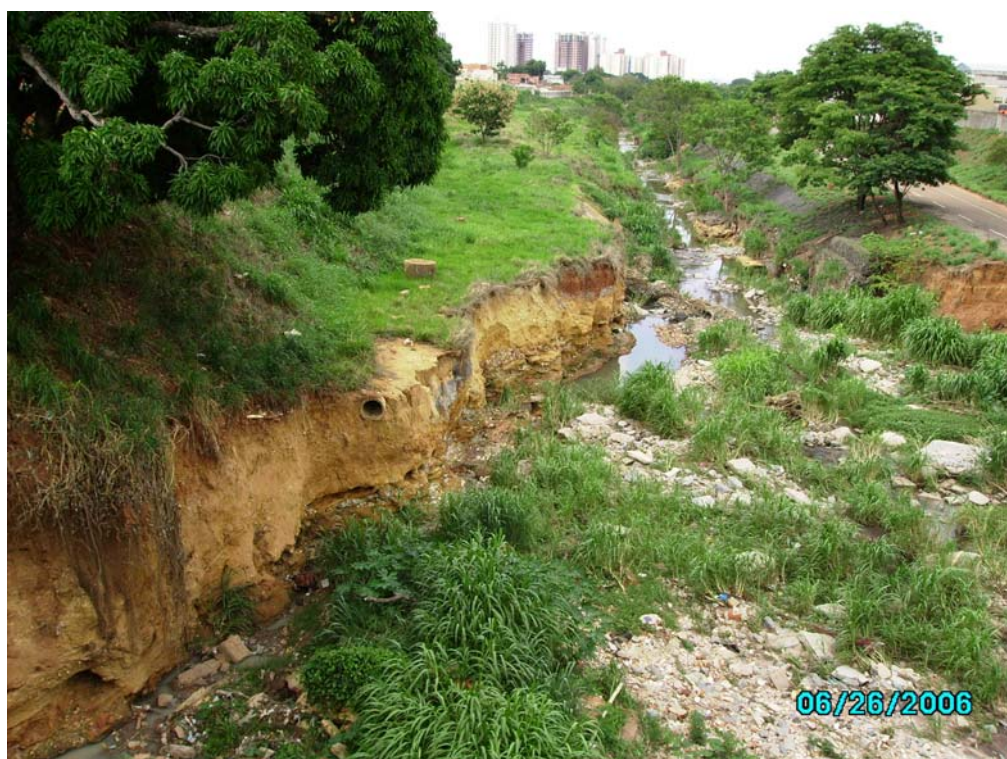
Figura 8.40: Um dos pontos de erosão por solapamento do Córrego Cascavel, abaixo da ponte da Avenida T-63.

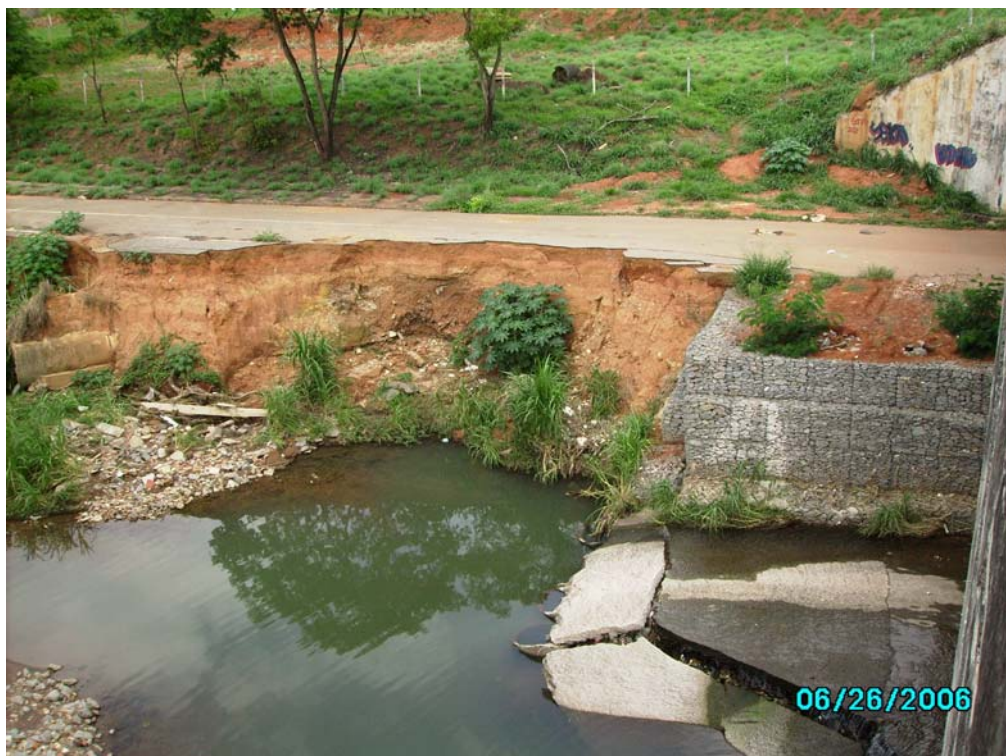
**Figura 8.41: Erosão da Avenida Marginal do Córrego Cascavel, abaixo da ponte da Avenida T-63.**

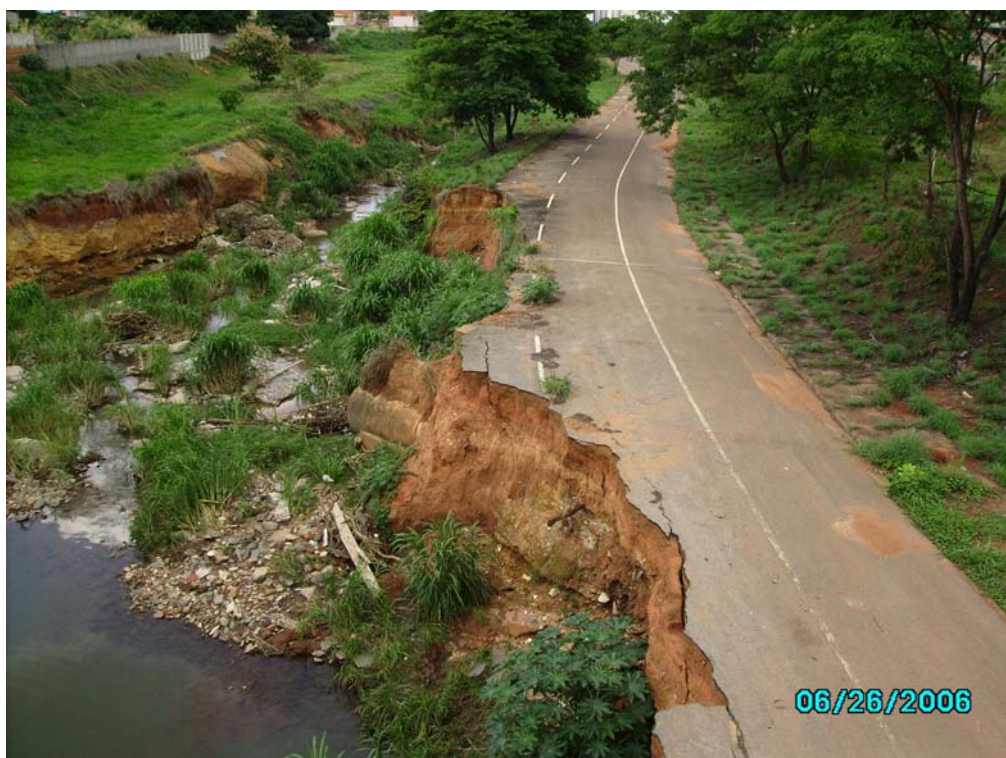
**Figura 8.42: Uma vista de cima da ponte da erosão do Córrego Cascavel, abaixo da ponte da Avenida T-63.**

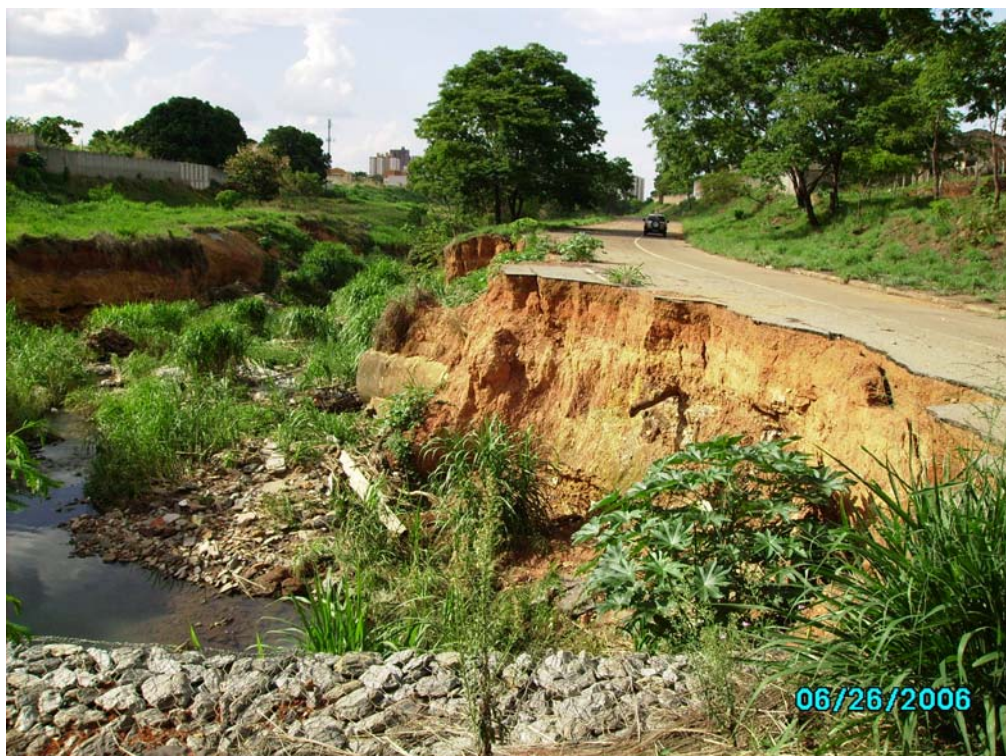
**Figura 8.43: Detalhe da erosão da Avenida Marginal do Córrego Cascavel. Na parte inferior da imagem restos de muro de arrimo/gabião levado pela enxurrada.**

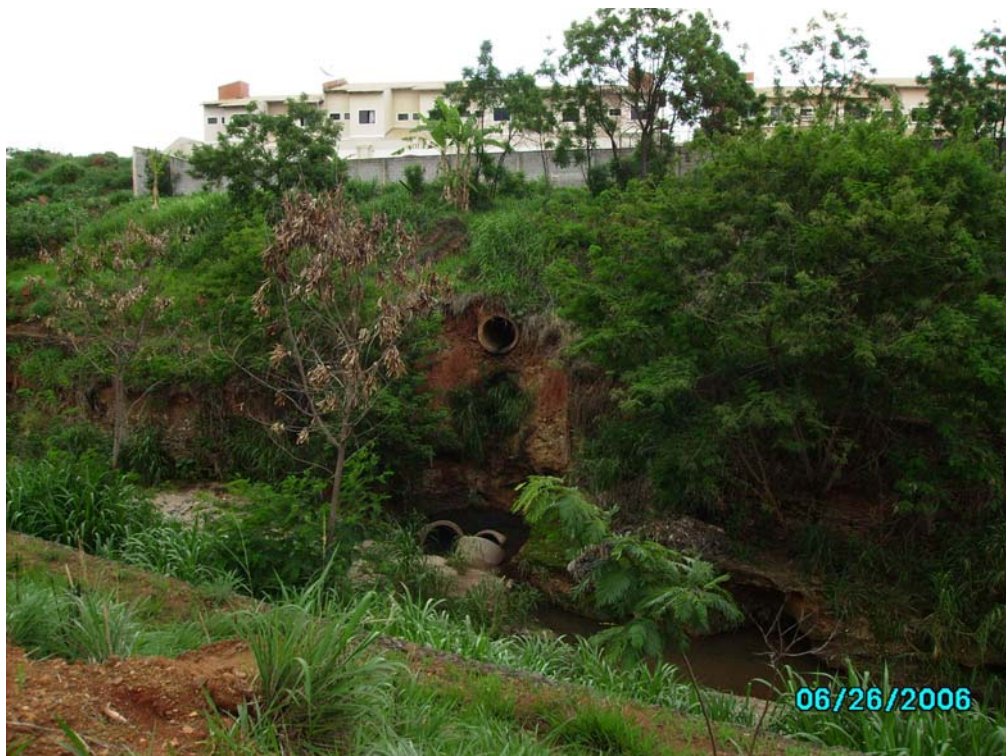
**Figura 8.44: Outro ponto de erosão do Córrego Cascavel ameaçando casas de um condomínio residencial.**

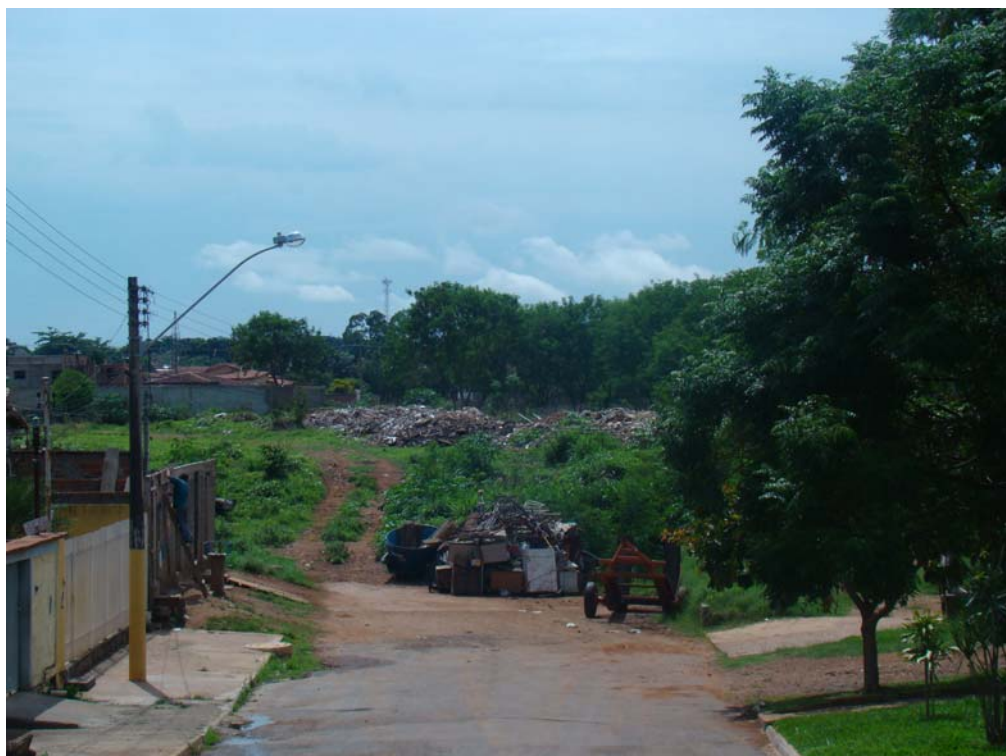
**Figura 8.45: Depósito de lixo próximo à erosão no Ribeirão Anicuns.**

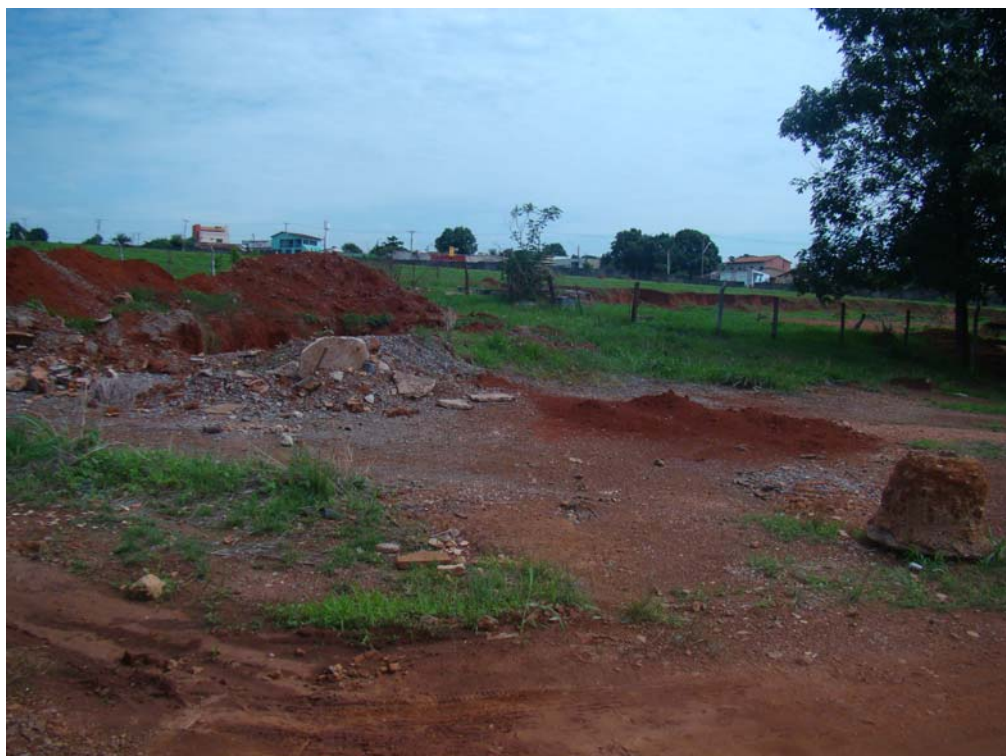
**Figura 8.47: Erosão e depósito de lixo na Vila João Vaz. Local com ocorrência de latossolo vermelho escuro derivado de granulito ortoderivado.**

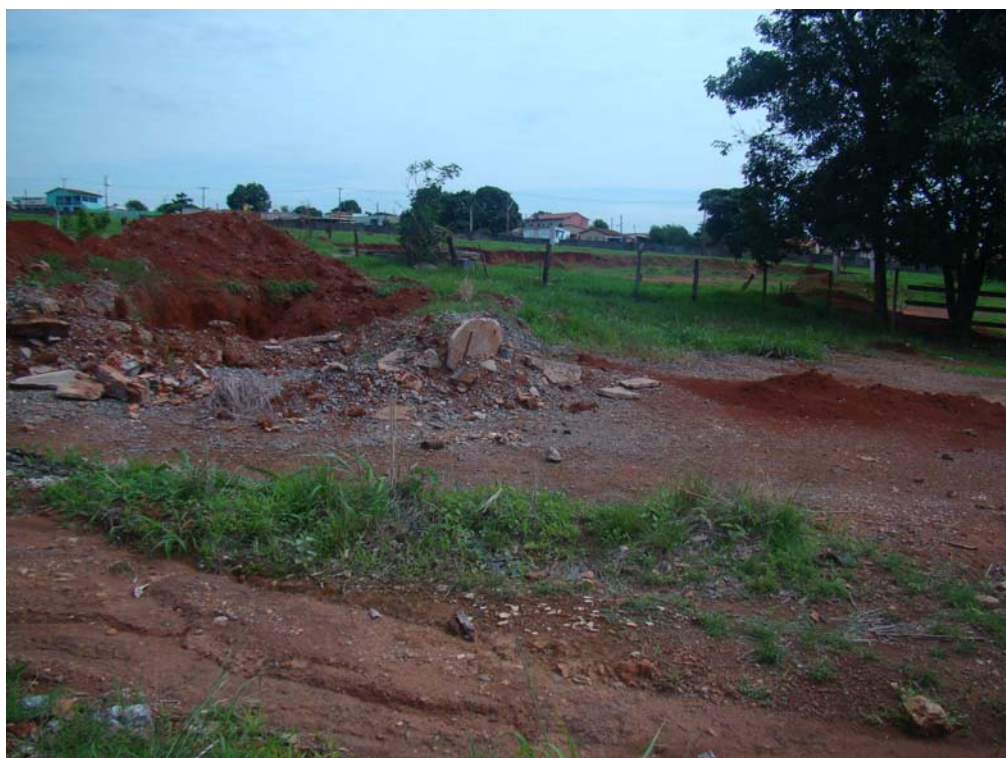
**Figura 8.48: Detalhe do depósito da imagem anterior.**
