# Revisão e Detalhamento da Carta de Risco do Município de Goiânia

**Volume II**

**Revisão e Detalhamento da Carta de Risco e Planejamento  
do meio Físico do Município de Goiânia**  
**Volume II**

## **VI - RELATÓRIO SÍNTESE DA MACROZONA RURAL DO ALTO ANICUNS**

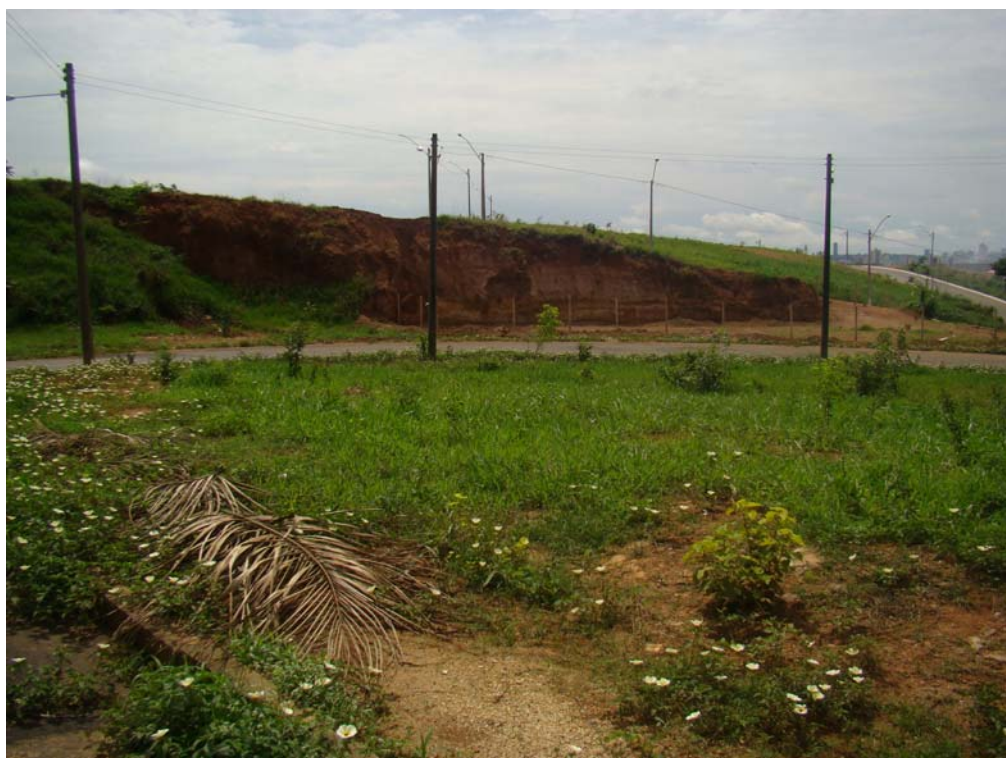
**Figura 8.50:** Erosão em solos derivados de gnaisses que ocorrem na região do Morro do Além, Setor Urias Magalhães.

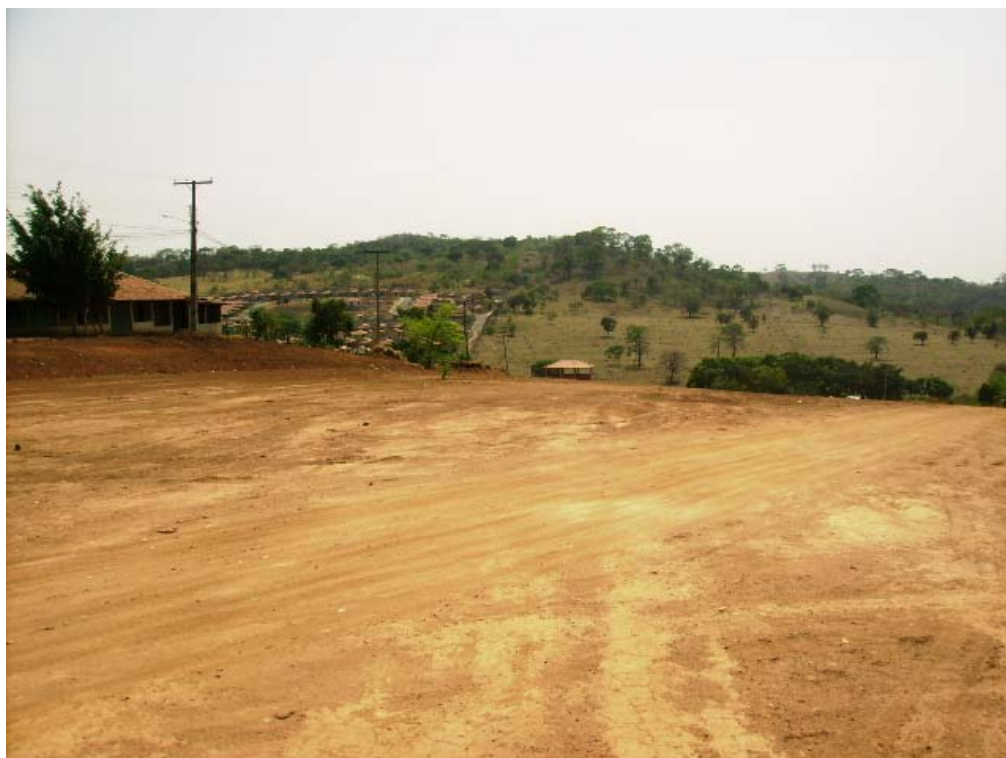
**Figura 8.51:** Latossolo vermelho-amarelado desenvolvido a partir de granulitos paraderivados, observado na região norte da macrozona. No alto da imagem se destacam formas representativas do Planalto Dissecado de Goiânia.

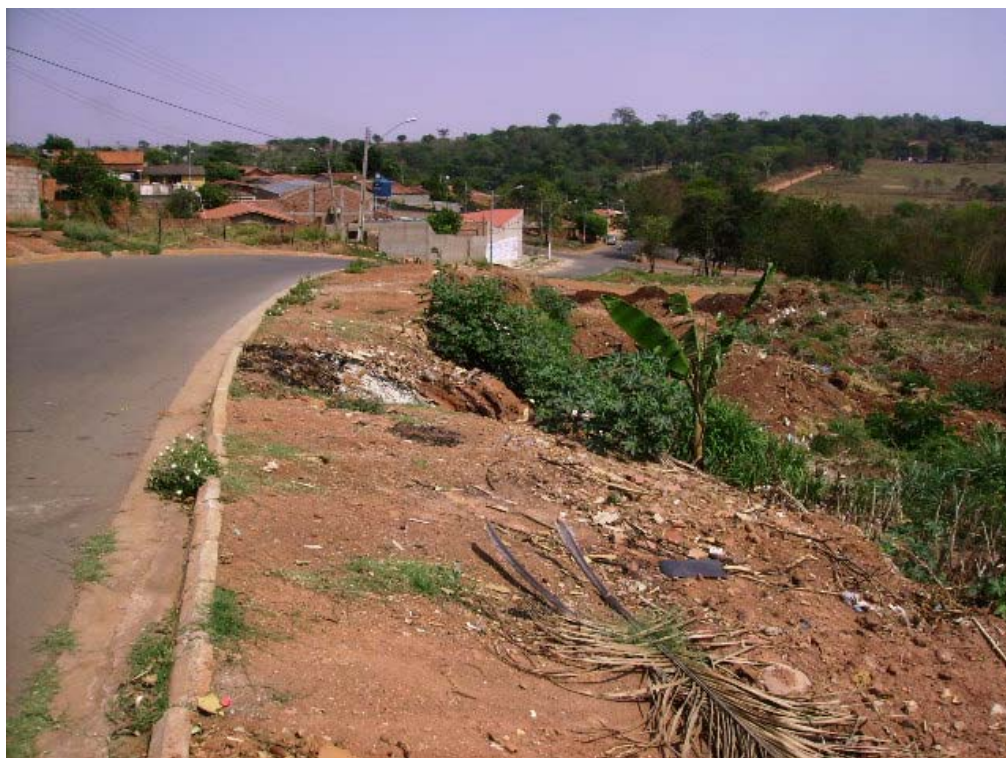
**Figura 8.52:** Processo erosivo instalado na região da Avenida Perimetral Norte, em área de relevo mais acidentado, observado no Setor Perim.

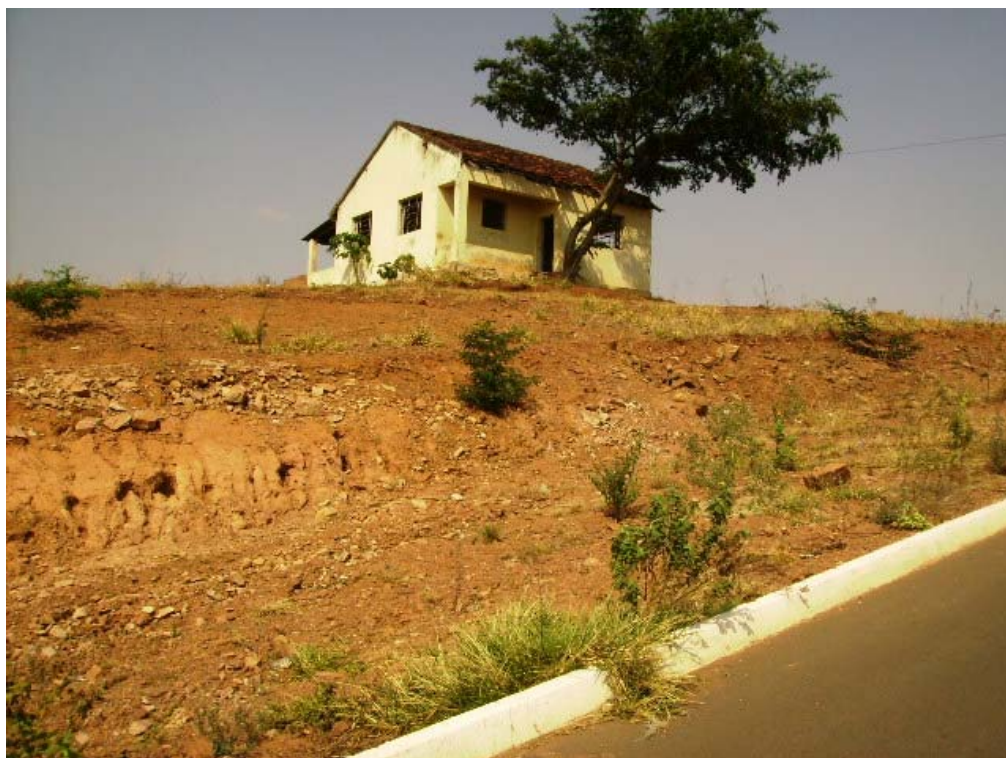
**Figura 8.53:** Latossolo vermelho-amarelado observado na região norte de Goiânia, na parte alta do Setor Perim.

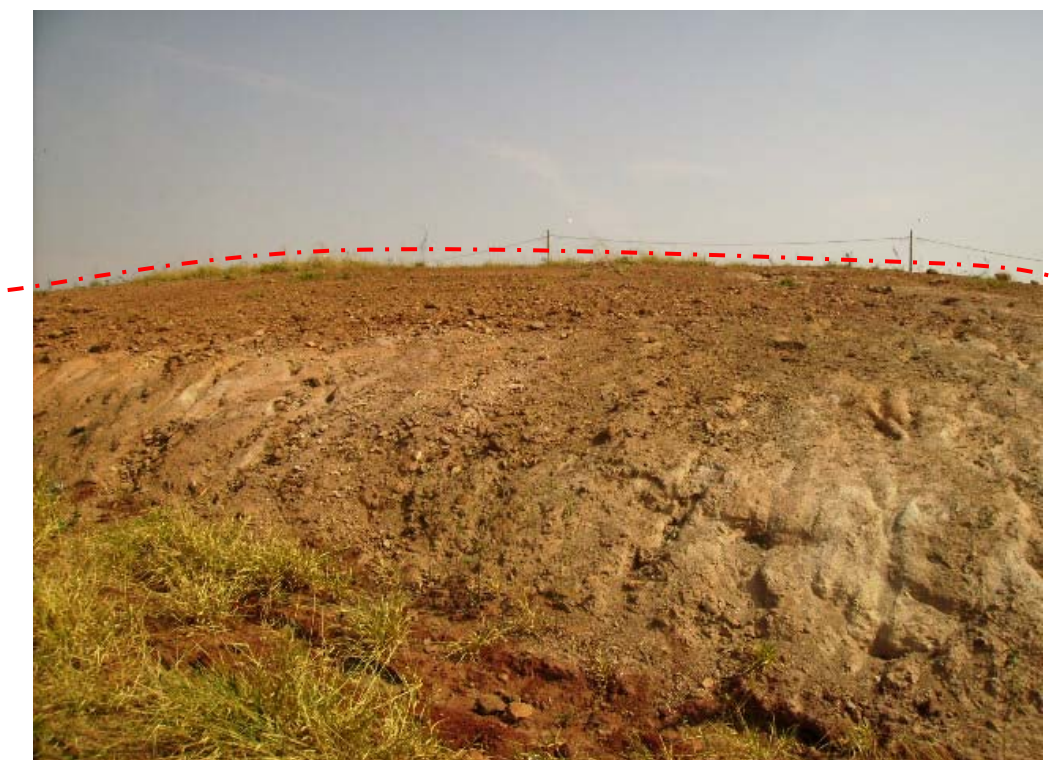
**Figura 8.56: Forma convexa suave desenvolvida em gnaiss na região norte de Goiânia, representante do Planalto Dissecado de Goiânia.**

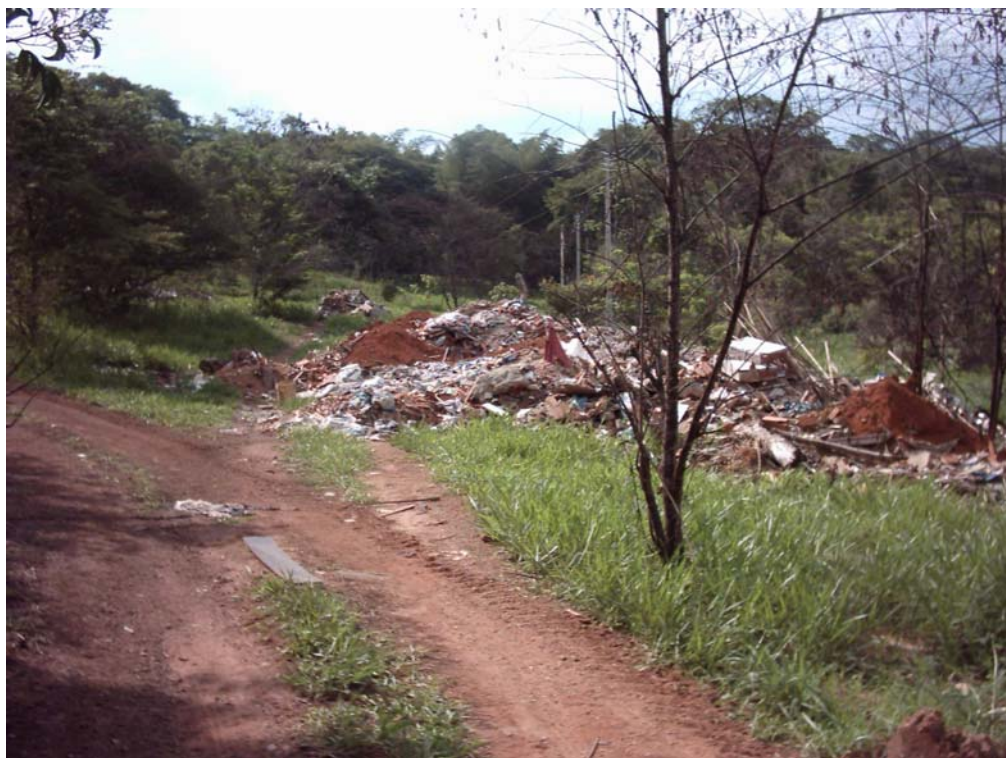
**Figura 8.58: Depósito de entulho localizado na região sudeste de Goiânia entre os Condomínios Portal do Sol I e Alphaville Flamboyant.**

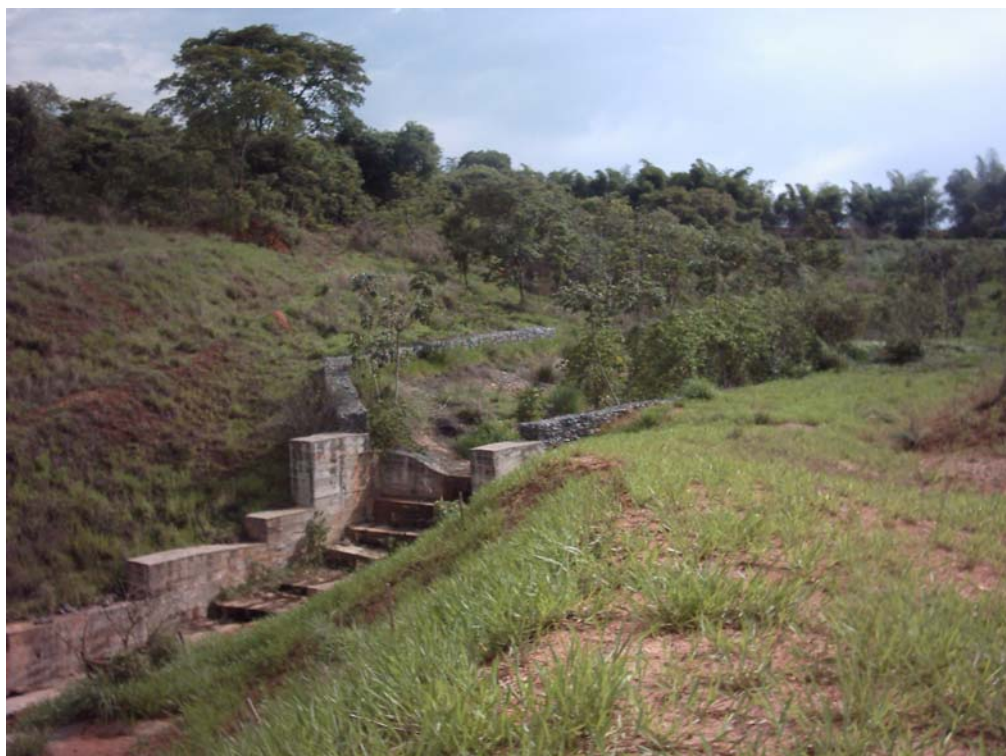
**Figura 8.59: Obra de contenção bem sucedida, da erosão situada na Avenida Airton Senna, na região do autódromo.**

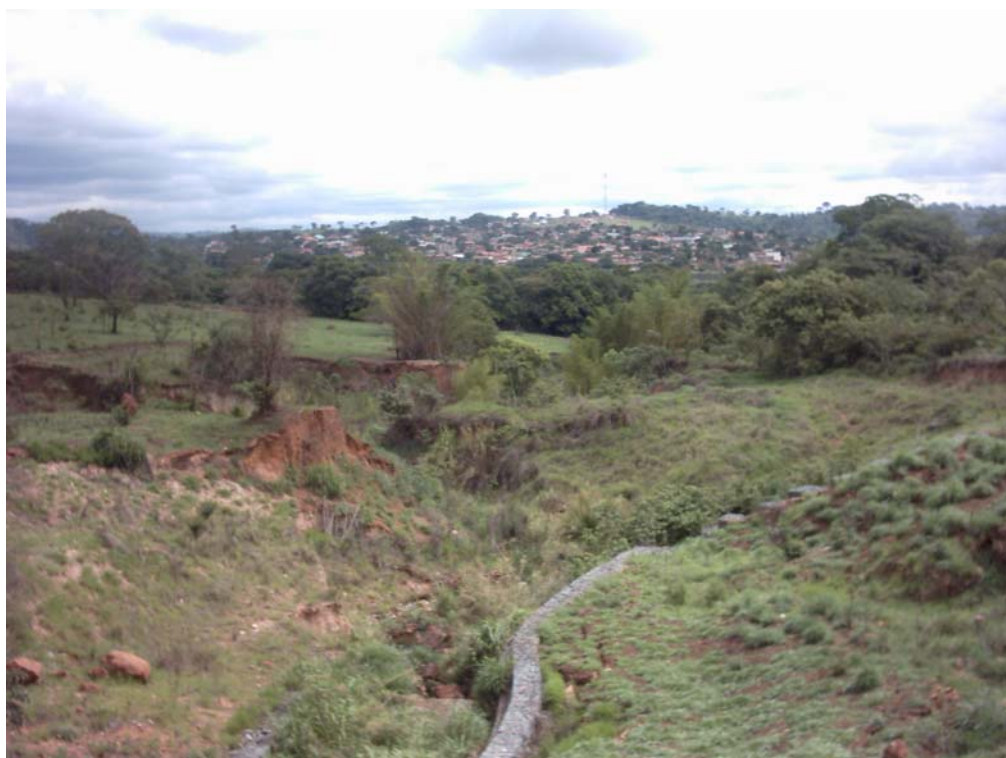
**Figura 8.60: Trecho final da obra de contenção da erosão da região do autódromo, observando-se a retomada do processo no final do muro de arrimo.**

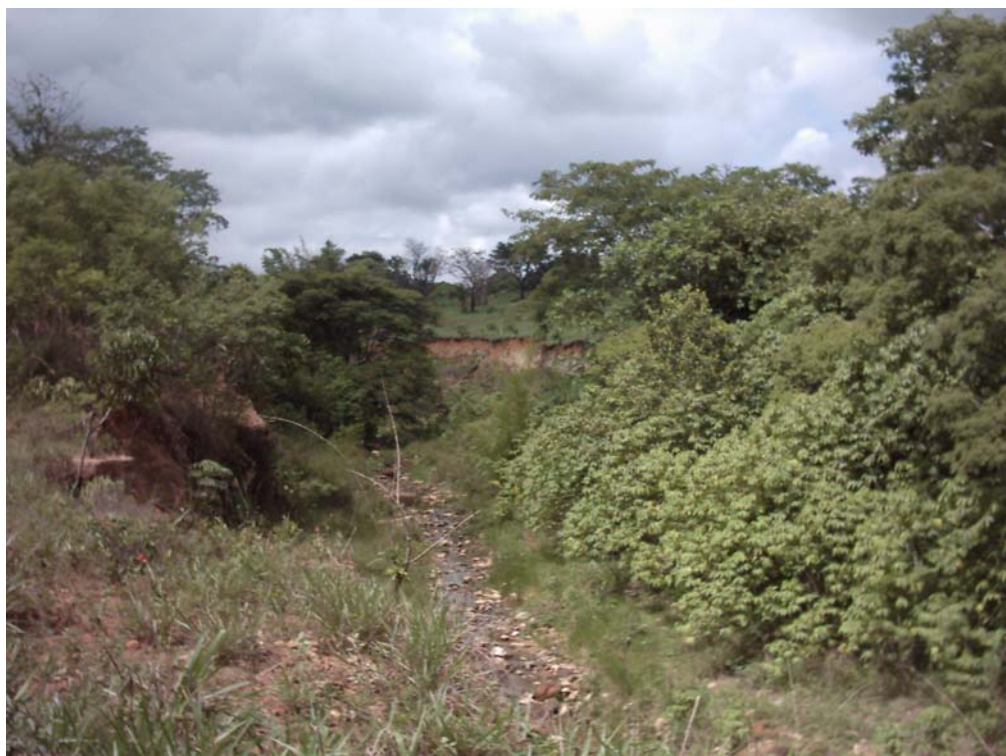
**Figura 8.61: Continuidade da erosão do autódromo, a jusante do trecho mitigado.**

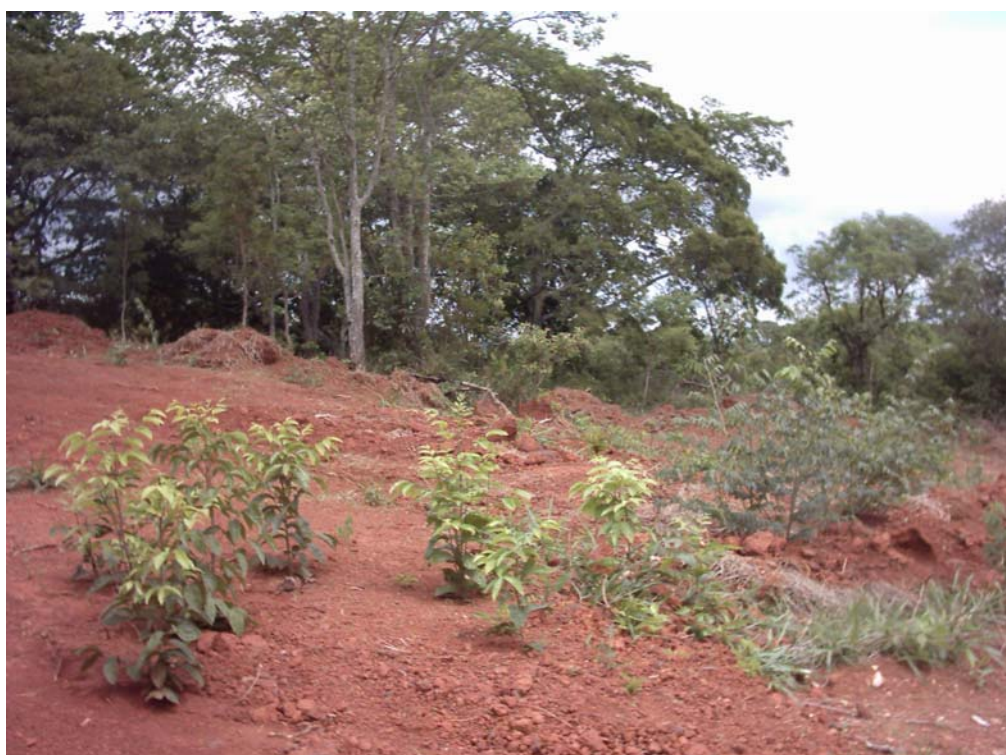
**Figura 8.62: Latossolo vermelho escuro, com desenvolvimento de laterita observado na região sudeste de Goiânia.**

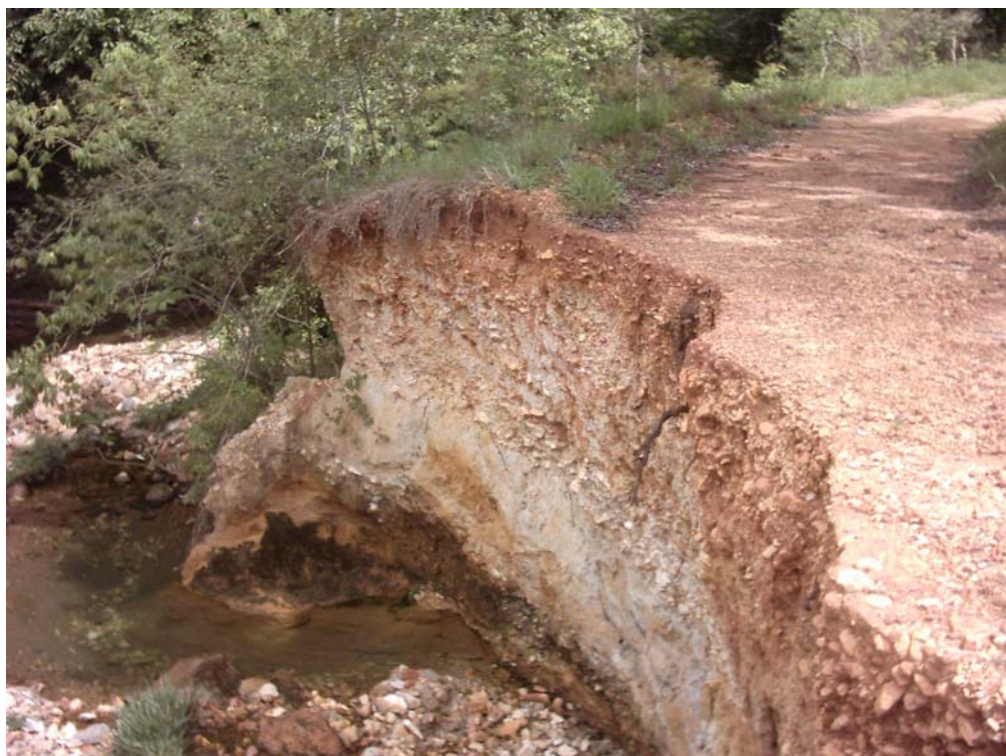
**Figura 8.63: Material aluvionar com erosão das margens da drenagem por solapamento, em trecho situado à jusante da erosão do autódromo.**

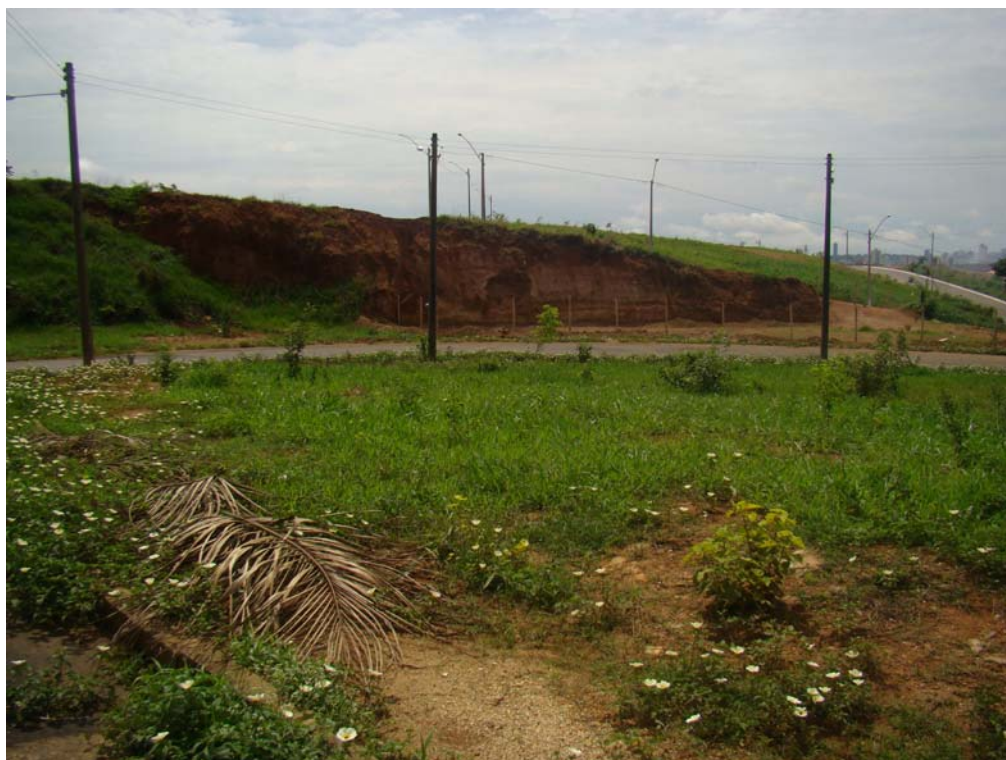
**Figura 8.65: Erosão em solos derivados de gnaisses que ocorrem na região do Morro do Além, Setor Urias Magalhães.**

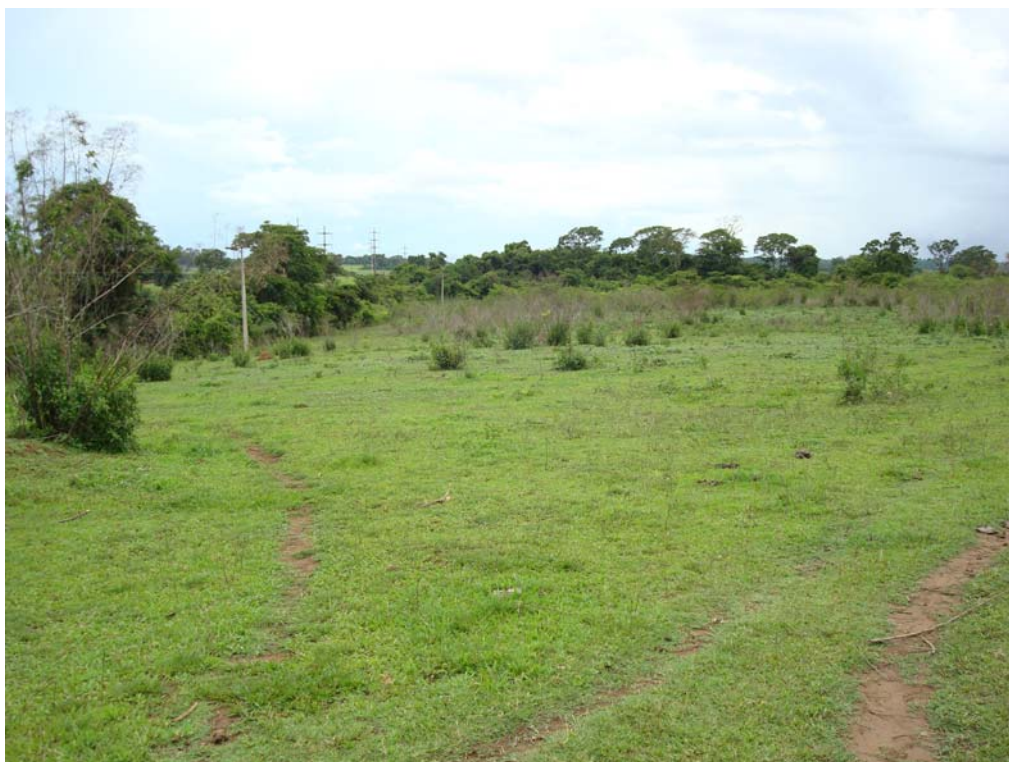
**Figura 8.66: APP do Rio Meia Ponte com faixa de vegetação bilateral de aproximadamente 3,0 m.**

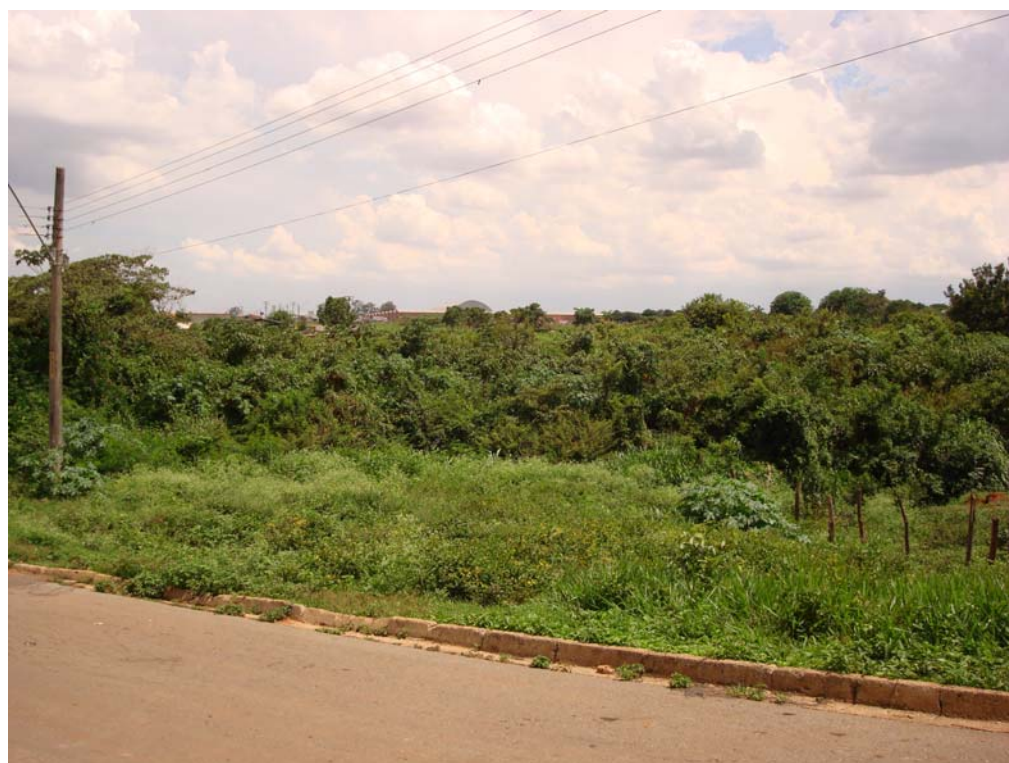
**Figura 8.67: APP do córrego Caveiras.**

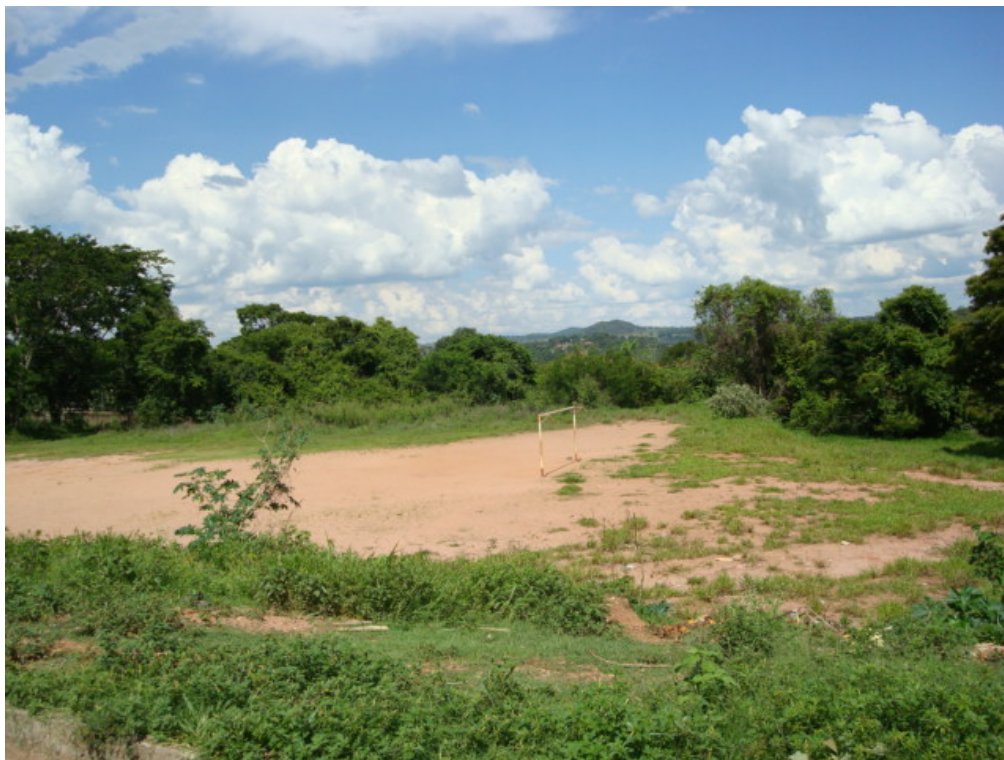
**Figura 8.71: Parque Municipal Grande Retiro.**
