**PLANO DE MANEJO  
BOSQUE DOS BURITIS**

**GOIÂNIA, GOIÁS  
2018**

2º EDIÇÃO/REVISÃO 2018

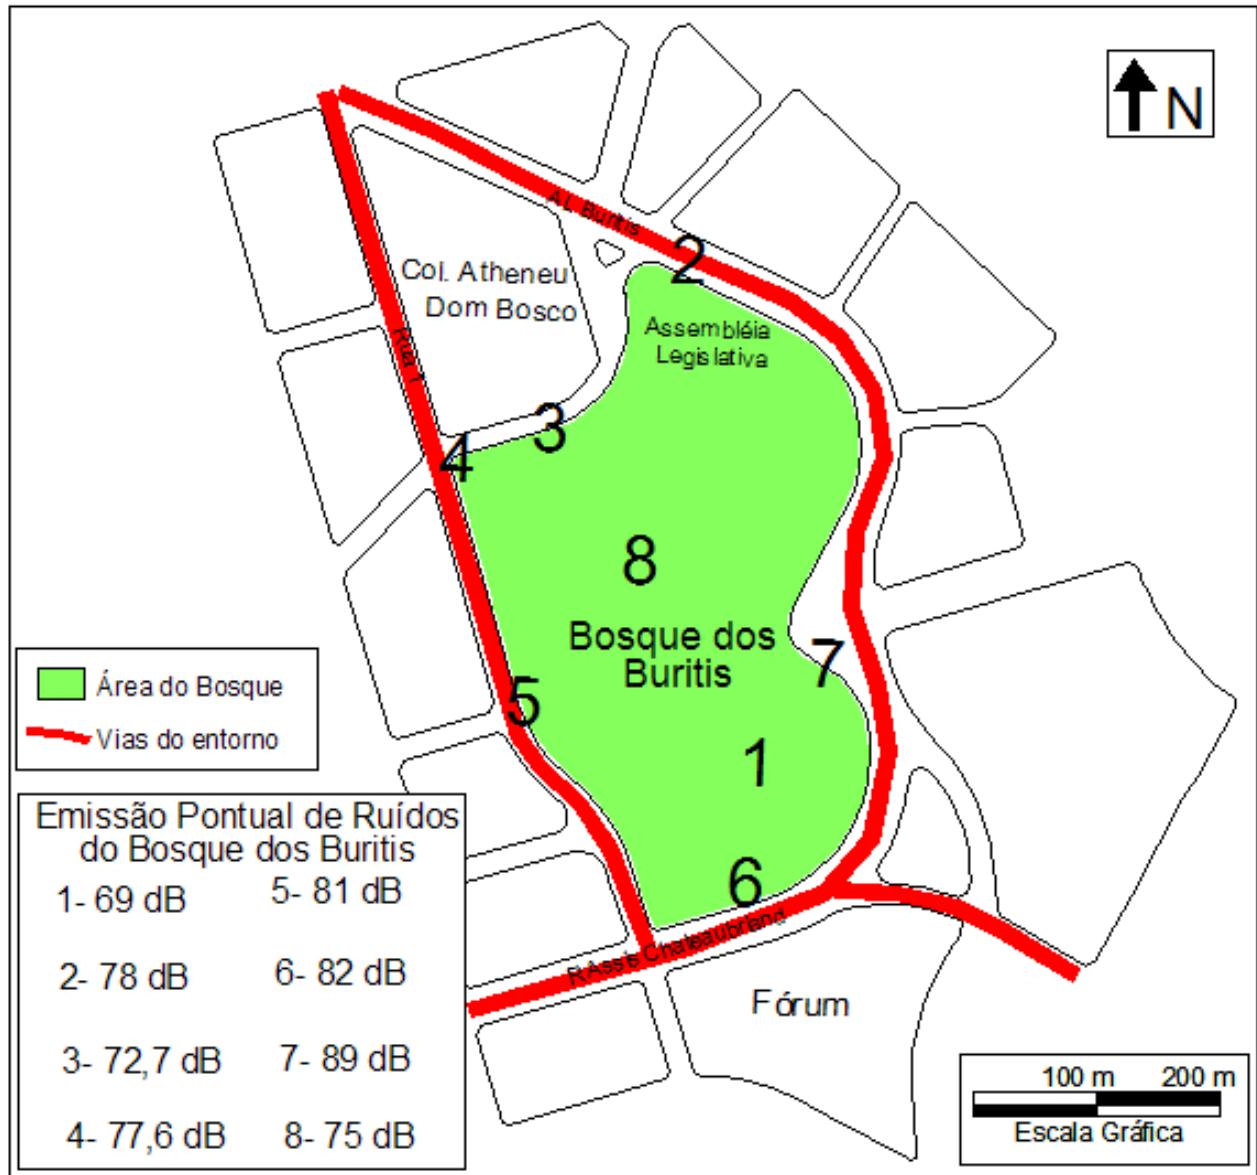
**Figura 14.** Mapa com as posições dos pontos de amostragem de ruídos no Parque Bosque dos Buritis, Goiânia, Goiás.

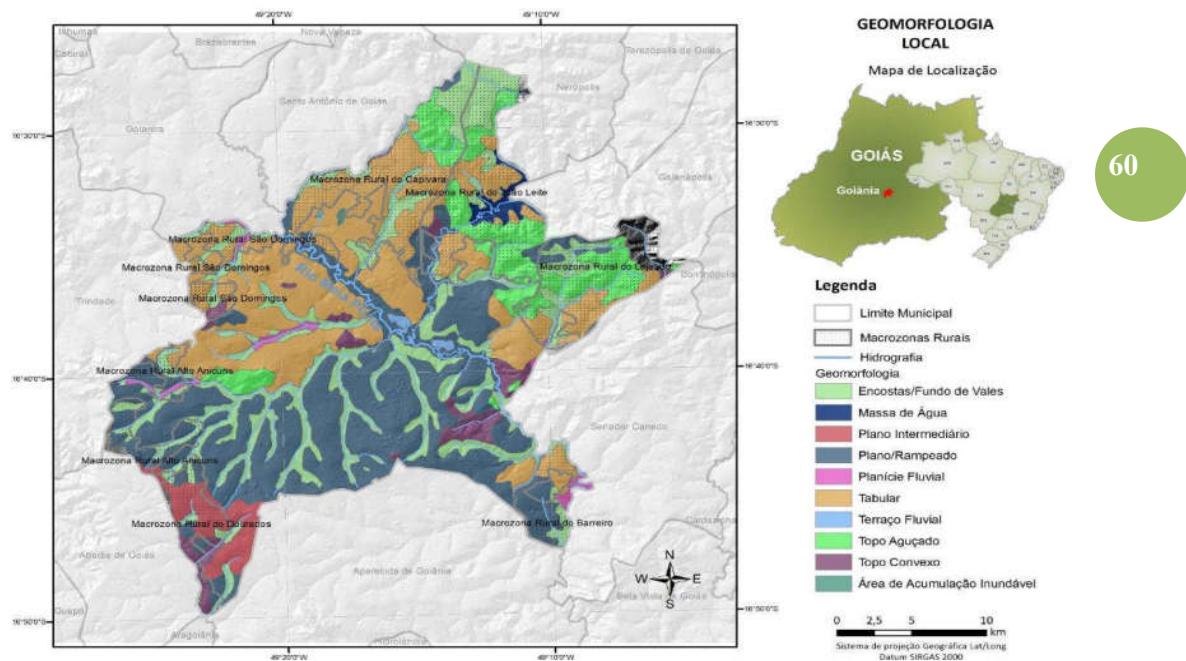
**Figura 26.** Geomorfologia escala local.

Na área do Fundo de Vale, nas nascentes do córrego botafogo corresponde a declividade de relevo ondulado (8-20%) e forte ondulado (20-45%), com ocorrência de solos e materiais que apresentam maior escoamento hídrico ante a infiltração (Figura 26).

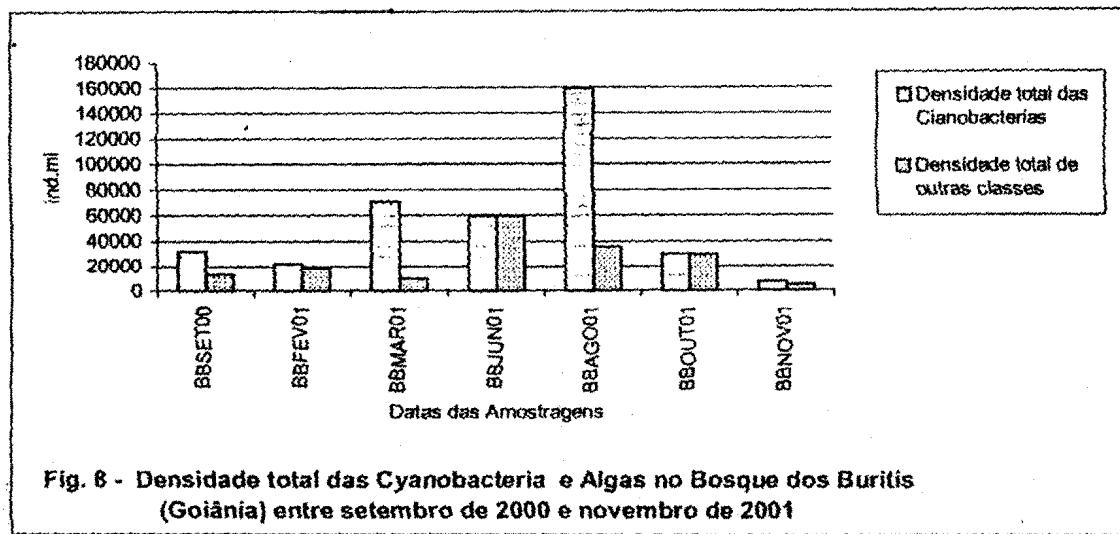
**Figura 28.** Densidade total das Cyanobactérias e algas presentes no lago do Parque do Bosque dos Buritis, Goiânia, Goiás entre setembro de 2000 e novembro de 2001.

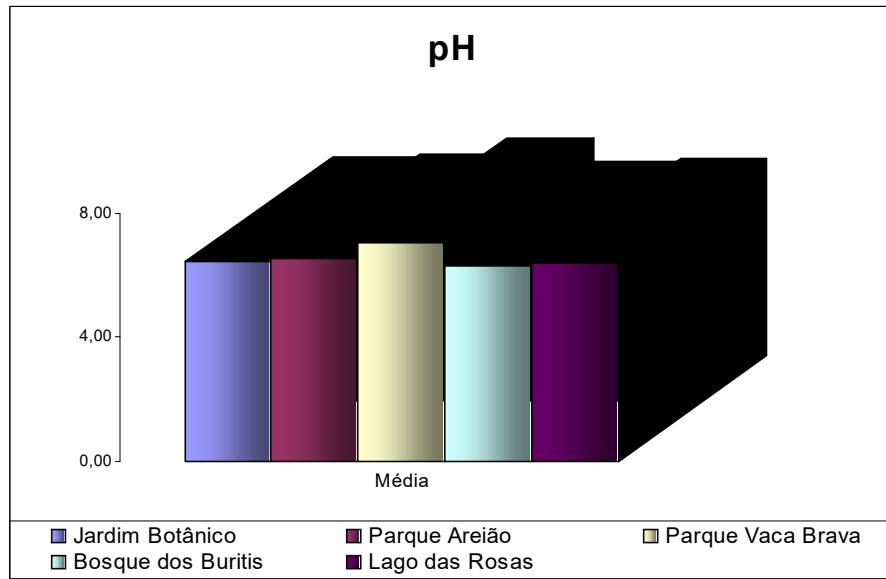
**Figura 29.** Resultado de pH nos lagos do Parque do Bosque dos Buritis, Goiânia, Goiás no ano de 2004.

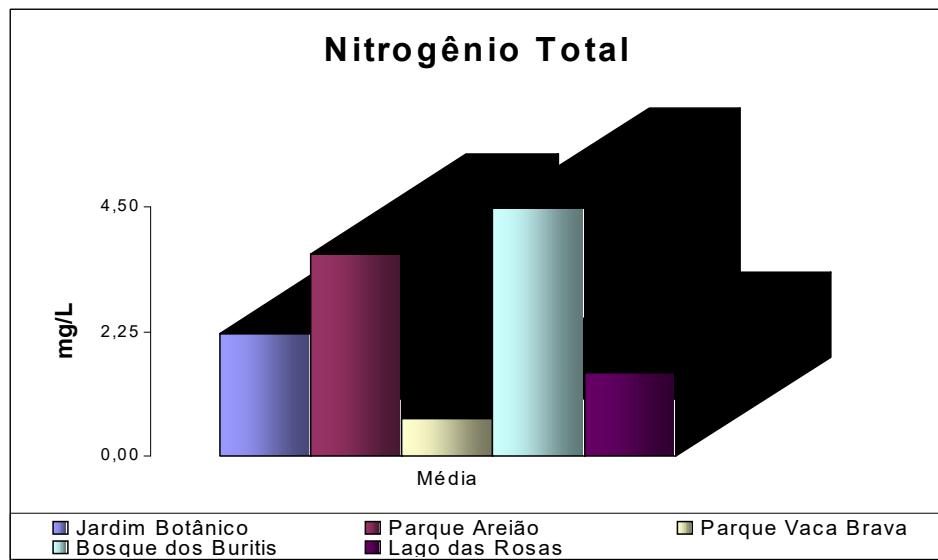
**Figura 30.** Resultado de Nitrogênio total nos lagos do Parque do Bosque dos Buritis, Goiânia, Goiás no ano de 2004.

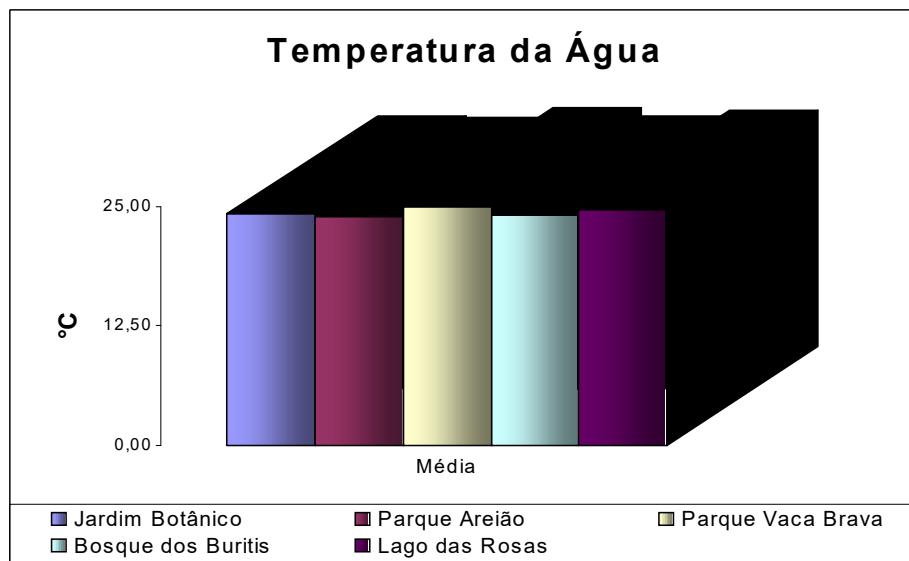
**Figura 32.** Resultado da Temperatura da água nos lagos do Parque do Bosque dos Buritis, Goiânia, Goiás no ano de 2004.

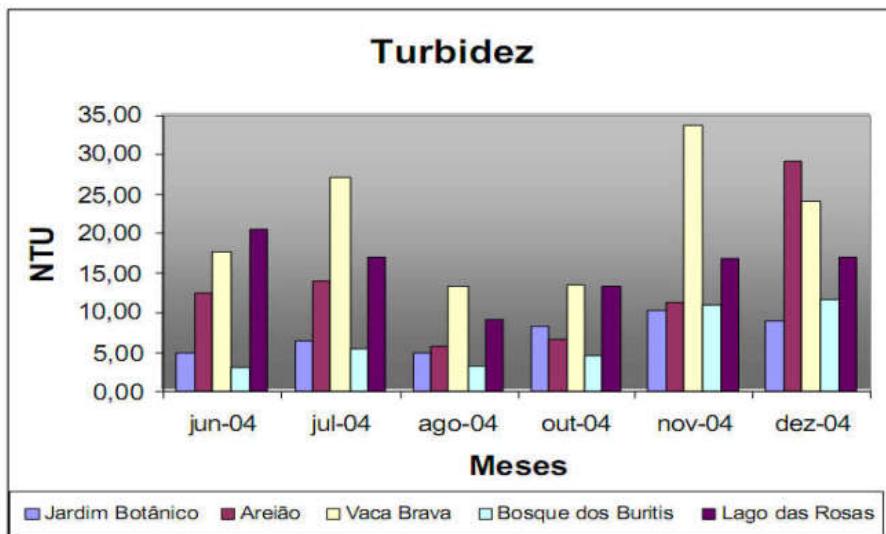
**Figura 33.** Resultado da Turbidez nos lagos do Parque do Bosque dos Buritis, Goiânia, Goiás no ano de 2004.

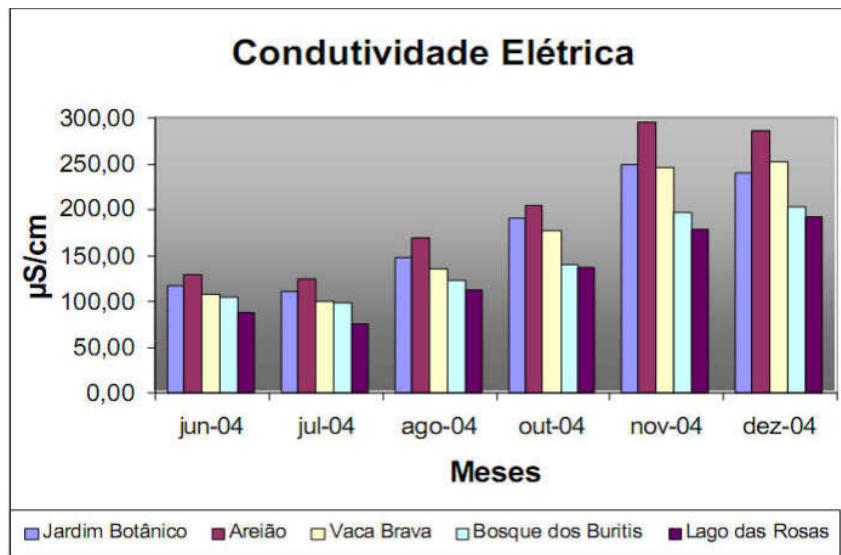
**Figura 34.** Resultado da Condutividade elétrica nos lagos do Parque do Bosque dos Buritis, Goiânia, Goiás no ano de 2004.

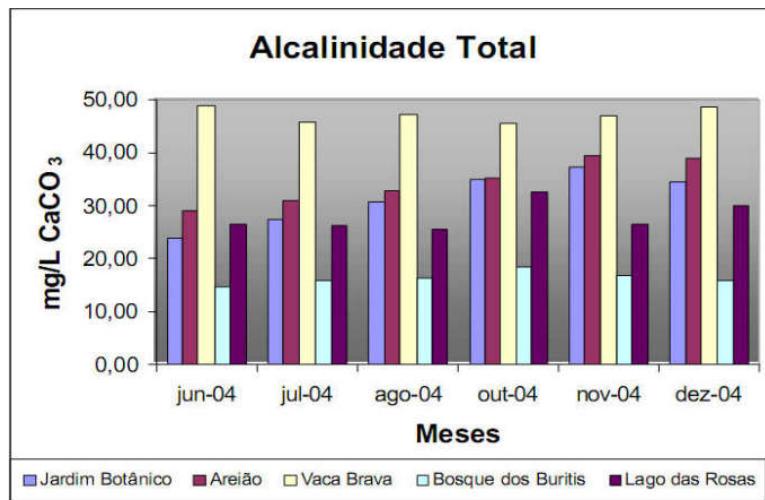
**Figura 35.** Resultado da Alcalinidade Total nos lagos do Parque do Bosque dos Buritis, Goiânia, Goiás no ano de 2004.

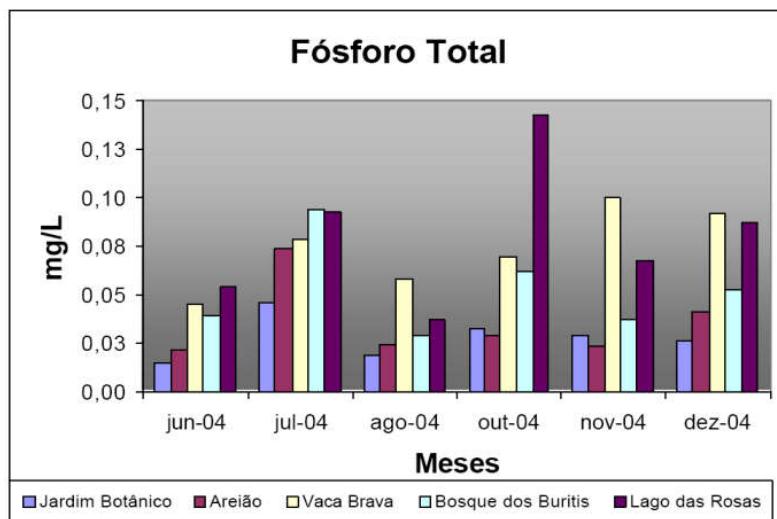
**Figura 36.** Resultado do Fósforo Total nos lagos do Parque do Bosque dos Buritis, Goiânia, Goiás no ano de 2004.

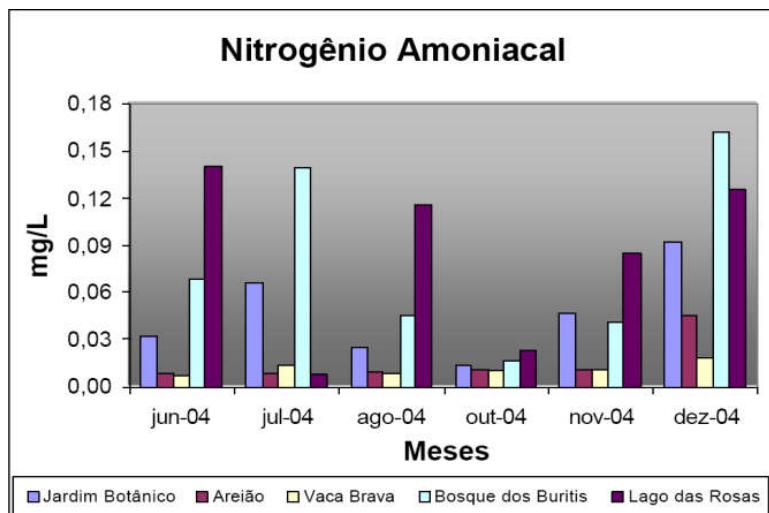
**Figura 37.** Resultado do Nitrogênio Amoniacal nos lagos do Parque do Bosque dos Buritis, Goiânia, Goiás no ano de 2004.

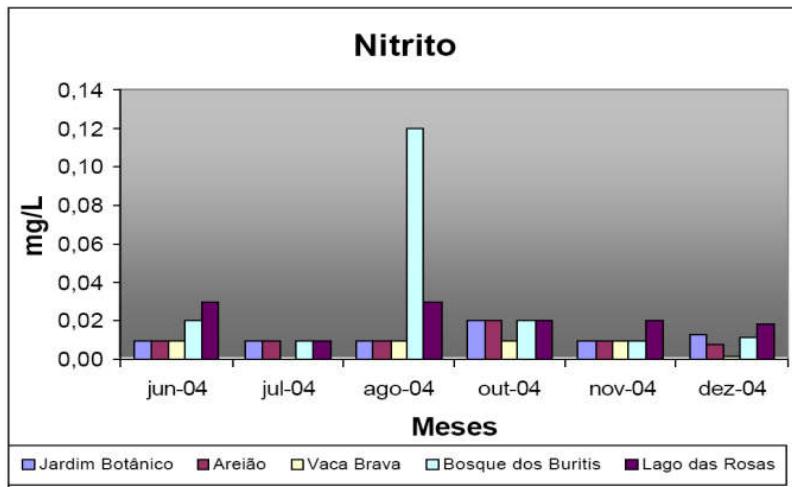
**Figura 38.** Resultado do Nitrito nos lagos do Parque do Bosque dos Buritis, Goiânia, Goiás no ano de 2004.

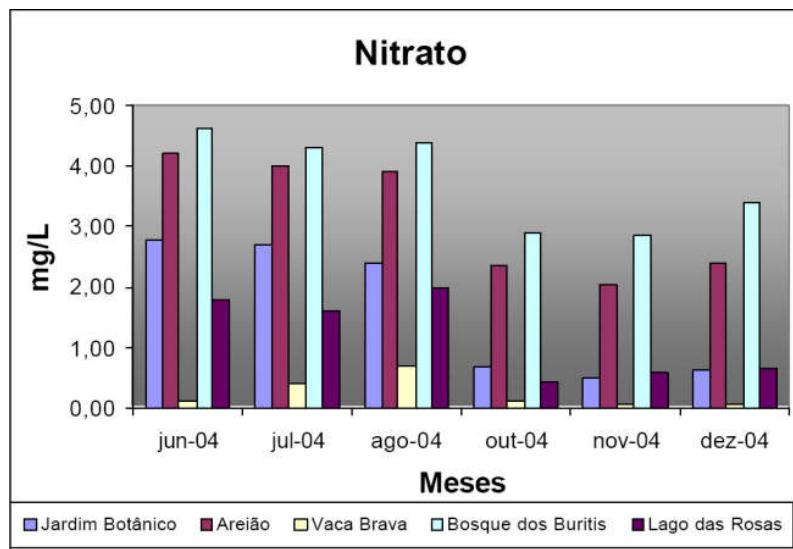
**Figura 39.** Resultado do Nitrito nos lagos do Parque do Bosque dos Buritis, Goiânia, Goiás no ano de 2004.

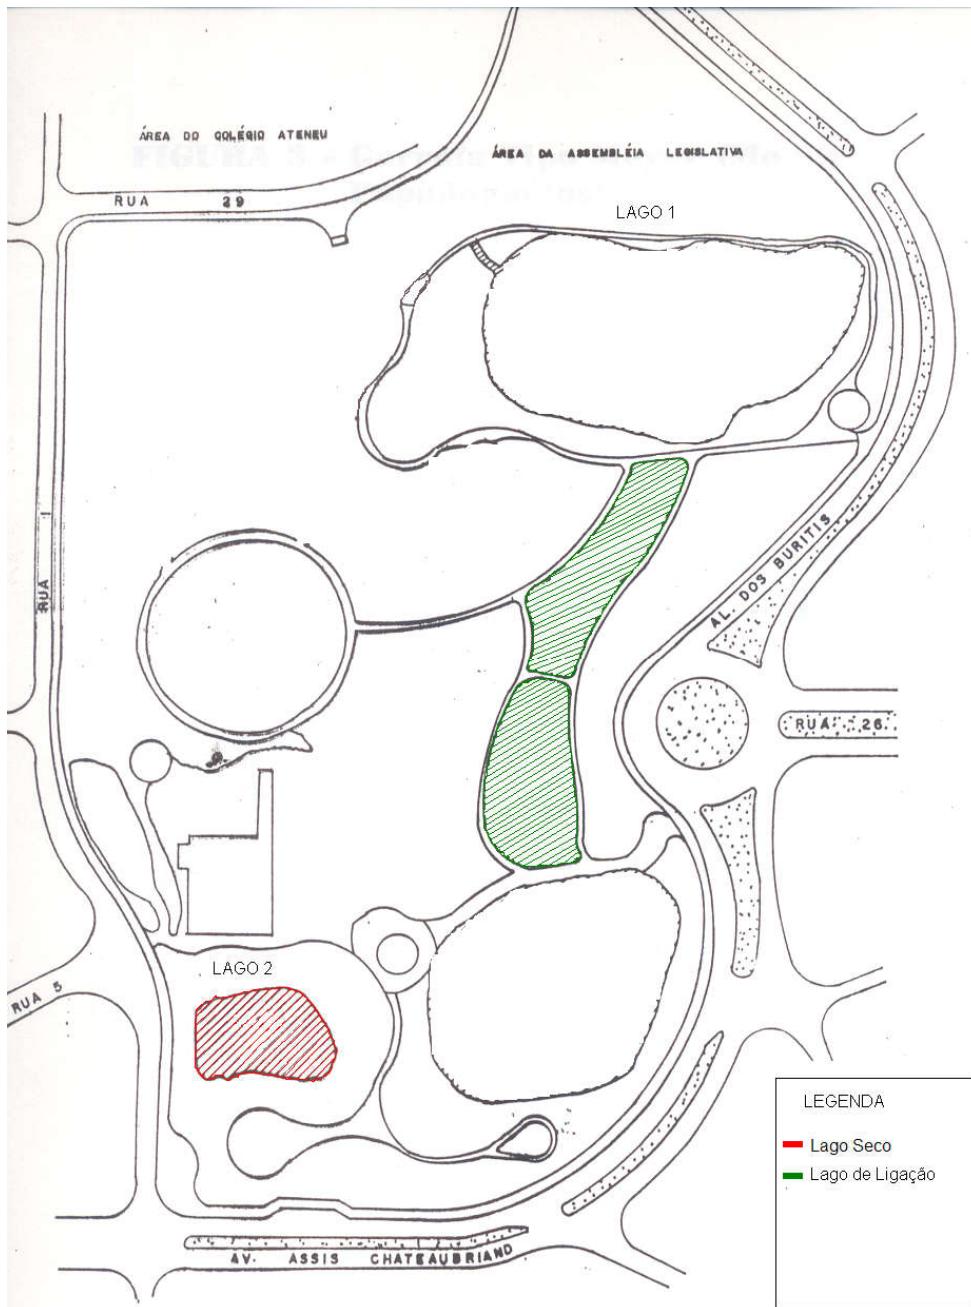
**Figura 40.** Desenho mostrando o posicionamento dos lagos no Parque Municipal Bosque dos Buritis, Goiânia, Goiás.

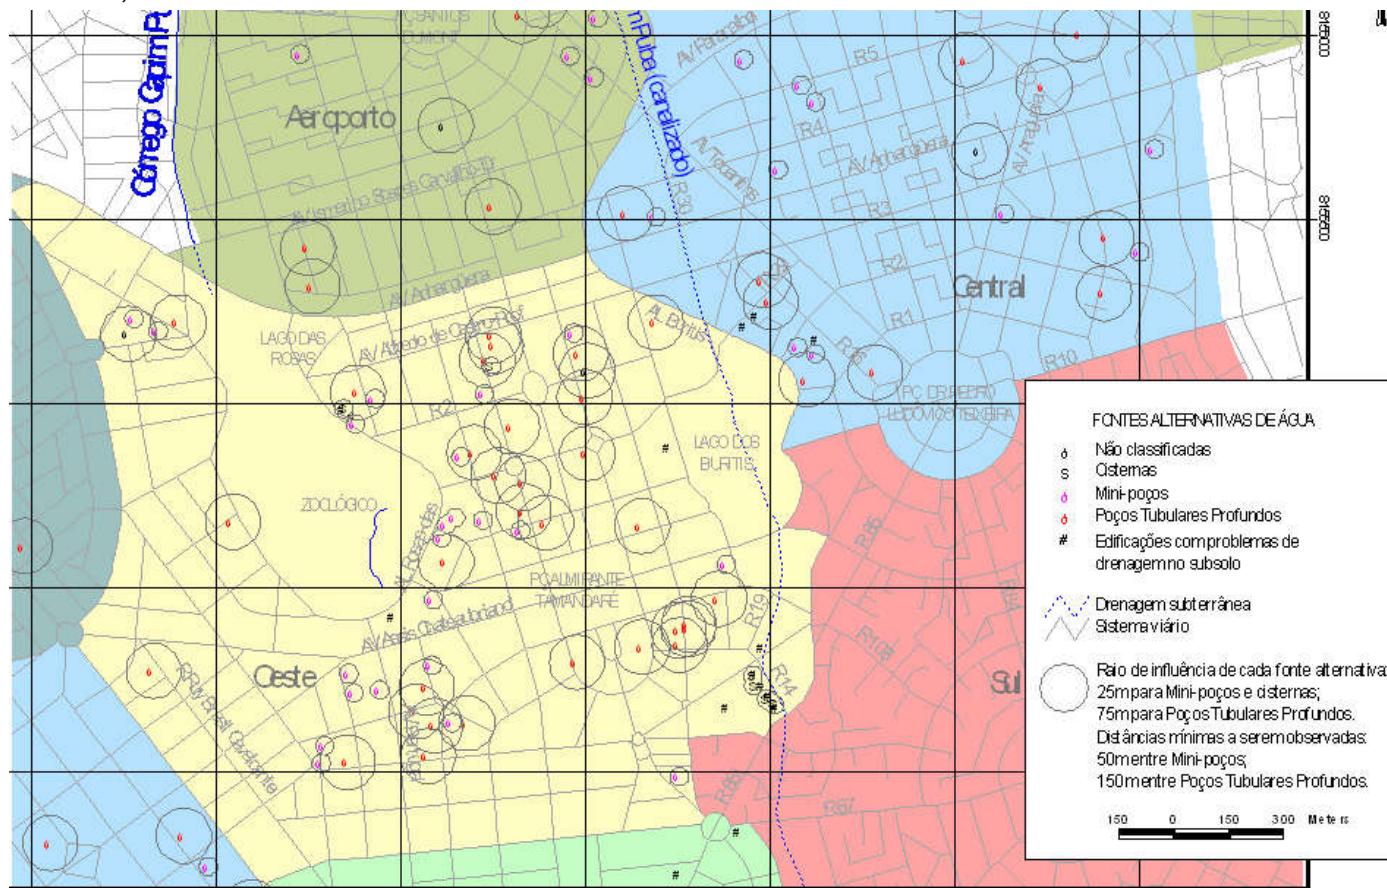
**Figura 60.** Mapa das fontes alternativas de água (poços) nos Setores Central, Oeste e Aeroporto nas proximidades do Parque Municipal Bosque dos Buritis, Goiânia, Goiás.

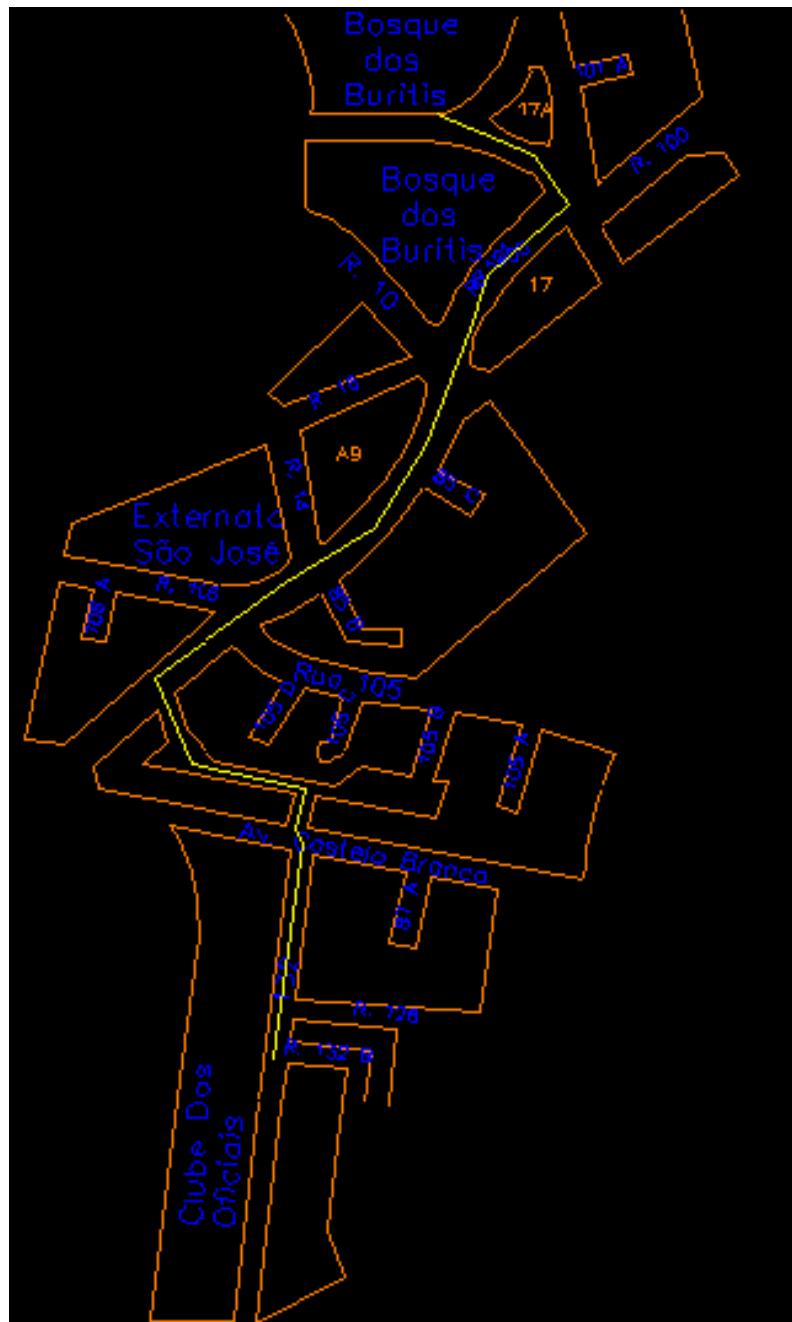
**Figura 61.** Mapa do percurso do Córrego dos Buritis canalizado em 1998, Goiânia, Goiás.

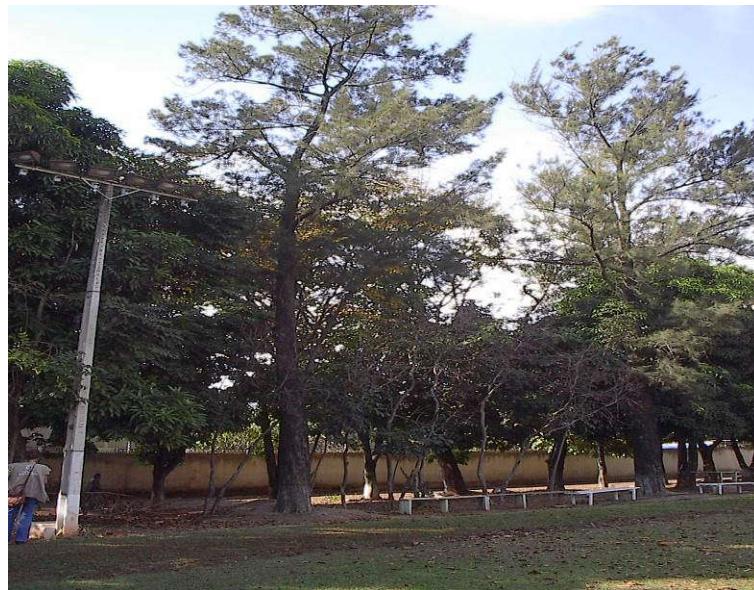
**Figura 63.** Foto do muro na Agência Brasileira de Inteligência (ABIN) próximo ao Parque Municipal do Bosque dos Buritis, Goiânia, Goiás, mostrando a impermeabilização do solo.

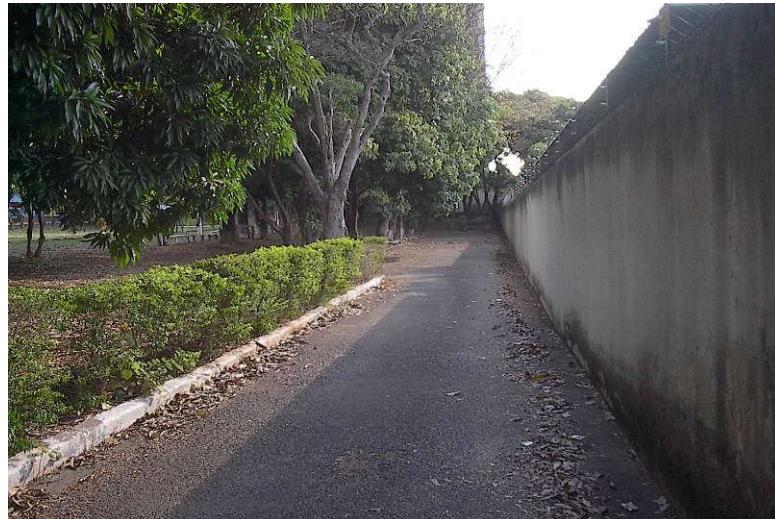
**Figura 64.** Foto do muro na Agência Brasileira de Inteligência (ABIN) próximo ao Parque Municipal do Bosque dos Buritis, Goiânia, Goiás, mostrando a impermeabilização do solo.

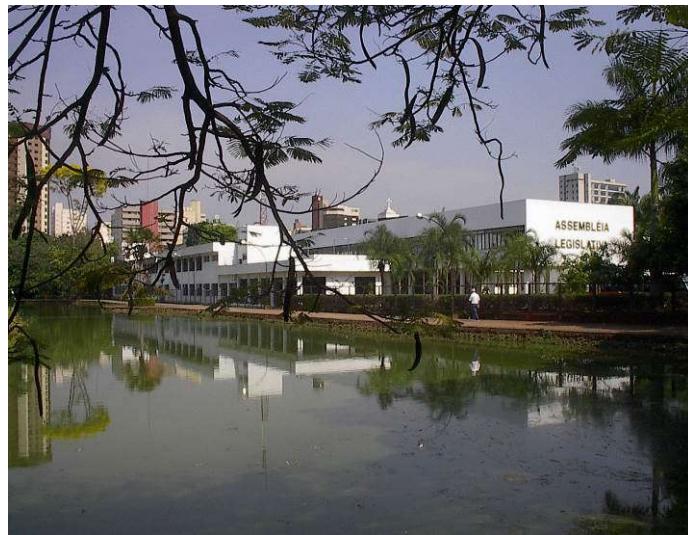
**Figura 81.** Foto mostrando a eutrofização do lago 2 no Parque Municipal do Bosque dos Buritis, Goiânia, Goiás.
